COMANDO DA AERONÁUTICA
CENTRO DE INVESTIGAÇÃO E PREVENÇÃO DE
ACIDENTES AERONÁUTICOS

RELATÓRIO FINAL
A-006/CENIPA/2022

| AERONAVE: | PR-SOD |
| MODELO: | PA-25-260 |

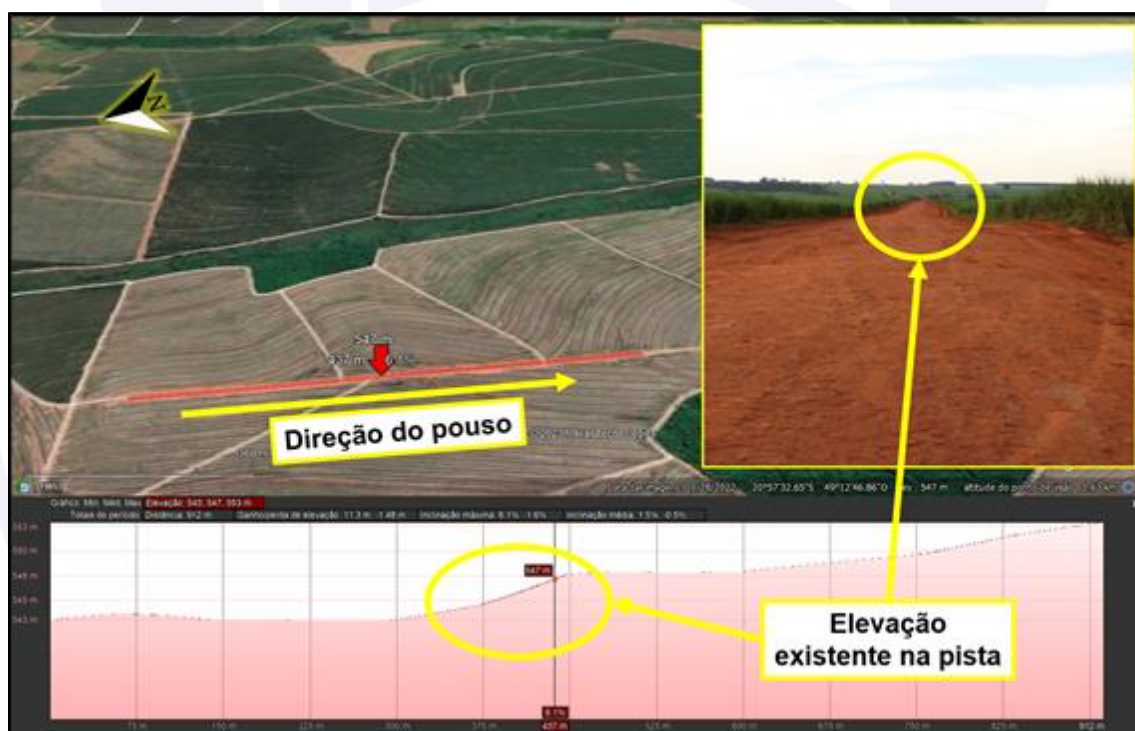
Aproximadamente a meia distância das cabeceiras, havia uma elevação de terra visível a olho nu, com inclinação calculada em 24°.

A Figura 3 contém o perfil vertical estimado da área de pouso, com destaque para a elevação mencionada.

Figura 3 - Perfil vertical estimado da área de pouso, com destaque para a elevação próxima à metade de sua extensão. Fonte: adaptado do *Google Earth*.

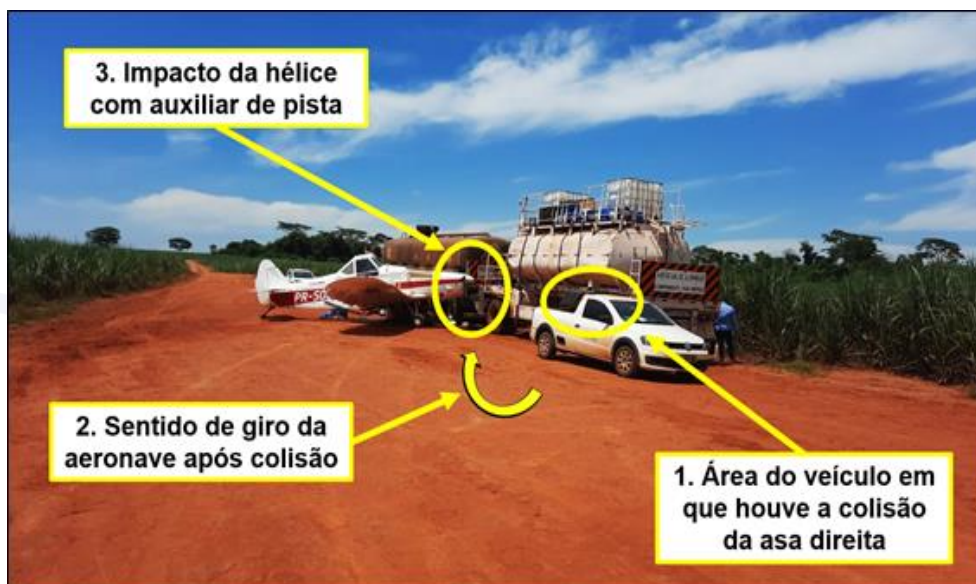
Figura 4 - Representação pictográfica da dinâmica do impacto.

Após colidir a asa direita contra o veículo (*pick-up*) de abastecimento de combustível, a aeronave girou cerca de 120° em torno de seu eixo vertical, ainda com velocidade à frente, vindo a colidir a sua asa esquerda contra o caminhão e a hélice contra o auxiliar de pista que se encontrava entre os eixos do veículo (Figura 4).

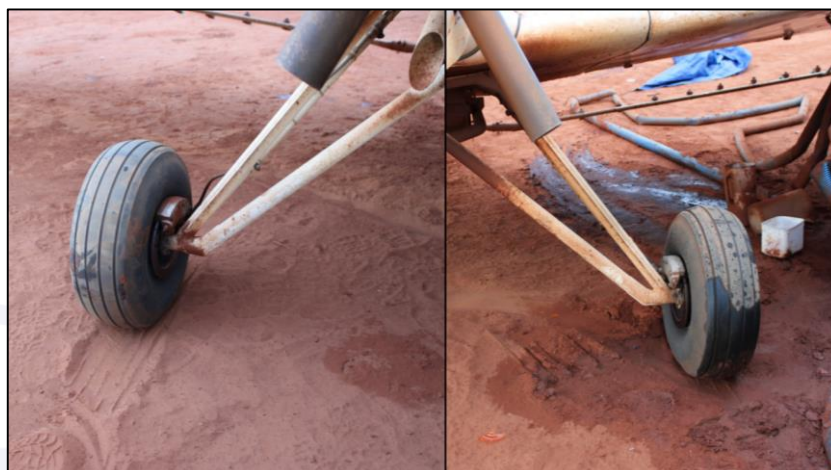
Figura 5 - Pernas do trem de pouso principal, rodas e freios.

O trem de pouso principal não apresentava danos e estava em boas condições gerais. O sistema de frenagem não apresentava danos aparentes. Contudo, a região dos discos de freio continha sujidades decorrentes do acúmulo da fina poeira que recobria a área de pouso (Figura 5).

O sistema de freios foi verificado quanto à sua funcionalidade. Quando da atuação dos pedais de freio a partir da cabine de pilotagem, as rodas travaram normalmente, sem que problemas aparentes tenham sido identificados.

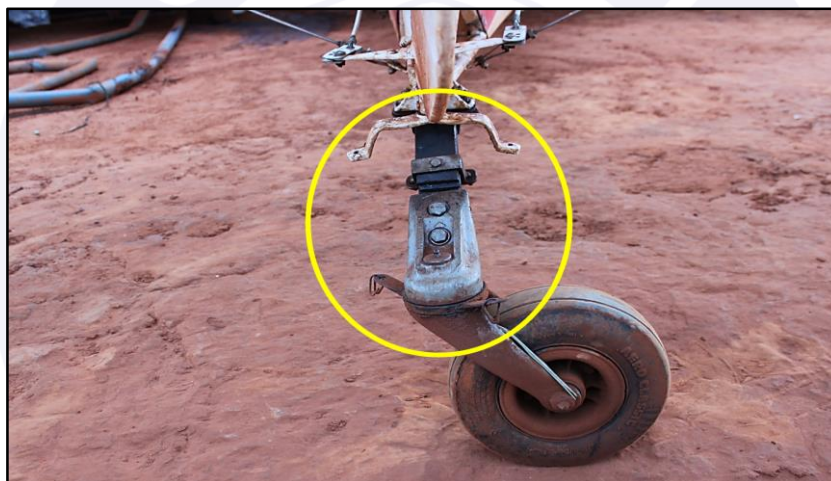
O trem de pouso auxiliar estava com o seu movimento totalmente livre e não apresentava sinais de travamento. Durante a ação inicial, constatou-se que as molas que conectavam o leme de direção à bequilha não estavam instaladas, como mostra a Figura 6.

Figura 6 - Trem de pouso auxiliar, com destaque para a ausência das molas de conexão ao leme de direção.

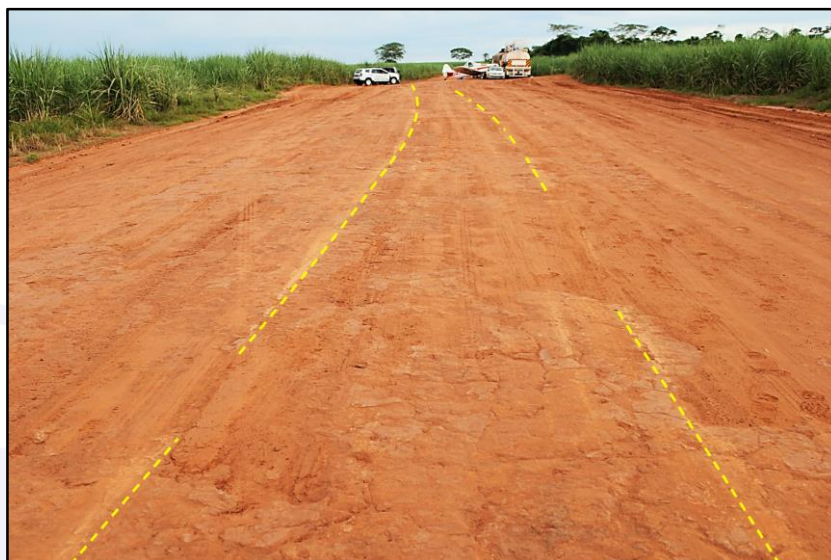
As marcas indicavam o travamento das rodas, destacando-se a maior utilização do freio esquerdo, quando comparado ao direito (Figura 8).

Figura 8 - Marcas de frenagem deixadas pela aeronave nos instantes que antecederam a colisão contra o veículo, destacadas pelas linhas pontilhadas.

A consistência das marcas se deve ao fato de que havia chovido na noite que precedeu o voo, a área de pouso era coberta por uma camada de poeira, e não houve operações antes ou depois da ocorrência.

A primeira marca indicativa de toque da aeronave sobre a área de pouso estava à distância de 458 m da cabeceira 19, mas desaparecia e era retomada em intervalos de distância progressivamente menores, indicando que houve flutuação da aeronave após o pouso (*bounced landing*).

As marcas denotavam tentativas mais enérgicas de frenagem a cerca de 115 m da primeira colisão, evidenciando que os pneus do trem de pouso derrapavam sobre a pista. As marcas apresentavam eventuais falhas, consistentes com a soltura intervalada dos comandos de freios.
