COMANDO DA AERONÁUTICA
CENTRO DE INVESTIGAÇÃO E PREVENÇÃO DE
ACIDENTES AERONÁUTICOS

RELATÓRIO FINAL SIMPLIFICADO

| DADOS DA OCORRÊNCIA | | | | | | | | |
|---|---|---|---|---|---|---|---|--|
| 15JAN2022 - 09:05 (UTC) | | SERIPA II | | A-005/CENIPA/2022 | | | | |
| PR-SRL | | AIR TRACTOR | | AT-502B | | | | |

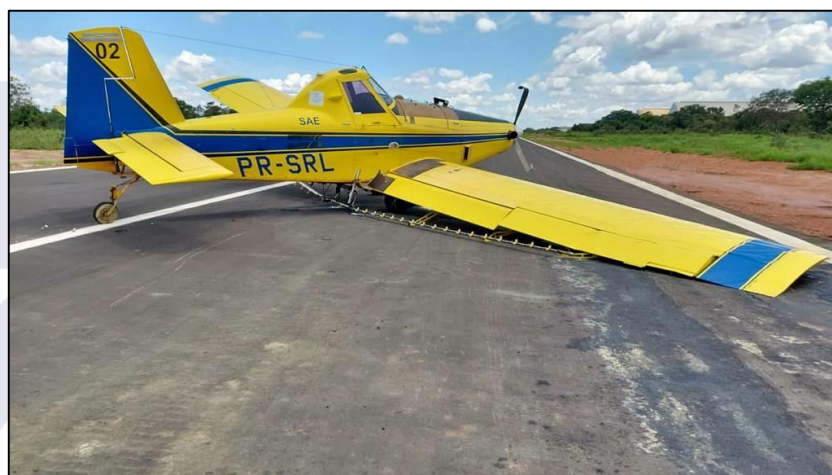
Durante o início da corrida de decolagem, ocorreu a quebra da mola do trem de pouso principal direito. A aeronave guinou para a direita e parou sobre a pista.

Figura 1 - Sítio do acidente.

Além do trem de pouso principal direito, a aeronave teve danos substanciais no conjunto de hélice, bem como asa, flape e aileron direitos.

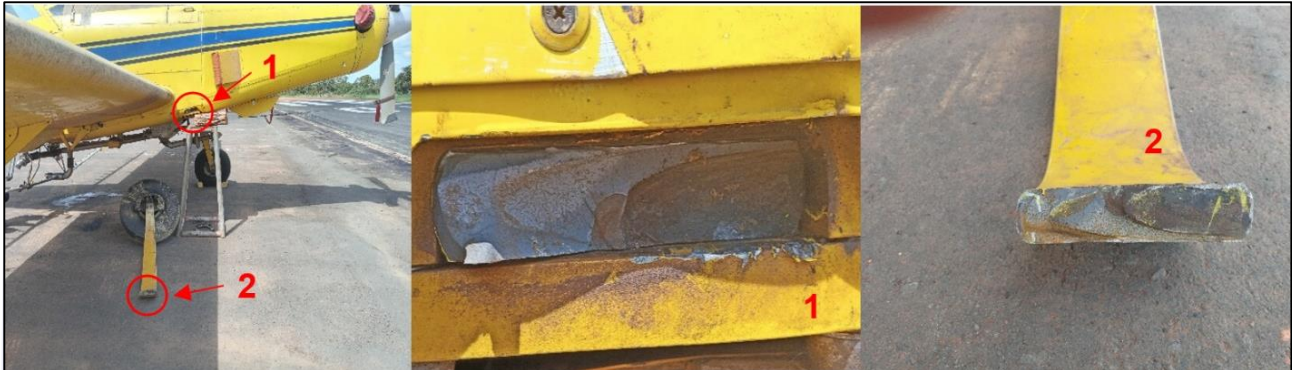
Durante a investigação, os técnicos do SIPAER realizaram inspeção visual na mola do trem principal direito, avariada (Figura 2).

Figura 2 - Trem de pouso avariado e o local da ruptura.

O trem de pouso avariado não foi disponibilizado para exame laboratorial, impossibilitando a análise da falha que poderia identificar a causa raiz da ruptura e se estava associada aos aspectos de manutenção da aeronave.

Todavia, a inspeção visual permitiu inferir que a região colapsada se encontrava fragilizada, pois havia presença de rachadura e corrosão preexistentes, que poderiam estar associadas à origem da quebra do componente.

Divulgar os ensinamentos colhidos nesta investigação aos operadores/mantenedores das aeronaves modelos AT-300/301/302/400A/401 equipadas com trem de pouso principal 40007-3; AT-501/502/503A equipadas com trem de pouso principal 40086-1; e AT-300/301/302/400A/401/402/402A equipadas com trem de pouso principal 40058-2, buscando alertá-los sobre a necessidade do adequado cumprimento do programa de manutenção da aeronave, particularmente, quanto ao Tempo Limite de Vida (TLV) das molas do trem de pouso principal, em consonância com os parâmetros estabelecidos pela *Service Letter* nº 104 (SL #104) da *Air Tractor*.
