**COMANDO DA AERONÁUTICA**  
**CENTRO DE INVESTIGAÇÃO E PREVENÇÃO DE**  
**ACIDENTES AERONÁUTICOS**

**RELATÓRIO FINAL**  
**IG-091/CENIPA/2015**

<b>OCORRÊNCIA:</b>	<b>INCIDENTE GRAVE</b>
<b>AERONAVE:</b>	<b>PR-STJ</b>
<b>MODELO:</b>	<b>1124A</b>
<b>DATA:</b>	<b>19JUN2015</b>

O presente Relatório Final refere-se ao incidente grave com a aeronave PR-STJ, modelo 1124A, ocorrido em 19JUN2015, classificado como “falha de sistema/componente”.

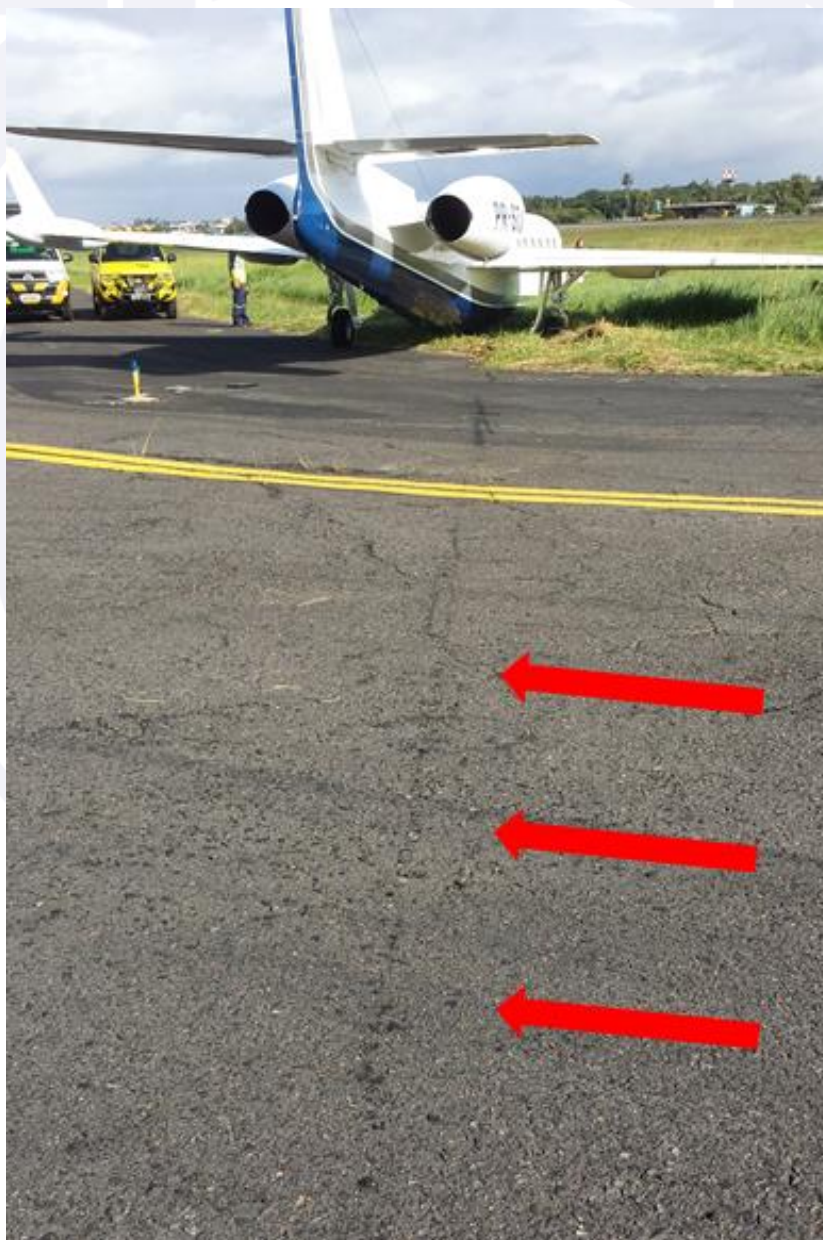
A aeronave permaneceu com parte da sua estrutura fora da *taxiway* "A" e deixou um rastro de fluido hidráulico no asfalto.

Figura 01 - Marcas do fluido hidráulico da aeronave na pista de táxi.

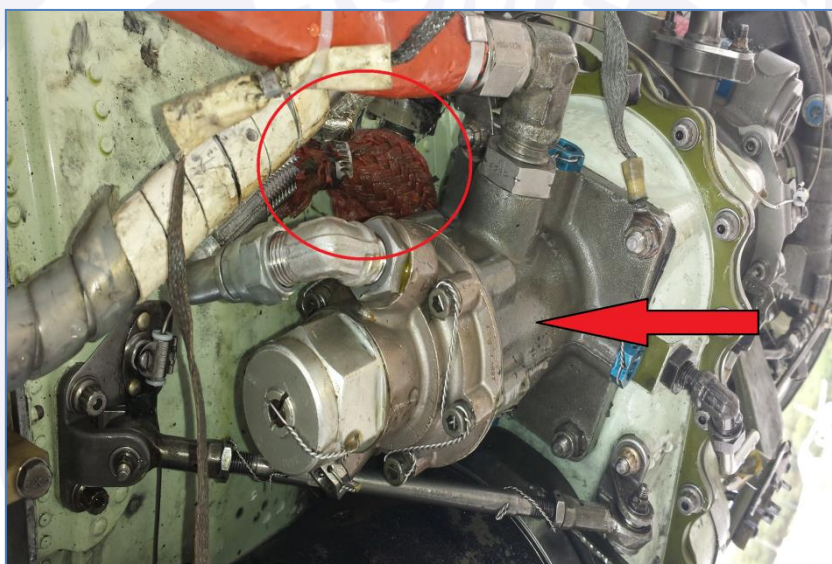
Durante a Ação Inicial, verificou-se que uma mangueira da bomba hidráulica do motor direito estava furada, provocando o vazamento do fluido hidráulico em voo.

Figura 02 - Bomba hidráulica e mangueira da bomba do motor direito.

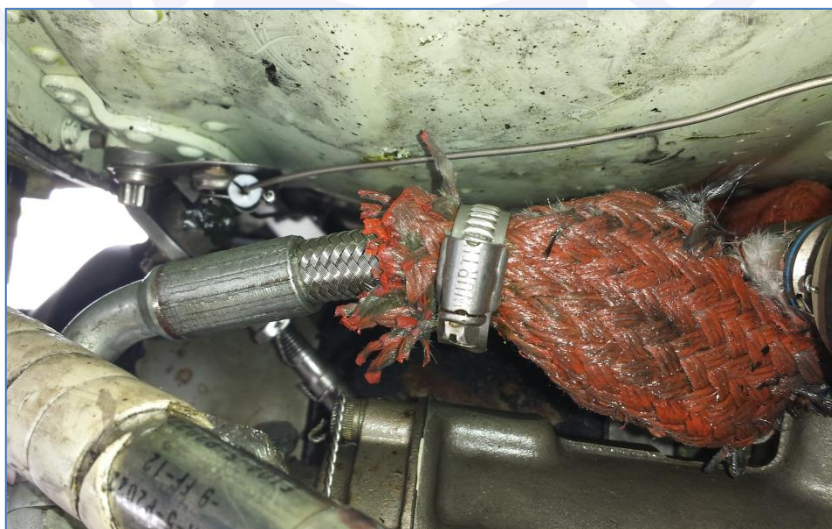
Figura 03 - Mangueira da bomba hidráulica do motor direito danificada.

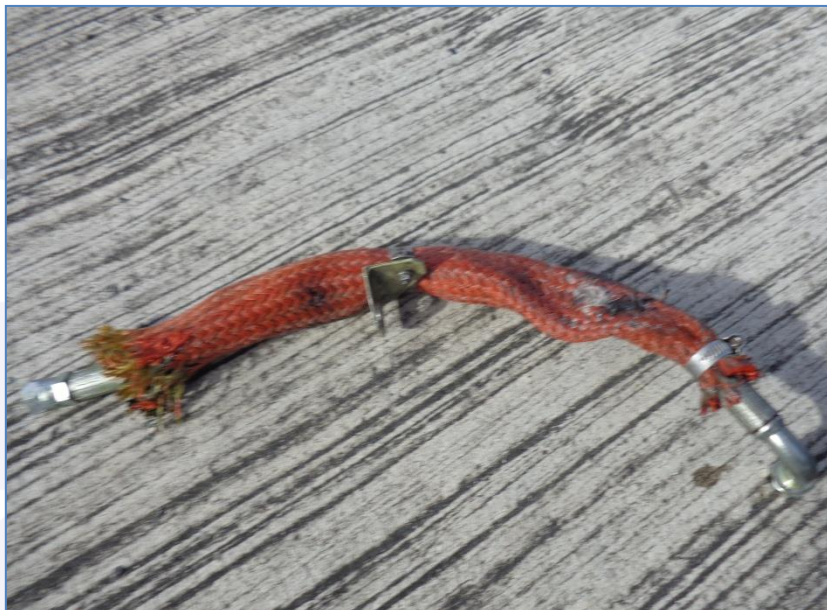
Também foi observado que a capa protetora da mangueira da bomba hidráulica do motor direito estava degradada. Ao ser retirada a capa protetora, constatou-se a perfuração na mangueira.

Figura 04 - Capa protetora da mangueira da bomba.

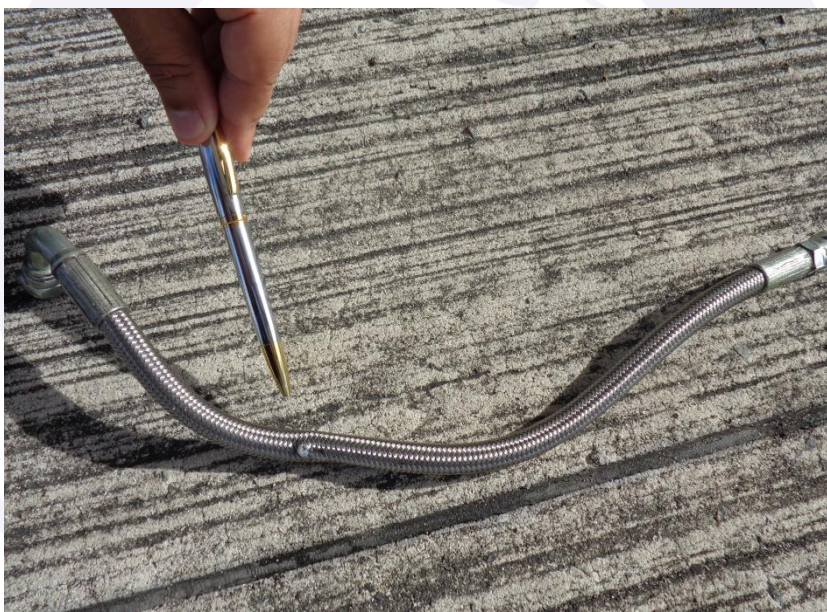
Figura 05 - Perfuração na mangueira da bomba.

A pesquisa no sistema concluiu que o vazamento do fluido hidráulico ocorreu por causa de uma perfuração da mangueira da bomba hidráulica do motor direito. O cenário seria consequência de atrito entre o referido componente e o *nipple* no alojamento do motor direito.

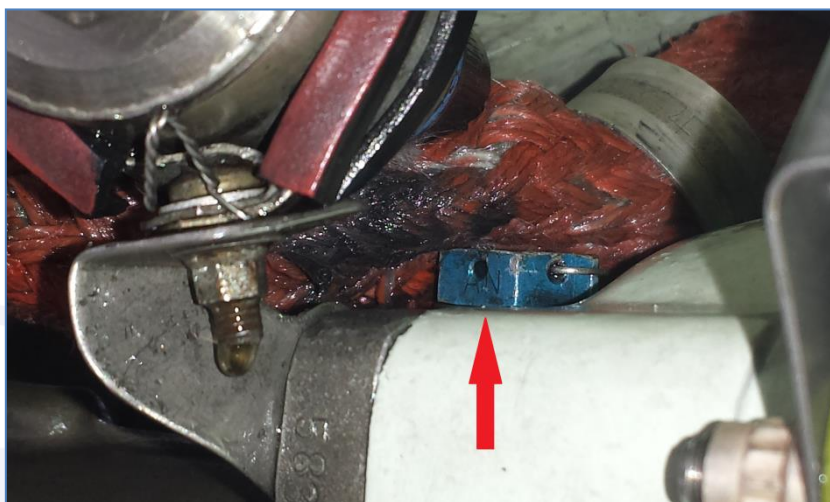
Ao verificar as condições de operação da mangueira da bomba hidráulica, identificou-se um atrito entre o referido componente e o *nipple* no alojamento do motor direito.

Figura 06 - Ponto de atrito entre o *nipple* e a mangueira da bomba hidráulica do motor direito.

A condição degradada da mangueira poderia ser resultado do atrito entre o componente e o *nipple* no alojamento do motor direito. A hipótese ficou reforçada quando foram constatados pontos de atrito na mesma mangueira de outra aeronave do mesmo modelo.

O atrito entre a mangueira da bomba e o *nipple* do alojamento do motor direito não foi identificado durante as intervenções de manutenção no sistema hidráulico da aeronave.

Atuar junto à oficina *Premium Jet*, a fim de garantir que o acompanhamento e a execução das intervenções de manutenção nas aeronaves modelo 1124A, obedçam rigorosamente o previsto no Manual de Manutenção elaborado pelo fabricante, com maior ênfase para a identificação e correção do posicionamento de mangueiras hidráulicas situadas no interior da nacele dos motores.

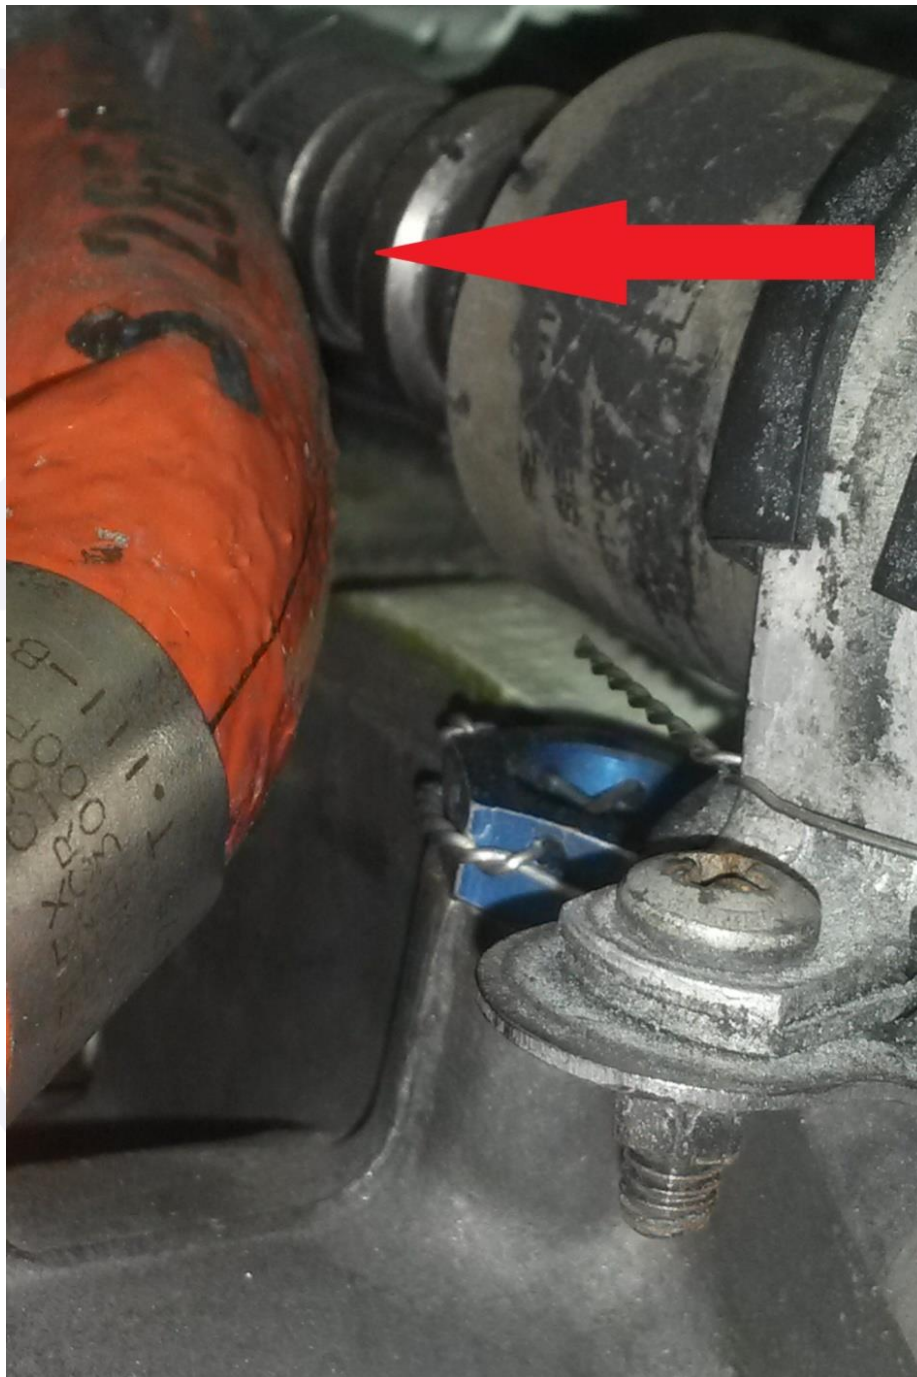
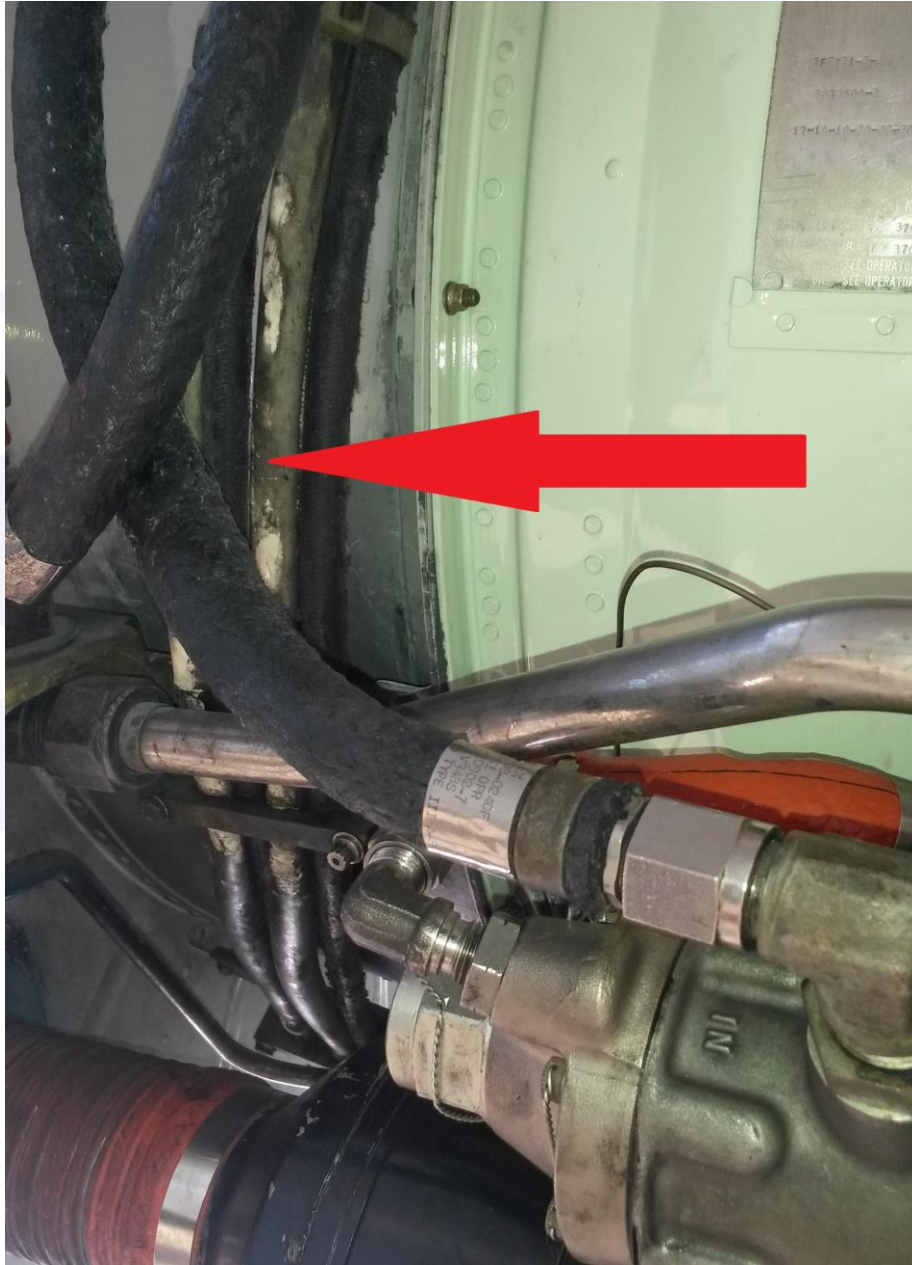
Em visita posterior na referida oficina, havia outra aeronave do mesmo modelo cuja inspeção estava em andamento. Também foram constatados pontos de atrito na mangueira dessa aeronave na mesma posição daquela que entrou em colapso na aeronave PR-STJ.

Figura 07 - Pontos de atrito da mangueira da bomba hidráulica de outra aeronave do mesmo modelo.

Figura 08 - Pontos de atrito da mangueira da bomba hidráulica de outra aeronave do mesmo modelo.

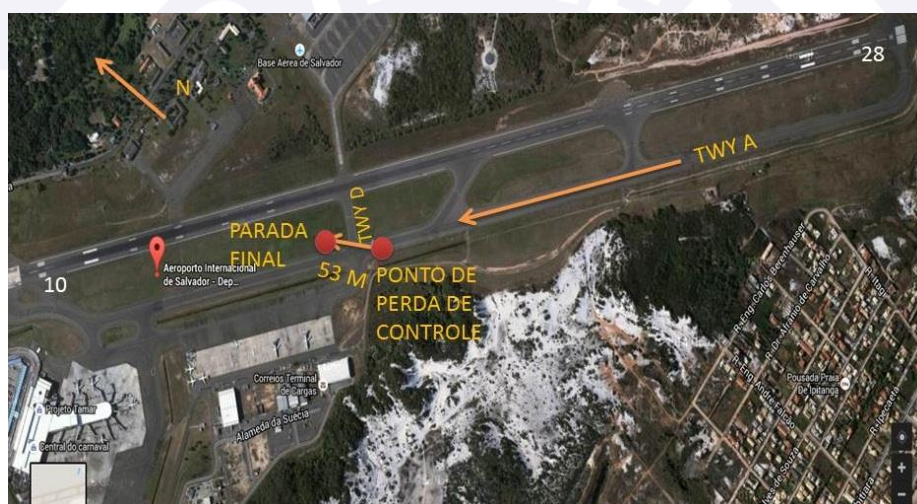
A aeronave perdeu a reta para a direita e, mesmo após o comandante ter desligado os motores, ingressou em uma área gramada, colidindo o pneu do trem de pouso principal direito em uma caixa de concreto. O avião parou com parte da sua estrutura fora da *taxiway* "A".

Figura 09 - Trajetória da aeronave após o pouso em SBSV.
