COMANDO DA AERONÁUTICA
CENTRO DE INVESTIGAÇÃO E PREVENÇÃO DE
ACIDENTES AERONÁUTICOS

RELATÓRIO FINAL
A-015/CENIPA/2021

OCORRÊNCIA:	ACIDENTE
AERONAVE:	PR-STO
MODELO:	A188B
DATA:	01FEV2021

O presente Relatório Final refere-se ao acidente com a aeronave PR-STO, modelo A188B, ocorrido em 01FEV2021, classificado como “[SCF-PP] Falha ou mau funcionamento do motor | Falha do motor em voo”.

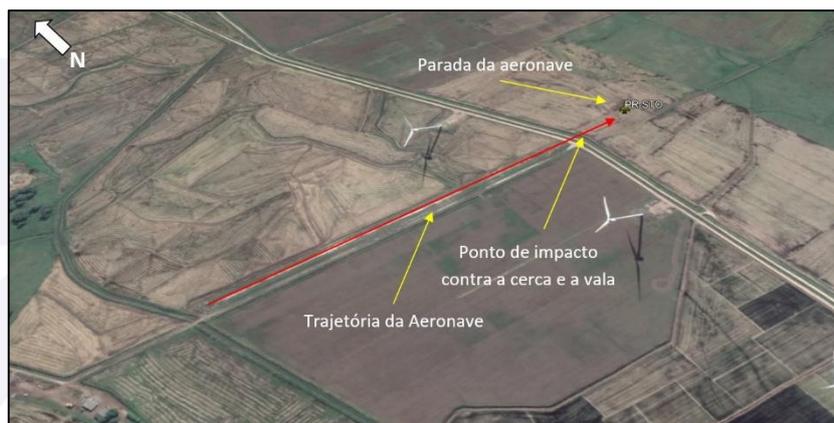
O impacto ocorreu contra uma cerca, após a cabeceira oposta, durante a decolagem. Na sequência, houve a colisão da asa esquerda contra uma vala (Figuras 1, 2 e 3).

Figura 1 - Croqui de decolagem da aeronave.

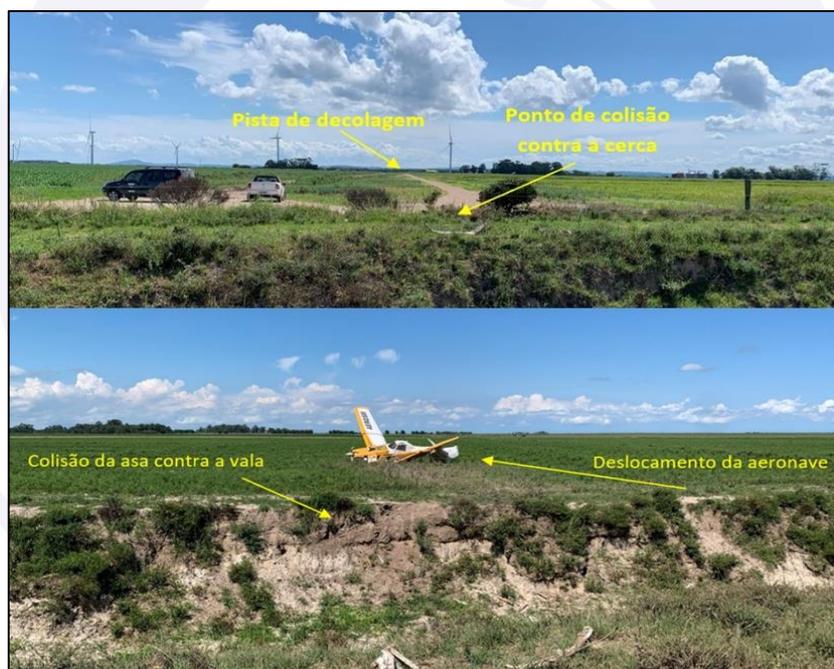
Figura 2 - Pontos de impacto.

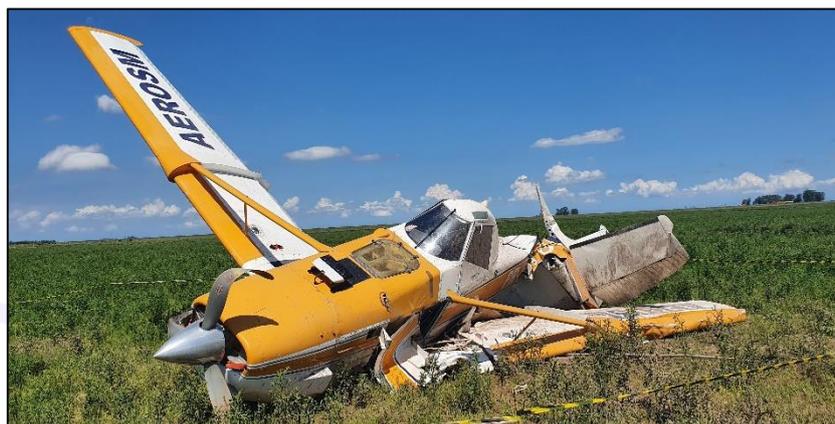
Figura 3 - Posição final da aeronave após a colisão contra a cerca e a vala.

Após o segundo impacto, a aeronave girou 90° no sentido anti-horário, em relação ao eixo da área de pouso para uso aeroagrícola, arrastando-se por cerca de 115 m, até a sua parada total.

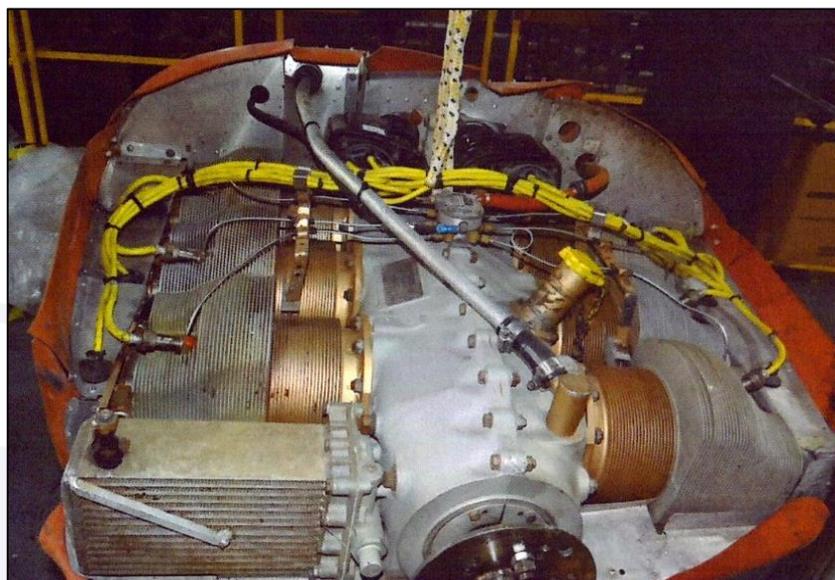
Inicialmente, observou-se que o motor não sofreu danos severos decorrentes do acidente (Figura 4), inclusive, quando foi movimentado, verificou-se que não estava emperrado. Contudo, devido a alguns amassamentos e às deformações que impediam uma verificação em bancada de teste ou em outra aeronave similar, realizou-se a desmontagem do motor para análise interna.

Figura 4 - Vista superior do motor.

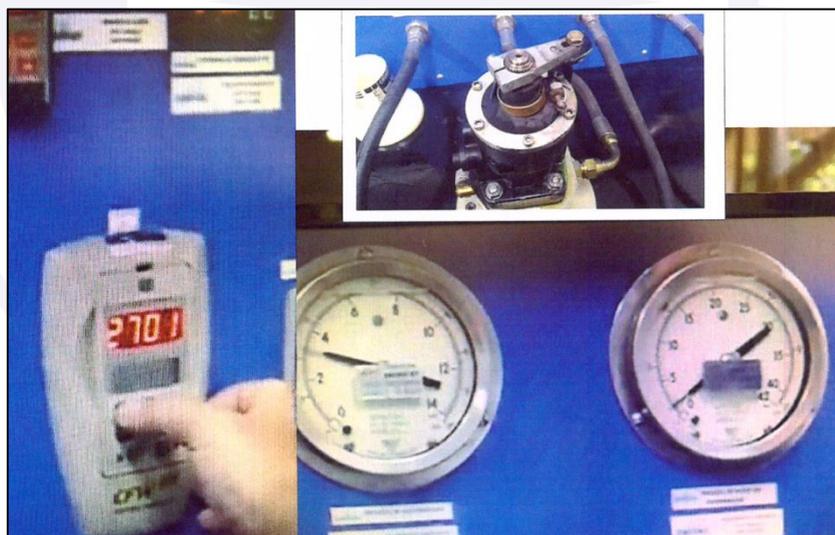
O governador da hélice foi testado em bancada, de forma que, ao ajustá-lo com 2.700 RPM, o manômetro do lado direito indicou vazamento interno normal, ou seja, dentro dos limites de aceitação (Figura 5).

Figura 5 - Teste do governador de hélice com 2.700 RPM. O manômetro do lado direito indicou o vazamento interno normal.

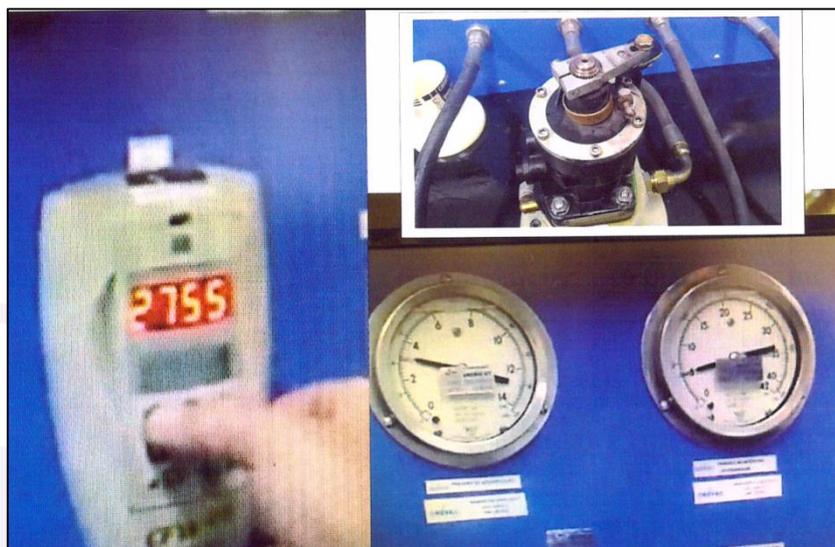
Contudo, ao ajustar o governador para 2.755 RPM, o manômetro do lado direito indicou vazamento interno máximo, extrapolando os padrões de aceitação, o que mostra que o equipamento estava liberando óleo com pelo menos 100 RPM abaixo do previsto.

Figura 6 - Teste do governador de hélice com 2.755 RPM. O manômetro do lado direito indicou o vazamento interno máximo, com cerca de 100 RPM abaixo do previsto.

Contudo, de acordo com o que foi verificado, essa discrepância não resultaria em perda de potência durante ou após a decolagem.

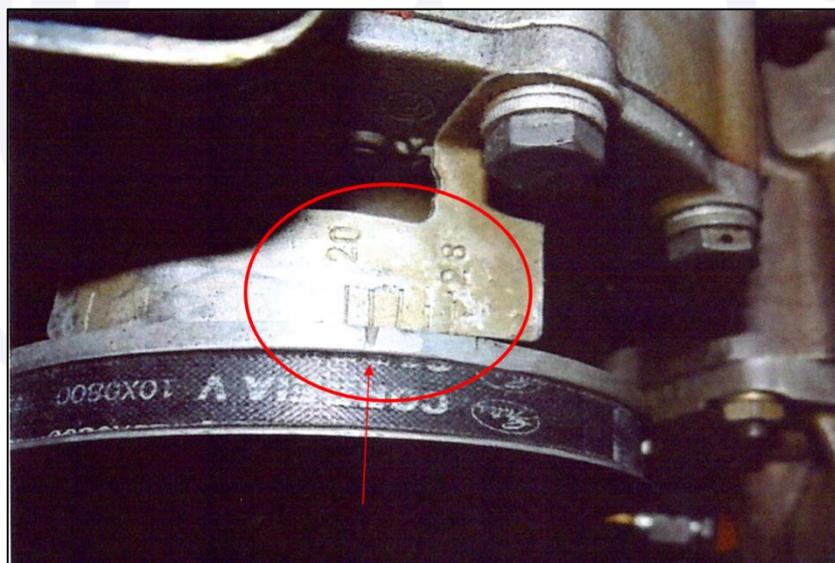
Segundo a plaqueta de identificação do motor, as luzes do *timing light*, correspondentes à operação dos dois magnetos, deveriam se acender na marcação de 22° antes do ponto morto superior. Essa angulação seria o ângulo correto, previsto pelo fabricante, para a centelha das velas iniciar a queima da mistura ar/combustível.

Figura 7 - Marcação na polia traseira com 22° de acordo com o avanço de ignição gravado na plaqueta do motor. Nessa marcação, as luzes do *timing light* deveriam se acender.

A placa de *timing* na parte traseira do motor mostrada nas fotos. A Continental possui um boletim de serviço tornando-a obsoleta (M84-8) e recomendando a sua remoção visto que o adaptador de partida deve ser cronometrado durante a sua instalação. Caso contrário, as informações poderão ser imprecisas. Foi percebido que o *timing* estava muito fora das especificações. A foto mostrou a utilização da placa.

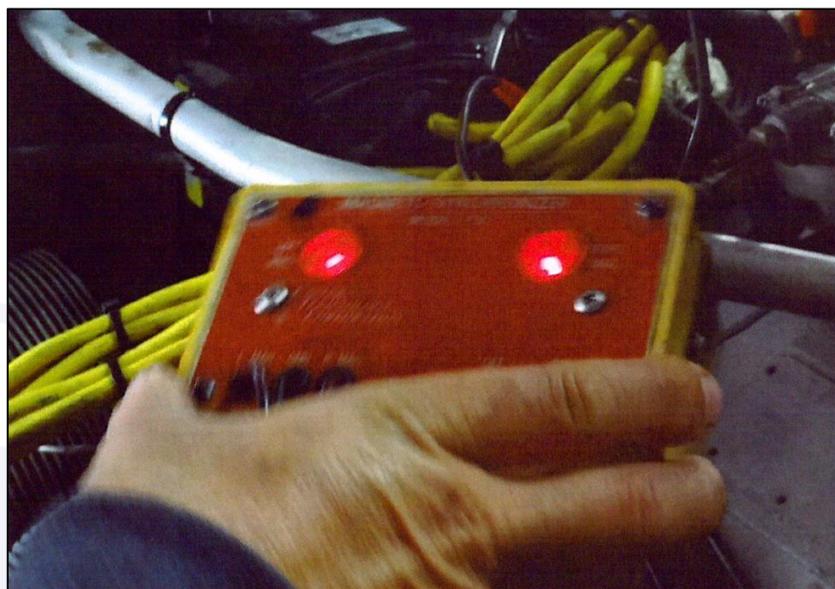
Durante a análise com o equipamento, foi verificado que o avanço inicial de ignição (calagem dos magnetos) estava correto, contudo o centelhamento dos magnetos ocorria cerca de 14° após o ponto morto superior do pistão, conforme Figuras 7 e 8.

Figura 8 - Instante em que as luzes do *timing light* se acenderam, com o avanço de ignição marcando cerca de 14° após o ponto morto superior.

Esse fato indicou que a queima da mistura ar/combustível estava iniciando com o pistão se deslocando na direção do ponto morto inferior.

Via de regra, as consequências dessas discrepâncias são a perda de potência do motor, o aumento da temperatura do escapamento e um possível dano na válvula de escape com o passar do tempo.

O centelhamento na posição de 14°, após o ponto morto superior, indicava que a queima da mistura ocorria quando o pistão já estava se deslocando na direção do ponto morto inferior. Tal fato poderia causar perda de potência, aumento da temperatura do escapamento e, com o passar do tempo, danos à válvula de escape.

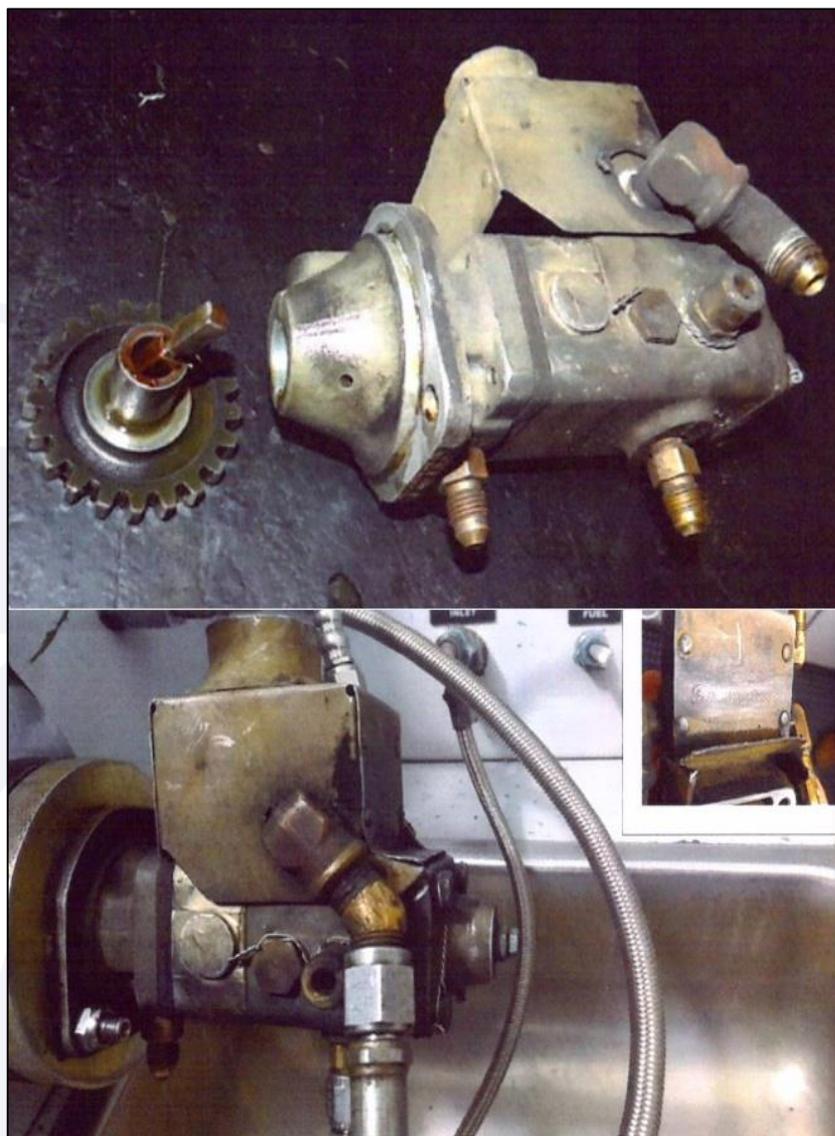
A análise da bomba de combustível demonstrou que ela se encontrava íntegra e sem avarias, de forma que foi submetida a testes em bancadas, conforme Figura 9.

Figura 9 - (Acima) Vista da bomba de combustível e acessórios íntegros. (Abaixo) Vista da bomba de combustível na bancada de teste.

Durante a análise da bomba em bancada, o rotâmetro indicou uma vazão muito acima do previsto para o modelo do motor, cerca de 270 PPH, enquanto o limite máximo seria de 153 PPH (Figura 10).

Considerando os índices normais de vazão para a operação, verificou-se que esse excesso de combustível poderia provocar a perda de potência ou até mesmo o apagamento do motor.
