COMANDO DA AERONÁUTICA
CENTRO DE INVESTIGAÇÃO E PREVENÇÃO DE
ACIDENTES AERONÁUTICOS

RELATÓRIO FINAL
A-020/CENIPA/2022

OCORRÊNCIA:	ACIDENTE
AERONAVE:	PR-TAR
MODELO:	AT-502B
DATA:	09FEV2022

O presente Relatório Final refere-se ao acidente com a aeronave PR-TAR, modelo AT-502B, ocorrido em 09FEV2022, tipificado como “[CTOL] Colisão com obstáculo durante a decolagem e pouso”.

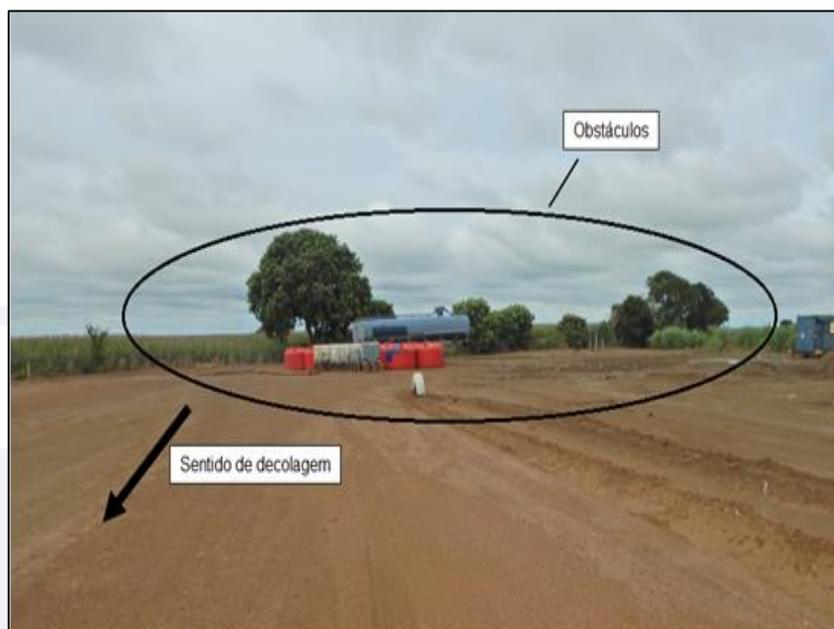
A área de pouso para uso aeroagrícola tinha 1.100 m de comprimento e, em relação ao gradiente, havia uma diferença de elevação de, aproximadamente, 3 m entre as cabeceiras. De acordo com o PIC, as decolagens eram efetuadas sempre da cabeceira mais baixa para a mais alta (gradiente positivo), em razão da presença de obstáculos naquela cabeceira, e que os pousos eram realizados no sentido oposto.

Esses obstáculos podem ser observados nas imagens constantes da Figura 1.

Figura 1 - Obstáculos próximos da cabeceira utilizada para a decolagem.

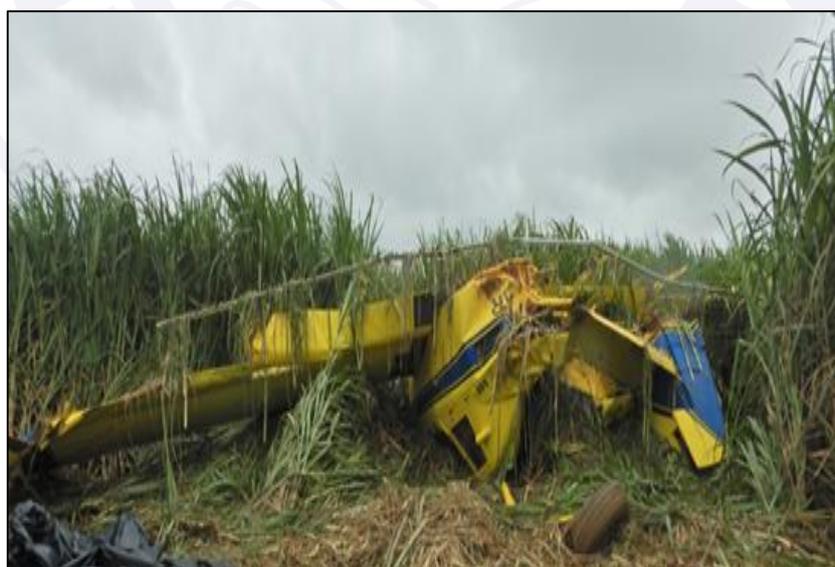
A aeronave voou cerca de 150 m após sair do solo, mantendo, aproximadamente, 5 ft acima do terreno, altura insuficiente para superar a plantação de cana-de-açúcar à frente, atingindo-a, inicialmente com as rodas do trem de pouso principal e com a barra de pulverização, retornando ao solo e arrastando-se por, aproximadamente, 100 m no interior da plantação, tendo capotado e girado 180° durante esse percurso até a parada total dos destroços (Figura 2).

Figura 2 - Posição final da aeronave.

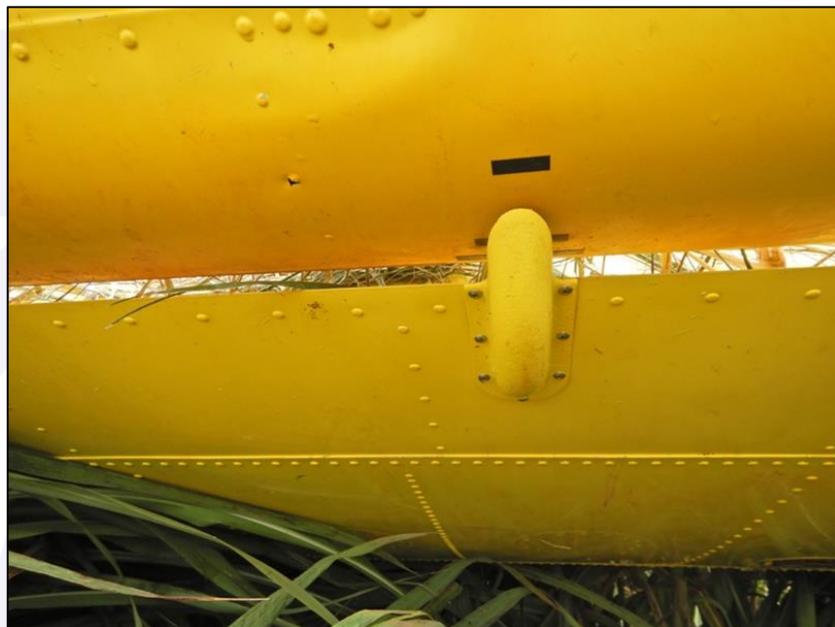
A Comissão de Investigação apurou que havia chovido bastante no dia e na madrugada anteriores. Conforme relato do PIC, a superfície de terra estava molhada e essa condição ficava evidente durante as manobras da aeronave no solo, exemplificando que, durante o *back track* na cabeceira, a “aeronave ficava agarrando e derrapando”. Apesar de tais condições, a decolagem foi realizada com 10° de flapes (Figura 3).

Figura 3 - Indicação da posição dos flapes, no local do acidente, em uma posição intermediária entre 10° e 20°.

Ademais, o PIC informou que efetuou uma decolagem normal, ou seja, com os flapes posicionados em 10°, sem segurar a aeronave nos freios na cabeceira durante a aplicação de potência e que o vento havia mudado de direção. Portanto, uma vez que a configuração da decolagem não estava de acordo com os parâmetros previstos pelo fabricante, não havia garantias de que o desempenho de decolagem da aeronave correspondesse ao previsto na tabela *Takeoff Distance*, fato que comprometeu, ainda mais, o desempenho da aeronave.

A decolagem não foi realizada na configuração que estava prevista no manual de voo para aquelas condições de operação. Foi realizada uma decolagem normal com 10° de flape e sem que os freios estivessem pressionados na cabeceira durante a aplicação de potência, o que contribuiu para que o avião não superasse os obstáculos existentes no final da área de pouso.

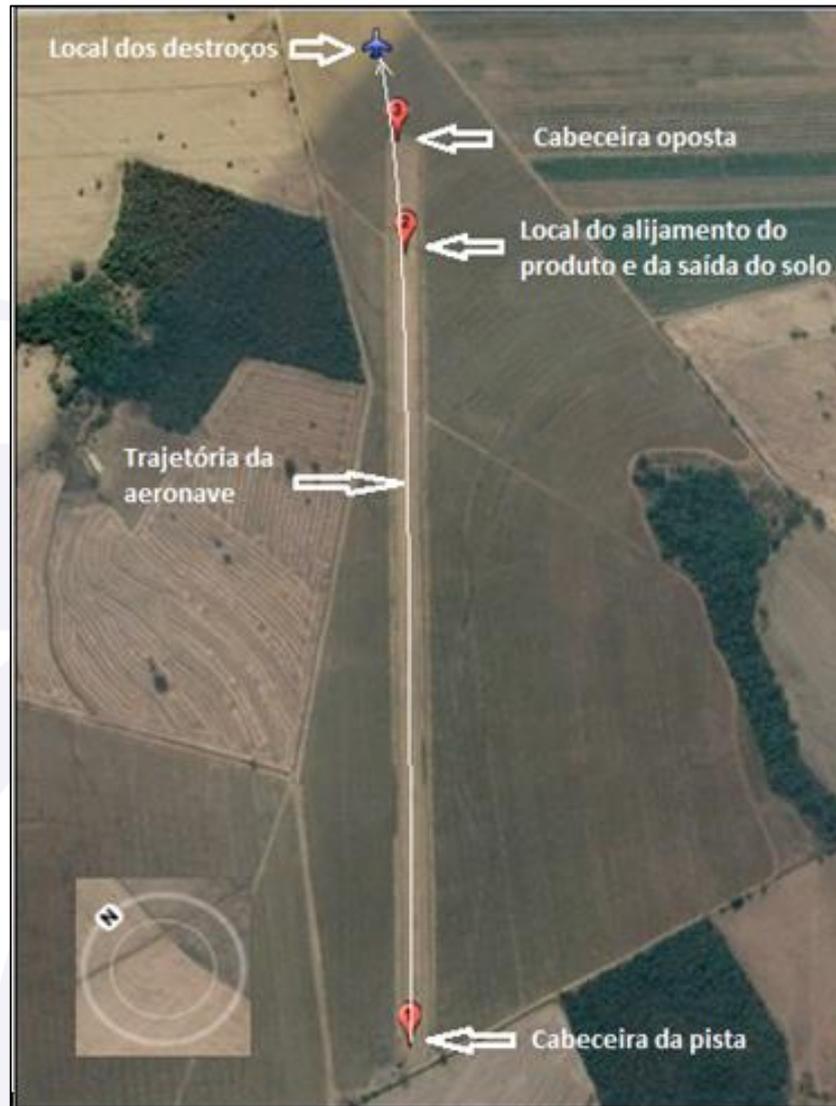
O PIC relatou que, ato contínuo, comandou o alijamento do produto agrícola, conseguindo finalmente sair do chão, quando já havia percorrido por volta de 1.000 m, mas que a aeronave saiu do solo precariamente, desestabilizada e sem conseguir ganhar altura, perdendo o eixo de decolagem para a esquerda, vindo a cruzar a cabeceira oposta com, aproximadamente, 5° defasados lateralmente (Figura 4).

Figura 4 - Trajetória da aeronave até a parada total dos destroços.
