COMANDO DA AERONÁUTICA
CENTRO DE INVESTIGAÇÃO E PREVENÇÃO DE
ACIDENTES AERONÁUTICOS

RELATÓRIO FINAL SIMPLIFICADO

DADOS DA OCORRÊNCIA						
DATA - HORA		INVESTIGAÇÃO		SUMA Nº		
07OUT2020	14:55 (UTC)	SERIPA V		A-124/CENIPA/2020		
CLASSIFICAÇÃO		TIPO(S)		SUBTIPO(S)		
ACIDENTE		[LOC-G] PERDA DE CONTROLE NO SOLO		NIL		
LOCALIDADE		MUNICÍPIO		UF	COORDENADAS	
AERÓDROMO DE PIRAQUARA (SISY)		PIRAQUARA		PR	25°26'59"S	049°08'36"W

DADOS DA AERONAVE					
MATRÍCULA		FABRICANTE		MODELO	
PR-THR		ROBINSON		R22 BETA	
OPERADOR			REGISTRO		OPERAÇÃO
ESCOLA DE AVIAÇÃO CIVIL ASAS ROTATIVAS LTDA (EACAR)			PRI		INSTRUÇÃO

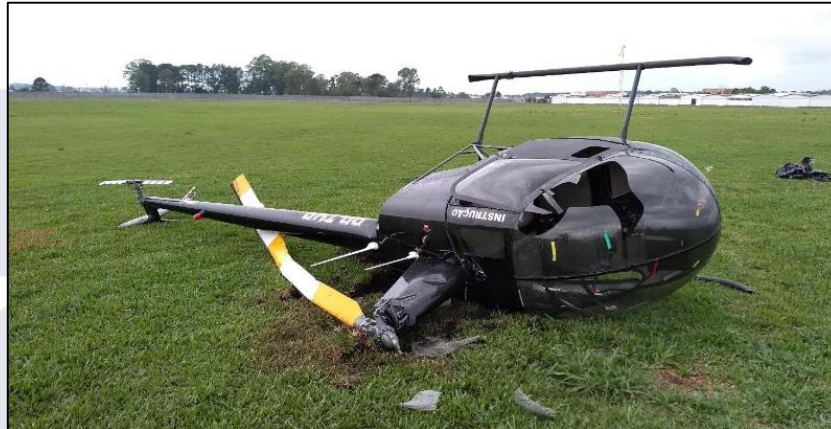
Durante treinamento de voo pairado e pouso, houve a perda do controle da aeronave e rolamento para a direita, com a consequente colisão do rotor principal contra o solo e capotamento do helicóptero.

Figura 1 - Vista do PR-THR no local do acidente.

A aeronave teve danos substanciais e os tripulantes saíram ilesos.

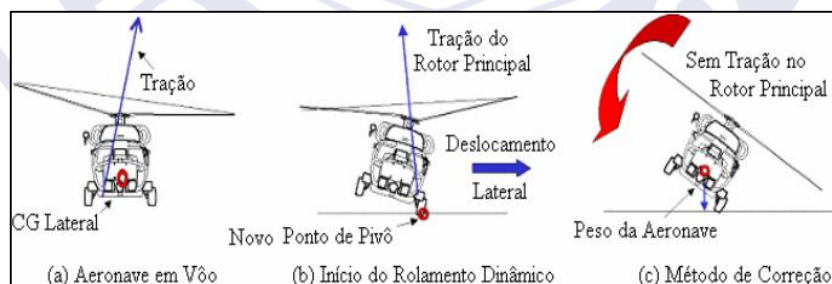
O rolamento dinâmico é um fenômeno que se revela a partir de uma inclinação máxima além da qual a autoridade de comando do piloto não é capaz de contrariar a velocidade angular em torno de um ponto de pivô e ocorre, tipicamente, quando o ângulo de rolamento crítico é excedido. Esse ângulo pode ser de apenas 7° e varia de acordo com a razão de rolamento, o peso e a tração do rotor principal.

Durante decolagens e pousos, uma das partes do trem de pouso pode atuar como pivô, favorecendo o surgimento de um momento de rolamento sobre o ponto de contato com a superfície. O peso da aeronave, todavia, se opõe ao momento de rolamento, como pode-se observar na Figura 2 “c”. Essa força de oposição, no entanto, se torna menos eficaz à medida que a aeronave rola progressivamente para ângulos mais acentuados. O helicóptero alcança valores de inclinação tais que tornam o rolamento irreversível.

Figura 2 - Rolamento Dinâmico.

As principais causas de rolamento dinâmico são *inputs* de controle inapropriados e falhas na adoção de medidas corretivas, por parte dos pilotos. Movimentos laterais de cíclico ou derrapagem da aeronave também resultam em uma componente lateral de tração.
