**COMANDO DA AERONÁUTICA**  
**CENTRO DE INVESTIGAÇÃO E PREVENÇÃO DE**  
**ACIDENTES AERONÁUTICOS**

**RELATÓRIO FINAL SIMPLIFICADO**

DADOS DA OCORRÊNCIA								
DATA - HORA		INVESTIGAÇÃO		SUMA N°				
03FEV2022 - 13:30 (UTC)		SERIPA VI		A-016/CENIPA/2022				
CLASSIFICAÇÃO		TIPO(S)						
ACIDENTE		[SCF-PP] FALHA OU MAU FUNCIONAMENTO DO MOTOR						
LOCALIDADE		MUNICÍPIO	UF	COORDENADAS				
FAZENDA RABELO		SÃO SIMÃO	GO	19°07'27"S	050°41'15"W			
DADOS DA AERONAVE								
MATRÍCULA		FABRICANTE		MODELO				
PR-THT		CESSNA AIRCRAFT		A188B				
OPERADOR			REGISTRO		OPERAÇÃO			
TEXTOR AVIAÇÃO AGRÍCOLA LTDA. - EPP			SAE-XX		AGRÍCOLA			
PESSOAS A BORDO / LESÕES / DANOS À AERONAVE								
A BORDO		LESÕES					DANOS À AERONAVE	
		Ileso	Leve	Grave	Fatal	Desconhecido		
Tripulantes	1	1	-	-	-	-	Nenhum	
Passageiros	-	-	-	-	-	-	Leve	
<b>Total</b>	<b>1</b>	<b>1</b>	-	-	-	-	X Substancial	
							Destruída	
Terceiros	-	-	-	-	-	-	Desconhecido

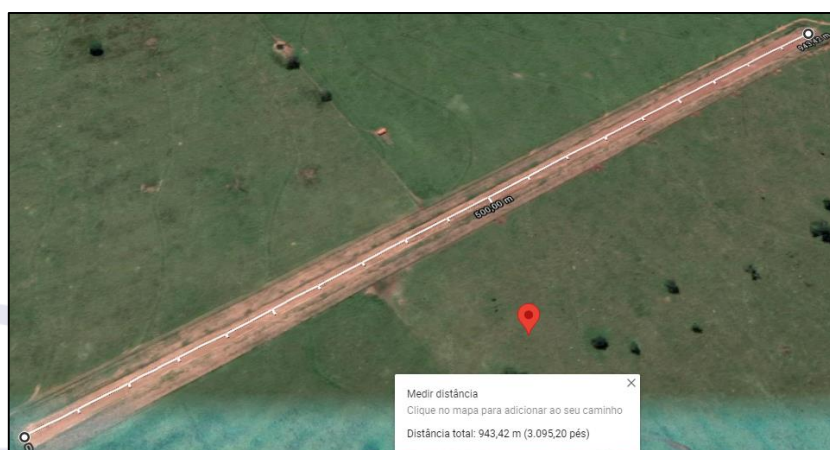
A área de pouso para uso aeroagrícola da Fazenda Rabelo estava situada a 1.385 ft de altitude e possuía um comprimento de, aproximadamente, 940 m, não pavimentada e de terra (Figura 1).

Figura 1 - Área de pouso para uso aeragrícola da Fazenda Rabelo.

Ou seja, o comprimento da área de pouso para uso aeragrícola da Fazenda Rabelo era suficiente para a operação da aeronave.

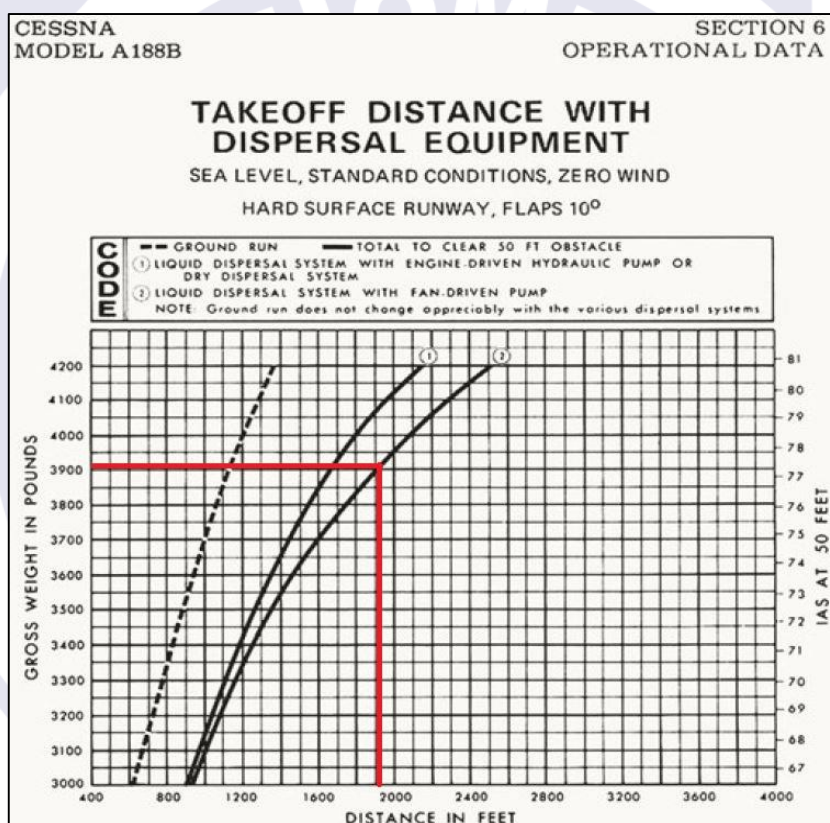
O peso estimado do PR-THT, no momento da decolagem, era de 1.775,5 kg (3.914,3 lbs). Considerando o gráfico de performance de decolagem constante no Manual de Operação da aeronave, a distância de decolagem, ao nível do mar e nas condições normais de temperatura e pressão, seria de 580 m (1.910 ft) (Figura 2).

Figura 2 - Distância de decolagem com equipamento de dispersão.  
Fonte: Manual A188B.

Realizando as correções, em função do tipo de pavimento (terra), da altitude do campo (1.385 ft) e da temperatura estimada no momento da ocorrência (27°C), a distância carece de um acréscimo, respectivamente, de 6% + 10% + 16%, o que corresponde a uma distância de decolagem requerida de 784 m (2.572 ft).
