**COMANDO DA AERONÁUTICA**  
**CENTRO DE INVESTIGAÇÃO E PREVENÇÃO DE**  
**ACIDENTES AERONÁUTICOS**

**RELATÓRIO FINAL SIMPLIFICADO**

DADOS DA OCORRÊNCIA			
DATA - HORA	INVESTIGAÇÃO	SUMA N°	
09MAR2021 - 11:30 (UTC)	SERIPA VI	A-036/CENIPA/2021	
CLASSIFICAÇÃO	TIPO(S)		
ACIDENTE	[SCF-NP] FALHA OU MAU FUNCIONAMENTO DE SISTEMA/COMPONENTE		
LOCALIDADE	MUNICÍPIO	UF	COORDENADAS
FAZENDA SANITÁ	QUIRINÓPOLIS	GO	18°31'10"S 051°05'16"W

DADOS DA AERONAVE		
MATRÍCULA	FABRICANTE	MODELO
PR-THT	CESSNA AIRCRAFT	A188B
OPERADOR	REGISTRO	OPERAÇÃO
TEXTOR AVIAÇÃO AGRÍCOLA LTDA. - EPP	SAE-AG	AGRÍCOLA

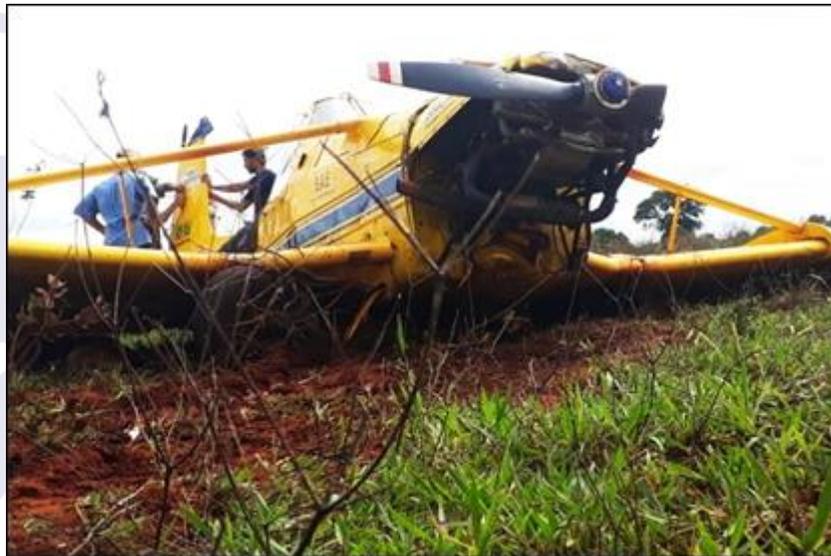
Durante uma das passagens, houve o rompimento de uma pá de hélice da aeronave. A aeronave realizou um pouso forçado na plantação.

Figura 1 - Posição final da aeronave PR-THT.

A aeronave teve danos substanciais e o piloto saiu ileso.

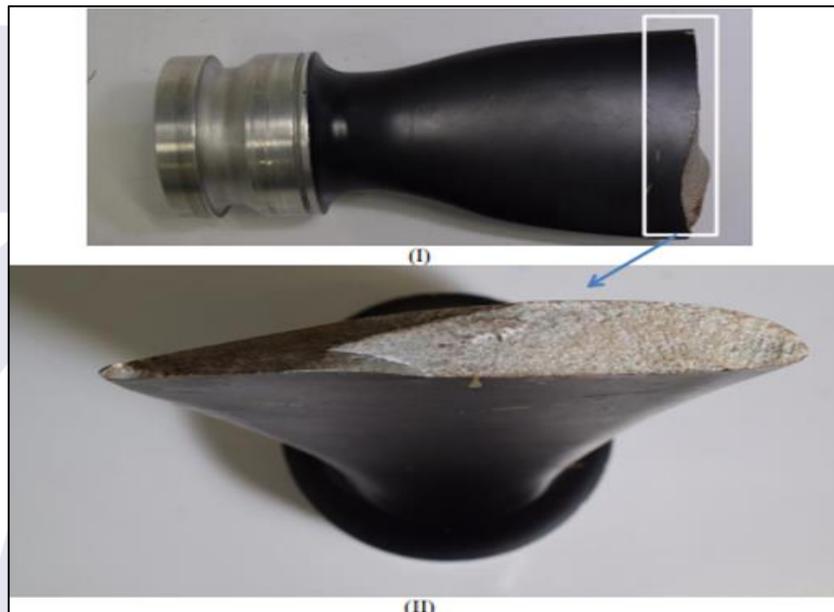
Das análises realizadas, observou-se que a pá da hélice sofreu fratura a partir do mecanismo de fadiga do material. A fadiga foi induzida por impacto de objeto estranho (FOD), o qual causou uma moossa e conseqüentemente um concentrador de tensão na região do bordo de ataque e intradorso. Não foram observados indícios de corrosão na peça analisada (Figuras 2 e 3).

Figura 2 - Em (I), visão geral da pá da hélice fraturada. Em (II), detalhe da superfície de fratura com característica de fratura a partir de fadiga do material.

Dessa forma, com base nas evidências obtidas, inferiu-se que a falha na pá da hélice do PR-THT foi, provavelmente, causada por um objeto estranho (FOD), resultando em fadiga no material e sua subsequente fratura durante o voo de aplicação de defensivo agrícola.

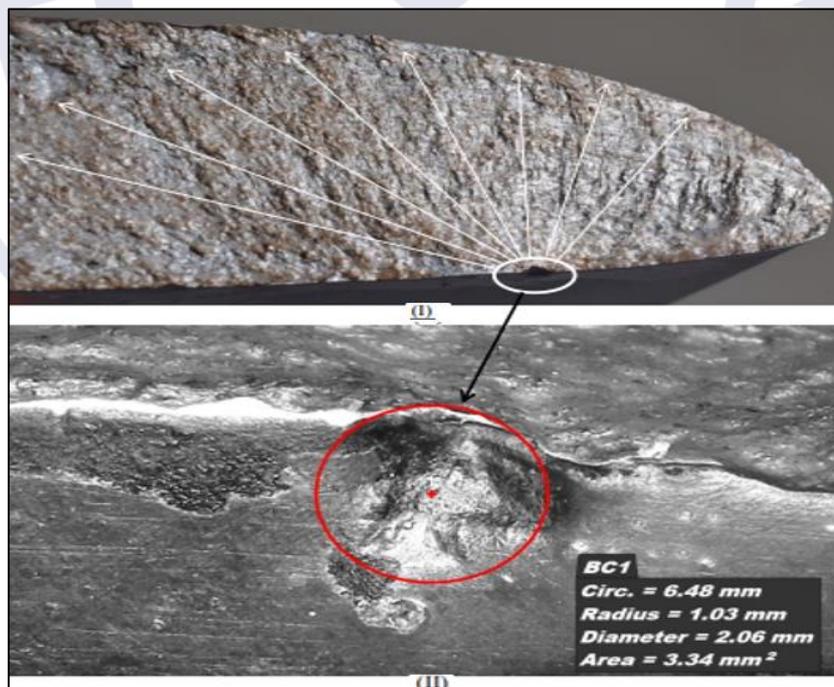
Figura 3 - Em (I), detalhe da superfície com característica de fratura a partir de fadiga do material. As setas indicam a direção de propagação da fadiga a partir de uma moossa que atuou como concentrador de tensão inicial. Em (II), detalhe do concentrador de tensão gerado a partir de impacto de material estranho (FOD).

Os danos agudos requerem reparo e inspeção imediatos. Esses danos devem ser totalmente reparados para evitar a formação de concentradores de tensão. Um concentrador de tensão pode causar a falha da pá da hélice se não for adequadamente reparado.

No caso desta ocorrência, concluiu-se que se tratava de um dano agudo.
