**COMANDO DA AERONÁUTICA**  
**CENTRO DE INVESTIGAÇÃO E PREVENÇÃO DE**  
**ACIDENTES AERONÁUTICOS**

**RELATÓRIO FINAL**  
**A-151/CENIPA/2018**

| <b>AERONAVE:</b> | <b>PR-TLZ</b> |
| <b>MODELO:</b> | <b>HA-420</b> |

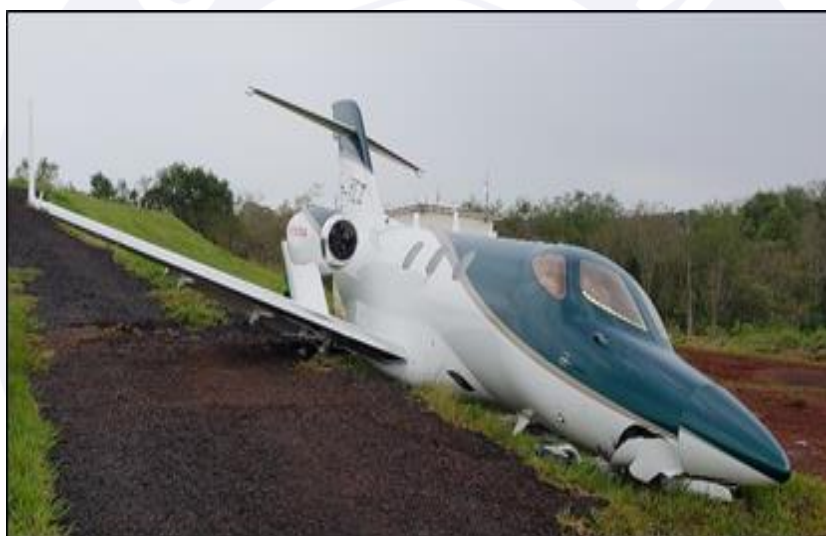
Figura 1 - Aeronave após a ocorrência.

A aeronave teve danos substanciais na fuselagem e no trem de pouso.

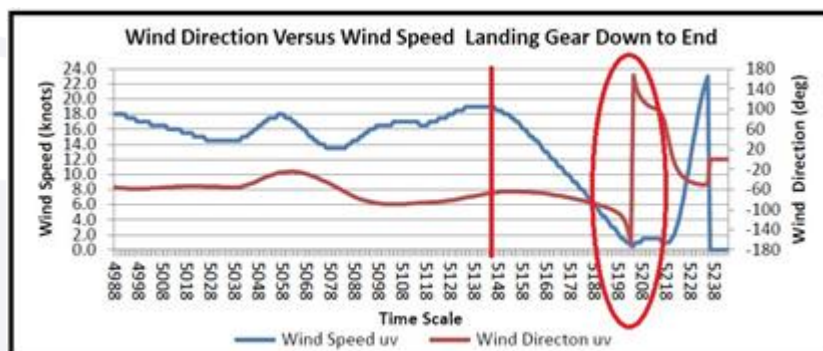
Essas variações são representadas graficamente. O ponto de variação da velocidade do vento compreende o intervalo 5146 até 5186 na escala de tempo da figura, enquanto a variação em sua direção pode ser observada no momento do pouso, na escala de tempo 5203 (Figura 11).

Figura 11 - Direção x Velocidade do vento durante a aproximação.

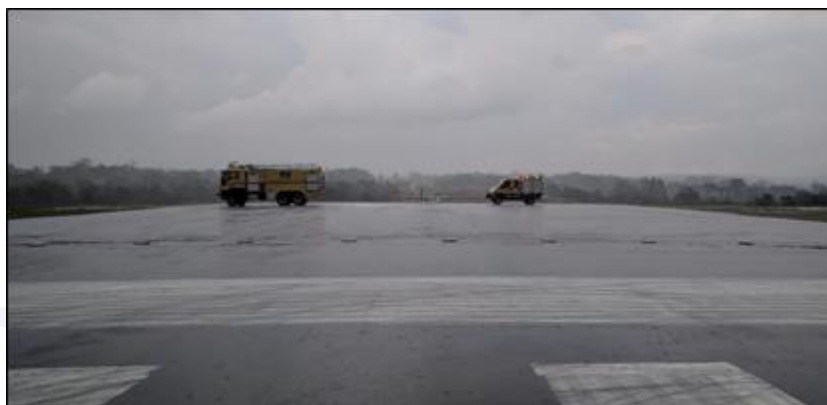
A Figura 13 representa as condições da pista de pouso (cabeceira 14) e sua stopway, 10 minutos após o acidente.

Figura 13 - Vista da cabeceira 14 de SBFI e Stopway, 10 minutos após o acidente.

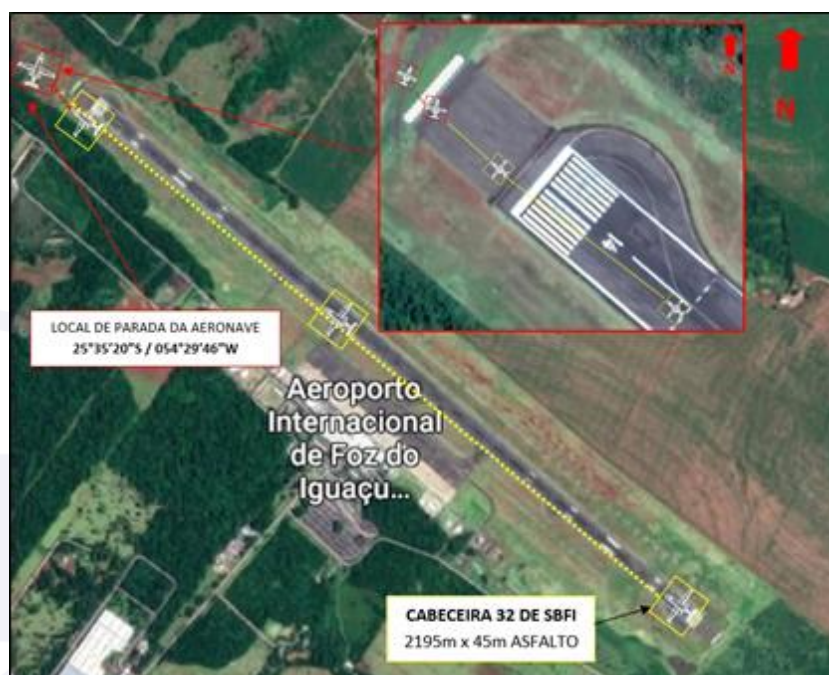
Ao perceber que iria sair da pista, o piloto comandou uma guinada à direita, parando a 90° em relação à pista (Figura 16).

Figura 16 - Trajetória da aeronave.

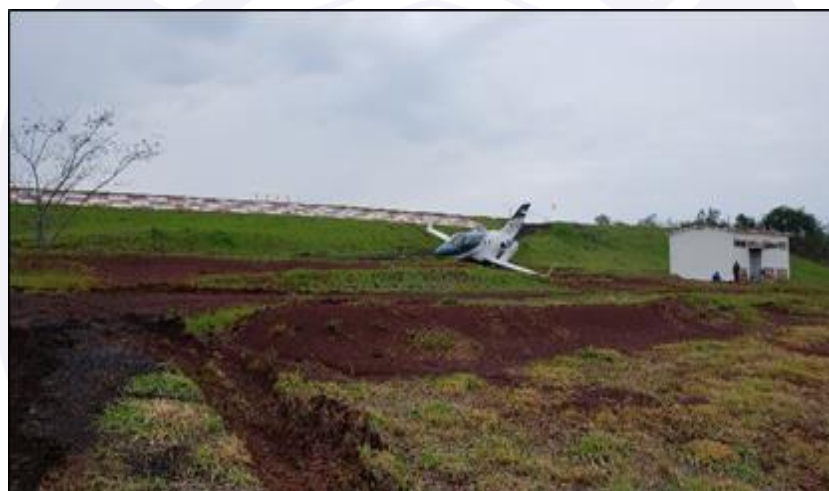
Após extrapolar os limites da *stopway*, o avião caiu em um barranco que possuía 7 metros de profundidade. Não houve desprendimento de peças da aeronave (Figura 17).

Figura 17 - Vista do barranco e da aeronave, após a parada total.

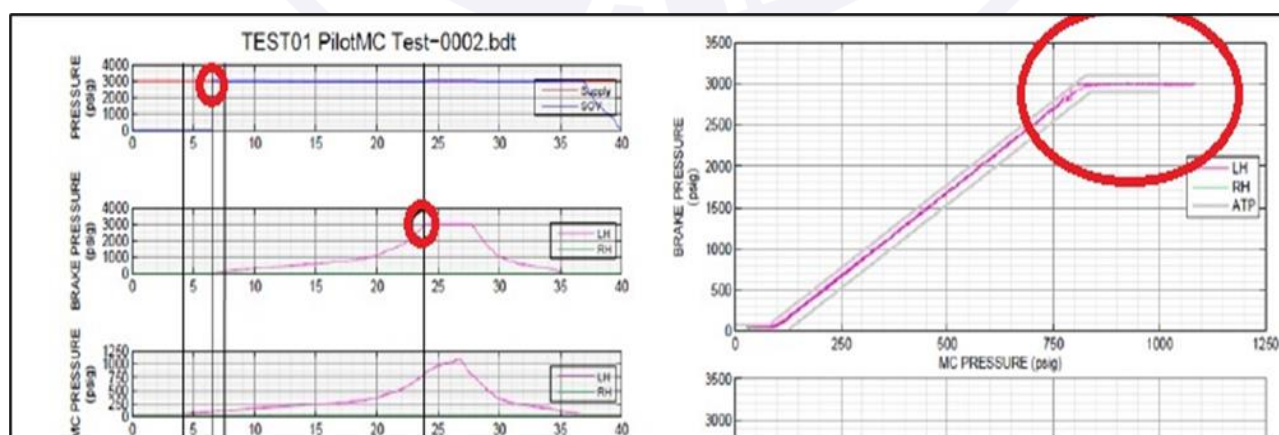
A Figura 18 ilustra os resultados obtidos durante a realização do “teste 01”, com o cilindro mestre do posto do piloto instalado. Nota-se que, durante todo o período, a pressão nominal do sistema hidráulico manteve-se estabilizada em 3.000 PSI e, ao simular a aplicação dos freios da aeronave por meio de atuação do cilindro mestre, o sistema atingiu o valor de 3.000 PSI, conforme preconizado pelo fabricante.

Figura 18 - Resultado do teste de pressão 01, realizado em bancada.

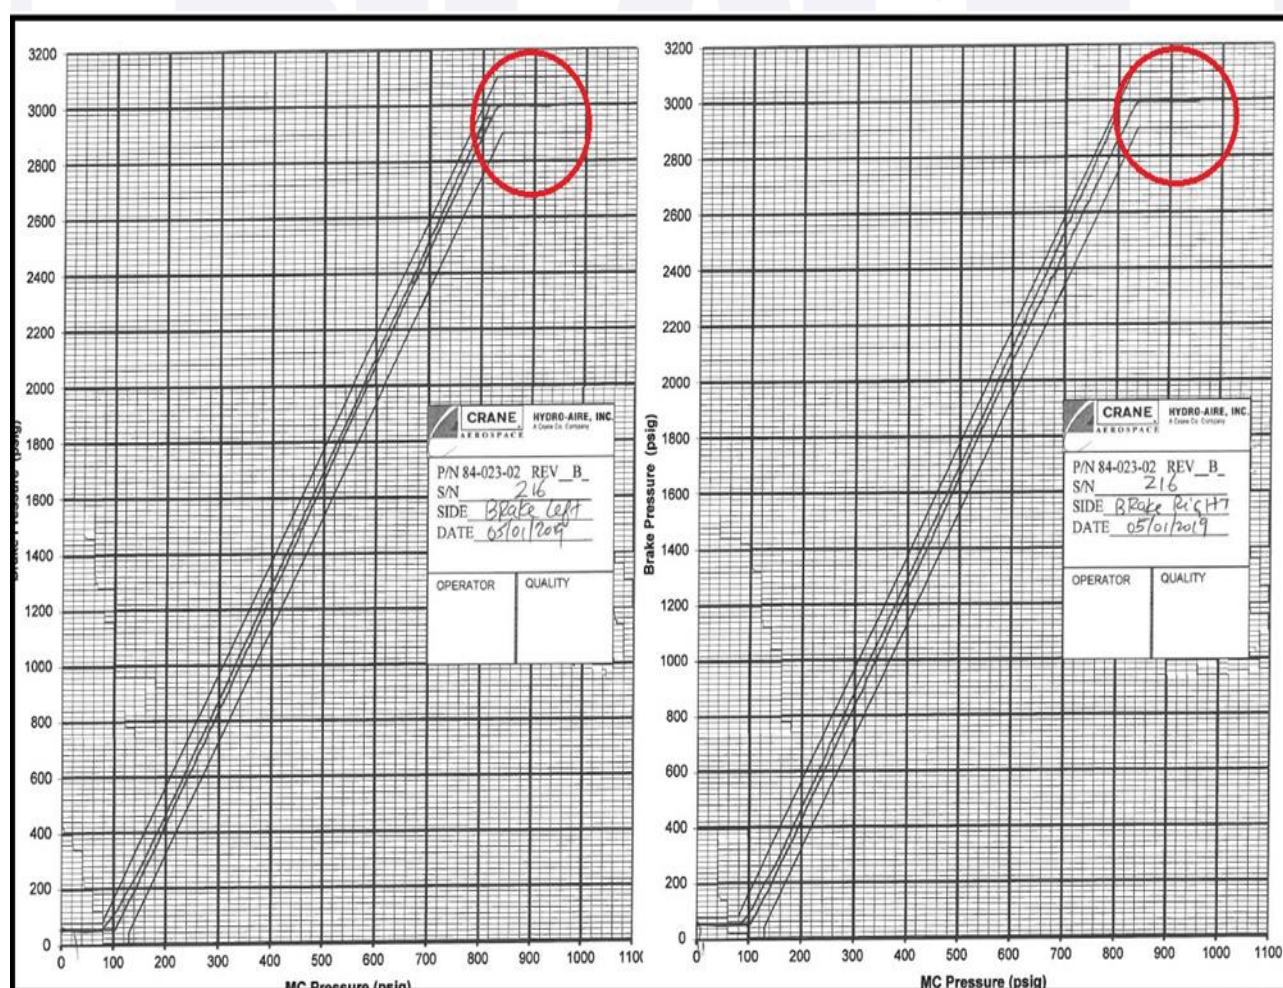
Por meio da Figura 19 é possível verificar que, durante testes de pressão realizados com ambos os freios (esquerdo e direito), o sistema atingiu a pressão de 3.000 PSI.

Figura 19 - Resultado de testes de medição de pressão realizados na PBV.

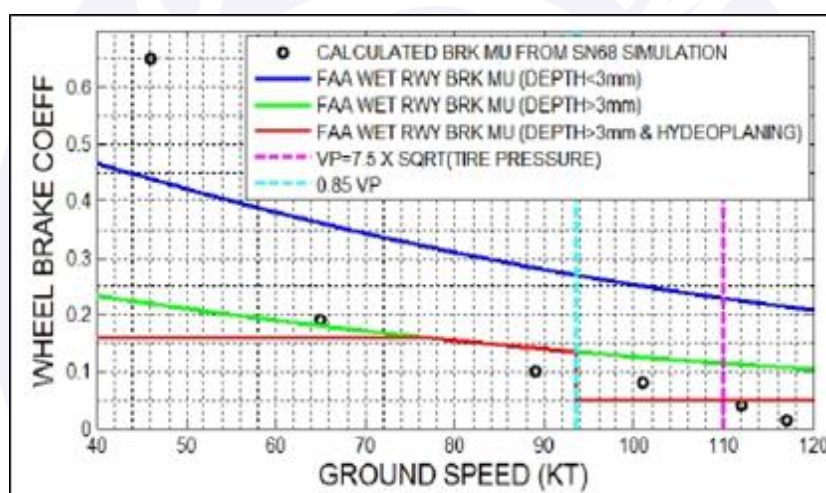
Três dos valores de coeficiente de frenagem em maior velocidade (*Touchdown*, T+4 e T+18) estão abaixo da curva de hidroplanagem das aeronaves testadas experimentalmente pela FAA. Nesses pontos, a desaceleração estimada da aeronave corresponde ao que seria esperado de uma aeronave em hidroplanagem. Dois pontos de dados (T+12 e T+34) ficam acima da curva de hidroplanagem da FAA.

Figura 30 - Pontos de dados de coeficiente de frenagem (círculos pretos) em comparação com as curvas de frenagem do modelo FAA para uma pista molhada com várias profundidades de água.

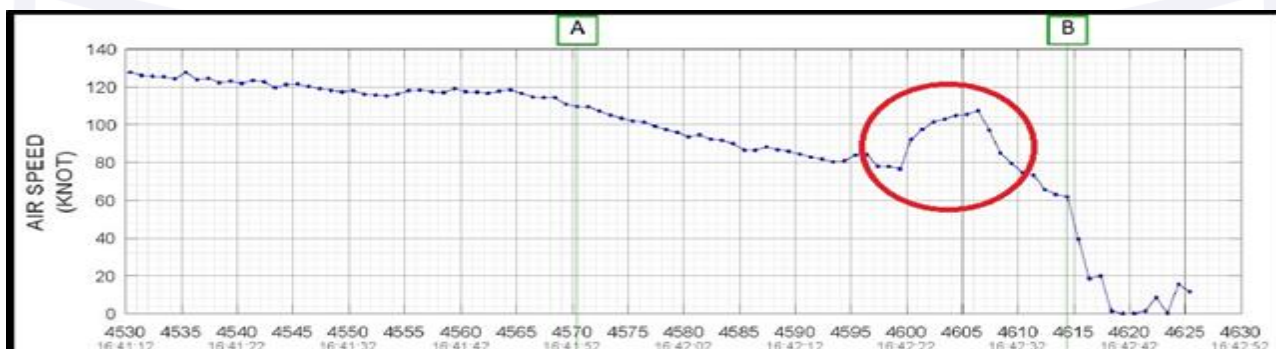
Conforme a Figura 33, nota-se que, a partir de 16:42:21, a velocidade calibrada começa a aumentar, de forma repentina em, aproximadamente, 32 kt, vindo a diminuir novamente em 16:42:34. O ponto “A” mostra o momento do toque da aeronave na pista (16:41:52). O ponto “B” representa o momento em que a aeronave extrapola os limites da pista de pouso (16:42:36). A área circulada, na cor vermelha, indica o intervalo de ocorrência de variação na velocidade calibrada da aeronave iniciada 30 segundos após o toque na pista.

Figura 33 - Variação na velocidade calibrada da aeronave.

Desse modo, ao considerar que a velocidade de 108 kt estava muito próxima da  $V_{REF}$  (111 KCAS), pode-se afirmar que esse fenômeno alterou as condições de sustentação da aeronave e, conseqüentemente, reduziu a aderência dos pneus sobre o solo, acarretando uma frenagem deficiente nos trechos em que a aeronave já se encontrava com a *ground speed* mais baixa e fora do efeito de aquaplanagem.
