COMANDO DA AERONÁUTICA
CENTRO DE INVESTIGAÇÃO E PREVENÇÃO DE
ACIDENTES AERONÁUTICOS

RELATÓRIO FINAL SIMPLIFICADO

DADOS DA OCORRÊNCIA				
DATA - HORA	INVESTIGAÇÃO	SUMA N°		
12 FEV 2018 - 21:30 (UTC)	SERIPA IV	A-025/CENIPA/2018		
CLASSIFICAÇÃO	TIPO(S)	SUBTIPO(S)		
ACIDENTE	[LOC-G] PERDA DE CONTROLE NO SOLO	NIL		
LOCALIDADE	MUNICÍPIO	UF	COORDENADAS	
FORA DE AERÓDROMO	ITAPETININGA	SP	23°34'59"S	048°10'30"W

DADOS DA AERONAVE		
MATRÍCULA	FABRICANTE	MODELO
PR-TNO	AIR TRACTOR	AT-402A
OPERADOR	REGISTRO	OPERAÇÃO
AEROAGRÍCOLA CHAPADÃO LTDA.	SAE-AG	AGRÍCOLA

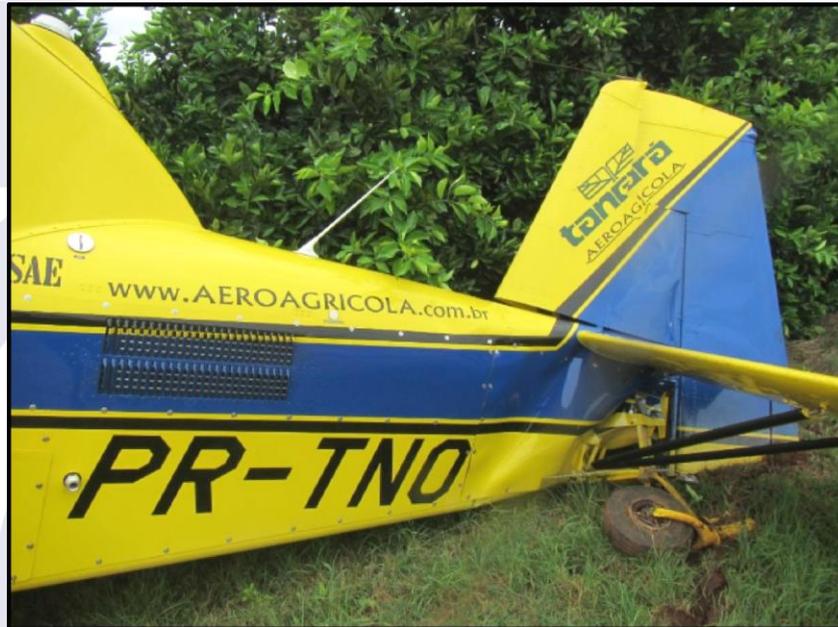
A aeronave teve danos substanciais.

Figura 1 - Danos no trem de pouso.

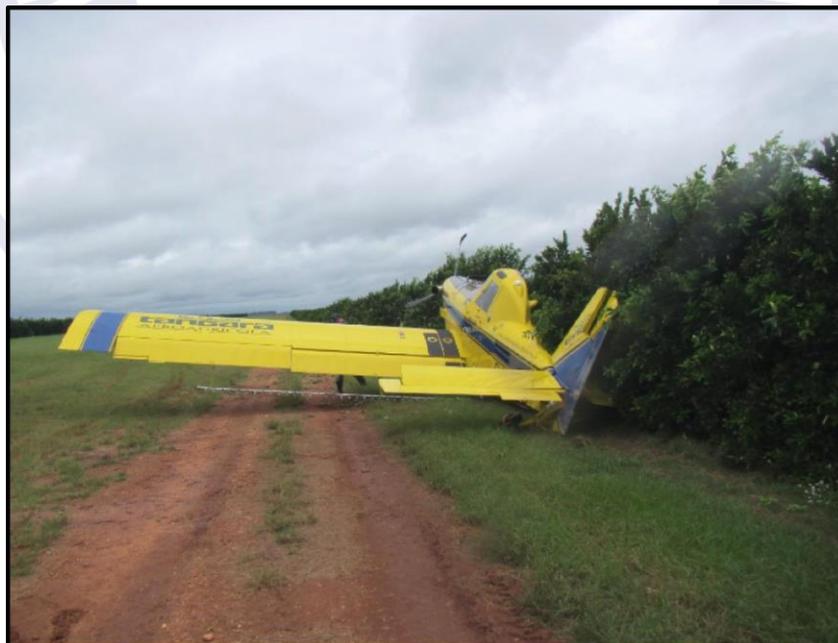
Após o pouso, a aeronave derivou para a esquerda. Houve a colisão da ponta da asa esquerda contra um pomar, seguido de um giro da aeronave de, aproximadamente, 180 graus no sentido anti-horário.

Figura 2 - Vista traseira da aeronave, logo após a ocorrência.

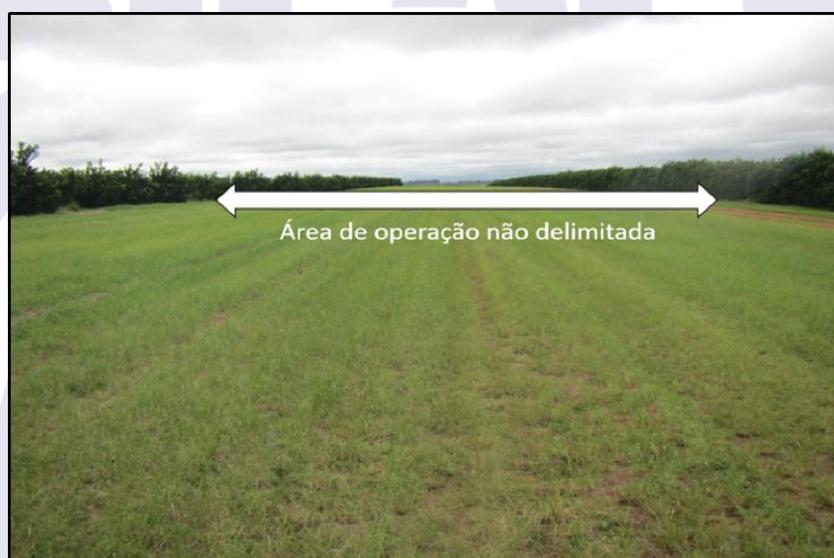
Apesar das dimensões compatíveis da área, não havia uma marcação ou delimitação do espaço a ser utilizado para a operação da aeronave (Figura 3), com isso, existia a possibilidade de o piloto, inadvertidamente, aproximar demasiadamente as pontas das asas dos obstáculos (árvores de laranja) nas laterais. Além disso, existia, na porção central da pista, no sentido norte de pouso (sentido utilizado na ocorrência), um desnível de aproximadamente 40 centímetros (Figuras 4 e 5).

Figura 3 - Área de pouso para uso aeroagrícola sem delimitação do espaço a ser utilizado para a operação.

O gerenciamento de risco para a operação na área de pouso da ocorrência foi realizado, mas não haviam sido identificados como perigos a falta de delimitação da área e o desnível na lateral esquerda da pista (sentido norte de pouso).

Divulgar os ensinamentos colhidos na presente investigação, a fim de alertar os pilotos e operadores de serviços aeroagrícolas sobre a importância da correta confecção do Gerenciamento dos Riscos à Segurança Operacional (GRSO), sobretudo no que diz respeito à identificação de perigos e mitigação dos riscos envolvidos nas operações em áreas de pouso para uso aeroagrícola.

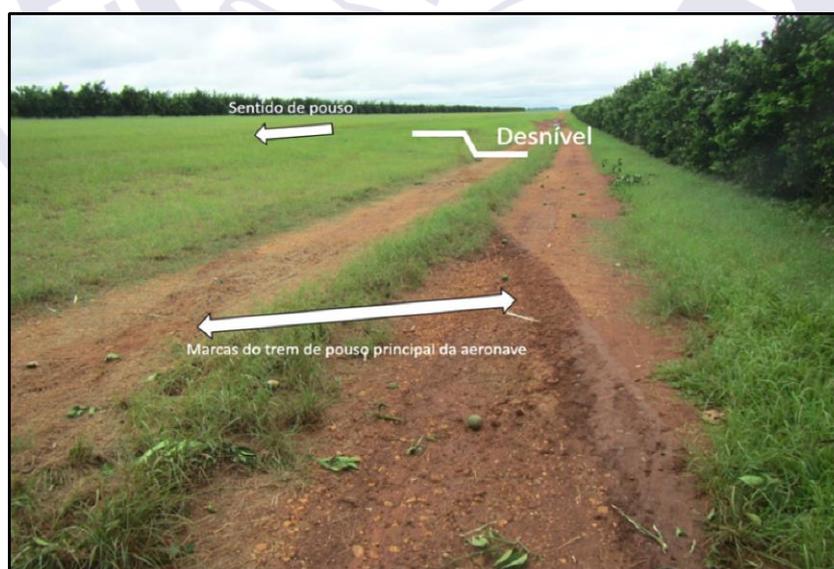
Figura 4 - Desnível na lateral esquerda da pista no sentido de pouso.

- i) o gerenciamento de risco para área de pouso não identificava os perigos relacionados à falta de delimitação da área e a um desnível na pista;
- j) após o pouso, com a pista molhada, o piloto não conseguiu manter o controle da aeronave, que guinou à esquerda, até a passagem do trem de pouso sobre um desnível na lateral da pista, o que acentuou a guinada da aeronave;

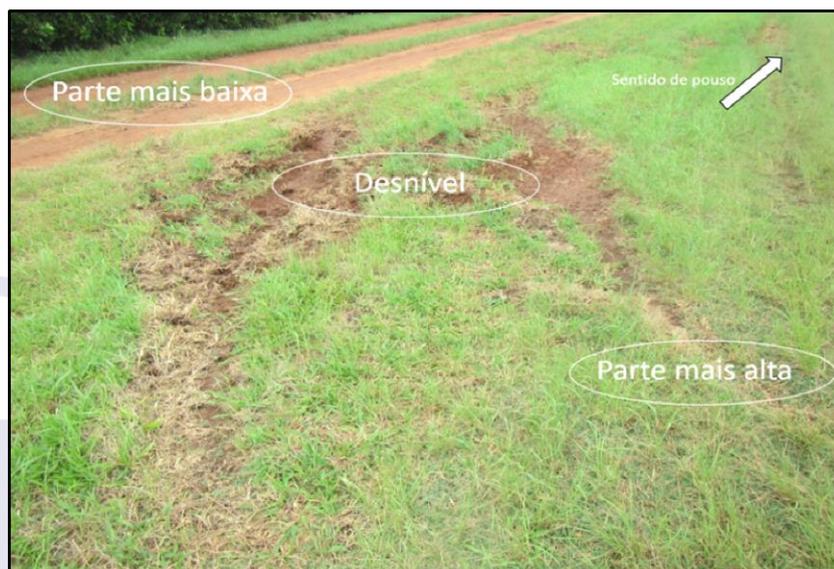
Figura 5 - Detalhe do desnível na pista.
