COMANDO DA AERONÁUTICA
CENTRO DE INVESTIGAÇÃO E PREVENÇÃO DE
ACIDENTES AERONÁUTICOS

RELATÓRIO FINAL SIMPLIFICADO

DADOS DA OCORRÊNCIA								
DATA - HORA		INVESTIGAÇÃO		SUMA N°				
26MAR2021 - 09:30 (UTC)		SERIPA IV		A-050/CENIPA/2021				
CLASSIFICAÇÃO		TIPO(S)		SUBTIPO(S)				
ACIDENTE		[LOC-I] PERDA DE CONTROLE EM VOO		NIL				
LOCALIDADE		MUNICÍPIO		UF	COORDENADAS			
FAZENDA ANTAS		MORRO AGUDO		SP	20°29'50"S 048°11'48"W			
DADOS DA AERONAVE								
MATRÍCULA		FABRICANTE		MODELO				
PR-TNT		THRUSH AIRCRAFT		S2R-T34				
OPERADOR			REGISTRO		OPERAÇÃO			
PULVERIZA AVIAÇÃO AGRÍCOLA LTDA-ME.			SAE-AG		AGRÍCOLA			
PESSOAS A BORDO / LESÕES / DANOS À AERONAVE								
A BORDO		LESÕES					DANOS À AERONAVE	
		Ileso	Leve	Grave	Fatal	Desconhecido		
Tripulantes	1	1	-	-	-	-	Nenhum	
Passageiros	-	-	-	-	-	-	Leve	
Total	1	1	-	-	-	-	X Substancial	
							Destruída	
Terceiros	-	-	-	-	-	-	Desconhecido

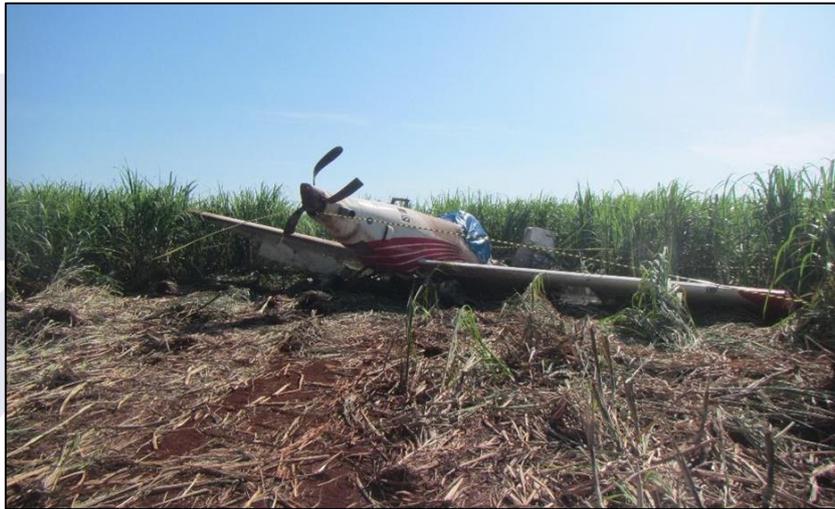
Durante a decolagem, a aeronave perdeu sustentação e colidiu contra uma lavoura de cana-de-açúcar localizada no final da pista.

A aeronave teve danos substanciais e o piloto saiu ileso.

Figura 1 - Vista da aeronave após a ocorrência.

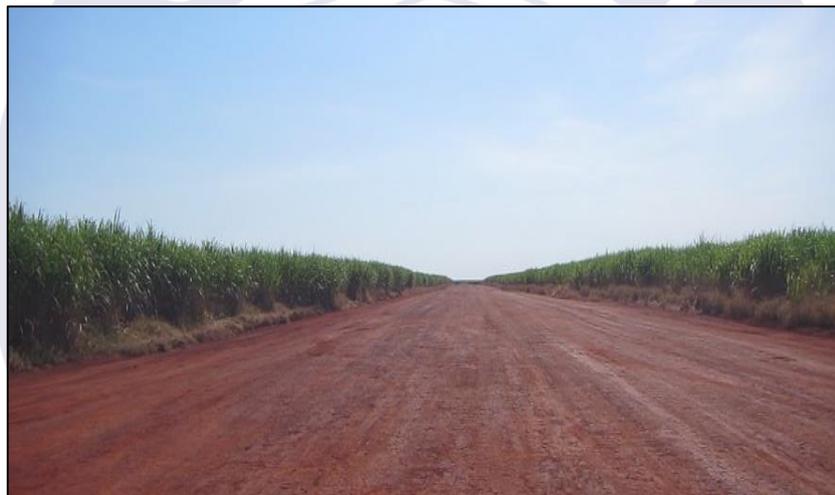
Durante a Ação Inicial de investigação, verificou-se que, nas margens da pista, a cana-de-açúcar atingia cerca de 2 metros de altura, dificultando a percepção de direção e intensidade do vento fora dessa área, conforme Figura 2.

Figura 2 - Altura da Lavoura em relação à pista.

Nos arredores da pista, não havia nenhum auxílio que pudesse fornecer ao tripulante a direção e intensidade do vento fora da área envolvida pela cana-de-açúcar, o que pode ter prejudicado sua capacidade de reconhecer fatores de risco externos que afetariam a performance da aeronave.
