**COMANDO DA AERONÁUTICA**  
**CENTRO DE INVESTIGAÇÃO E PREVENÇÃO DE**  
**ACIDENTES AERONÁUTICOS**

**RELATÓRIO FINAL SIMPLIFICADO**

DADOS DA OCORRÊNCIA					
DATA - HORA		INVESTIGAÇÃO		SUMA N°	
13DEZ2019 - 21:40 (UTC)		SERIPA V		A-156/CENIPA/2019	
CLASSIFICAÇÃO		TIPO(S)		SUBTIPO(S)	
ACIDENTE		[LALT] OPERAÇÃO A BAIXA ALTITUDE		NIL	
LOCALIDADE		MUNICÍPIO		UF	COORDENADAS
ÁREA RURAL		SÃO MANOEL DO PARANÁ		PR	23°19'52"S   052°37'51"W

DADOS DA AERONAVE		
MATRÍCULA	FABRICANTE	MODELO
PR-TOS	ROBINSON HELICOPTER	R44-II
OPERADOR	REGISTRO	OPERAÇÃO
AEREO AGRICOLA FORNAGIERI LTDA.	SAE-AG	AGRÍCOLA

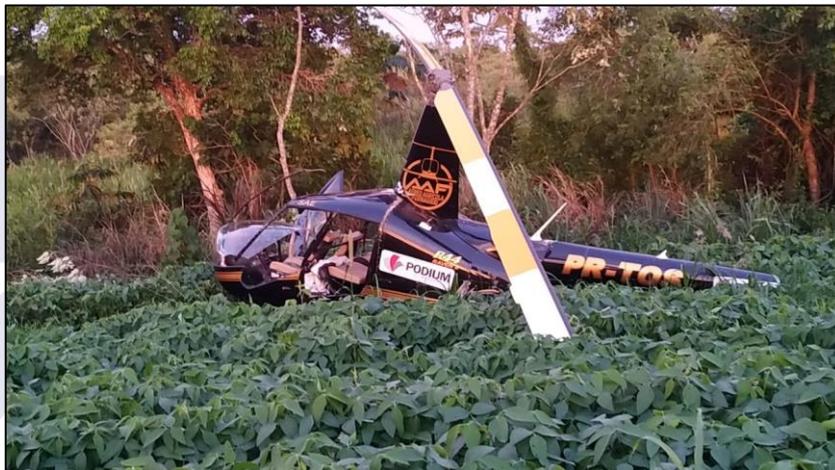
Ao final de uma faixa de aplicação, o helicóptero colidiu contra um cabo de energia elétrica, ocasionando a perda de controle da aeronave e o impacto contra o solo.

A aeronave teve danos substanciais e o piloto sofreu lesões leves.

Figura 1 - posição da aeronave após o impacto.

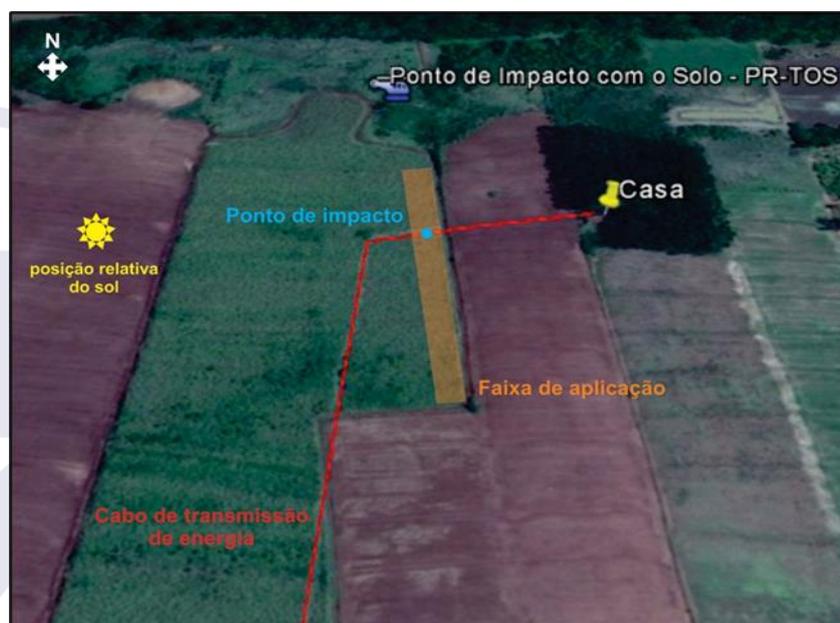
No momento da aplicação, o sol se encontrava no azimute  $252^{\circ}$  com elevação de  $18^{\circ}$ . O piloto reportou que se manteve atento ao cabo de transmissão de energia à sua esquerda e que, apesar da posição do sol, este não o atrapalhou durante a navegação da aeronave (Figura 2).

Figura 2 - Ilustração da localização do cabo de energia e da posição do sol em relação à faixa de aplicação.

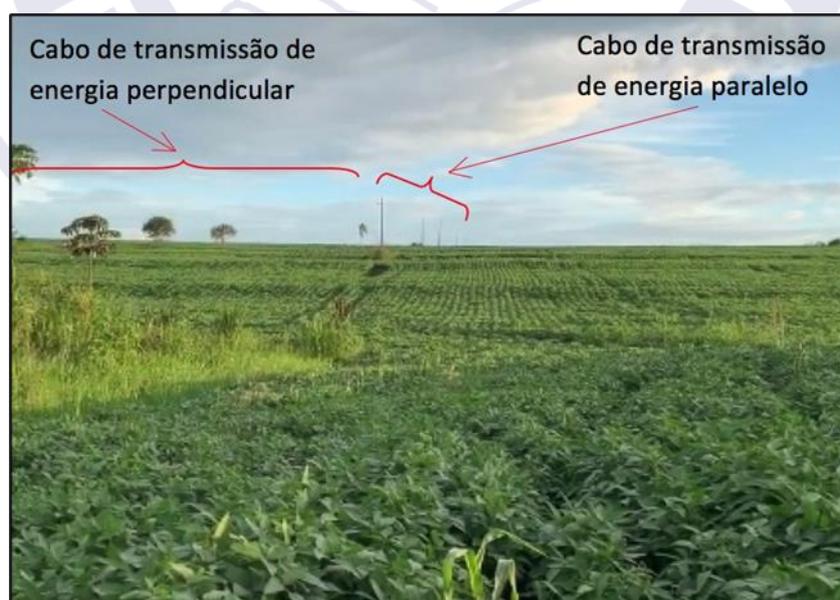
Durante o reconhecimento, o piloto observou a existência de um cabo de transmissão paralelo à faixa de aplicação, mas não observou um cabo de transmissão perpendicular à faixa de aplicação.

Durante a ação inicial, verificou-se que o cabo perpendicular tinha cerca de 150 metros de extensão e que não possuía nenhum poste intermediário (Figura 3).

Figura 3 - Vista dos cabos de transmissão de energia paralelo e perpendicular, a partir do local da queda.

Assim, considerando que o voo de reconhecimento foi realizado e que este não foi suficiente para identificar a existência do cabo de rede perpendicular à faixa de aplicação, conclui-se que a ausência de um estudo prévio e pormenorizado da área de aplicação permitiu que o voo fosse executado, sem que o piloto tivesse conhecimento de todos os obstáculos que representavam perigos àquela operação, culminando no impacto da aeronave contra a rede de transmissão de energia elétrica.

Atuar junto à Aereo Agrícola Fornagieri Ltda., a fim de certificar-se de que os itens previstos em seu Manual de Gerenciamento de Segurança Operacional (MGSO), em especial às medidas de identificação, avaliação e mitigação dos riscos afetos à operação, sejam fielmente observados.

Divulgar os ensinamentos colhidos na presente investigação, com o objetivo de alertar pilotos e operadores da aviação agrícola brasileira sobre os riscos de colisão com linhas de transmissão elétrica decorrentes de planejamentos de voo pouco detalhados.

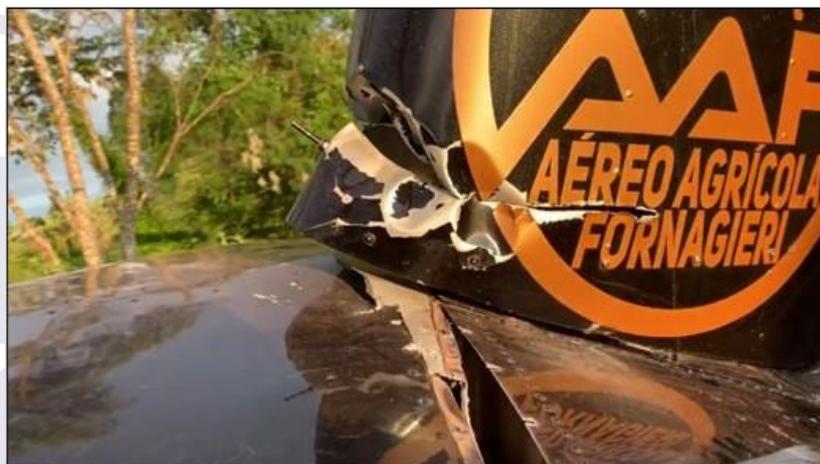
De acordo com o piloto, este se manteve atento ao cabo de transmissão paralelo à faixa de aplicação, que era de seu conhecimento e, em determinado momento, sentiu uma flutuação da aeronave, ouviu um som de cabo atritando no helicóptero e, em seguida, a aeronave rotacionou no sentido horário com alta razão de giro até impactar contra o solo.

Em decorrência do impacto, o helicóptero teve seu cone de cauda seccionado, danos nas pás do rotor principal e danos na árvore do eixo de transmissão (Figura 4).

Figura 4 - Vista dos danos, com destaque para a árvore da transmissão principal, onde provavelmente ocorreu o impacto contra o cabo de energia.
