COMANDO DA AERONÁUTICA
CENTRO DE INVESTIGAÇÃO E PREVENÇÃO DE
ACIDENTES AERONÁUTICOS

RELATÓRIO FINAL SIMPLIFICADO

DADOS DA OCORRÊNCIA			
DATA - HORA	INVESTIGAÇÃO	SUMA Nº	
07DEZ2021 - 11:10 (UTC)	SERIPA III	A-138/CENIPA/2021	
CLASSIFICAÇÃO	TIPO(S)		
ACIDENTE	[SCF-PP] FALHA OU MAU FUNCIONAMENTO DO MOTOR		
LOCALIDADE	MUNICÍPIO	UF	COORDENADAS
FAZENDA CACHOEIRA DOURADA	VERÍSSIMO	MG	19°42'39"S 048°26'04"W

DADOS DA AERONAVE		
MATRÍCULA	FABRICANTE	MODELO
PR-TRE	PIPER AIRCRAFT	PA-36-375
OPERADOR	REGISTRO	OPERAÇÃO
AEROAGRÍCOLA CHAPADÃO LTDA.	SAE-XX	AGRÍCOLA

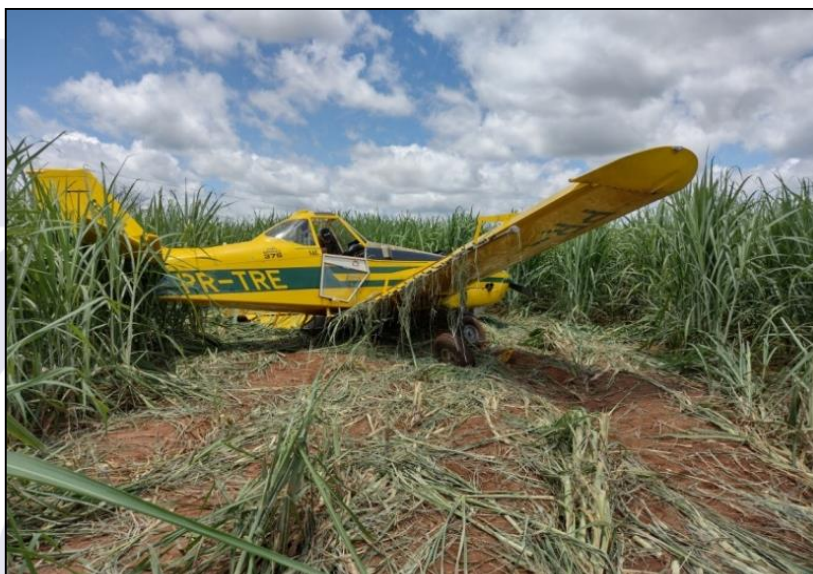
Durante a operação, houve queda na rotação do motor (RPM) e sua subsequente parada. Em seguida, o piloto alijou todo o defensivo agrícola que carregava e realizou um pouso forçado sobre a lavoura.

A aeronave teve danos substanciais. O piloto saiu ileso.

Figura 1 - Vista geral da aeronave no local do acidente.

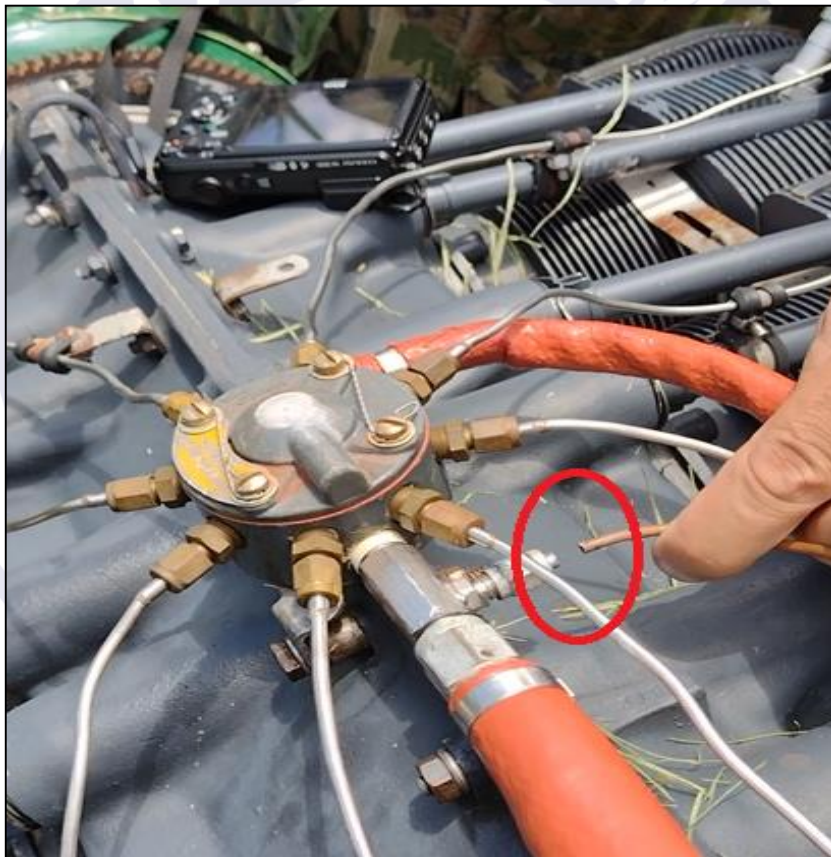
Na ocasião do acidente, foi constatado que houve a ruptura de uma tubulação de cobre na junção de um adaptador tipo T instalado na entrada da válvula distribuidora de combustível, na linha de pressão principal da válvula dosadora que supria os oito cilindros do motor.

Em virtude do que foi observado, foi realizado o teste da bomba (*booster*) de combustível na linha de pressão principal. Os resultados demonstraram que havia um vazamento de etanol com forte pressão pelo orifício exposto após ruptura da tubulação de cobre.

Uma vez rompida a tubulação, por ocasião de modificação na linha de pressão, com adaptador improvisado e sem qualquer proteção quanto a vazamento na linha, a válvula dosadora deixou de receber pressão de combustível, o que resultou no apagamento do motor durante o voo.

Figura 2 - Detalhe da tubulação rompida na linha de pressão principal.

A instalação dos itens relativos a esse sistema, utilizando gasolina, num pequeno reservatório dentro da cabine, não possuía registro primário de incorporação na aeronave. A instalação da tubulação capilar de cobre, com adaptador tipo T, na mangueira de pressão, antes da válvula dosadora de combustível, não possuía dado técnico ou projeto para a sua instalação.

Durante o curso da investigação, foi possível constatar que a inserção de uma linha lateral para injetar gasolina, a fim de realizar a partida a frio, com uma tubulação de cobre, na saída de pressão principal, de forma adaptada, improvisada e sem parâmetros técnicos associados, contribuiu para a ruptura da tubulação e a consequente falta de suprimento de combustível para o motor.

Além disso, o tipo de material utilizado, bem como o aperto (torque) aplicado, pode ter gerado concentração de tensões e ruptura posterior. Essa concentração de tensões na área de encaixe, possivelmente, teve um efeito aditivo na cadeia de eventos, pois a tubulação encontrava-se instalada desalinhada e “forçada” para encaixar.

Ademais, foi observado que não havia qualquer tipo de proteção contra vazamento na linha de pressão. Assim, a ruptura dessa tubulação resultaria em vazamento direto da pressão na linha principal e apagamento do motor por falta de injeção de combustível nos cilindros.

Dessa forma, a análise realizada no motor elucidou que o fator desencadeante para o seu apagamento em voo foi a falta de suprimento de combustível em virtude da ruptura de uma das linhas de alimentação que integravam o sistema de partida a frio que foi adaptado na aeronave PR-TRE.

Atuar junto à Aeroagrícola Chapadão Ltda., no sentido de que aquele operador estabeleça mecanismos de supervisão capazes de identificar alterações em componentes da aeronave, mais especificamente, aqueles relacionados ao sistema de alimentação de combustível.
