RELATÓRIO FINAL
A-053/CENIPA/2017

OCORRÊNCIA:	ACIDENTE
AERONAVE:	PR-TTH
MODELO:	ATR-42-500
DATA:	21MAR2017

O presente Relatório Final refere-se ao acidente com a aeronave PR-TTH, modelo ATR-42-500, ocorrido em 21MAR2017, classificado como “[LOC-G] Perda de controle no solo” e “[RE] Excursão de pista”.

Durante o pouso, após o toque, a aeronave apresentou assimetria no regime de reverso, ocasionando a sua saída pela lateral esquerda da pista.

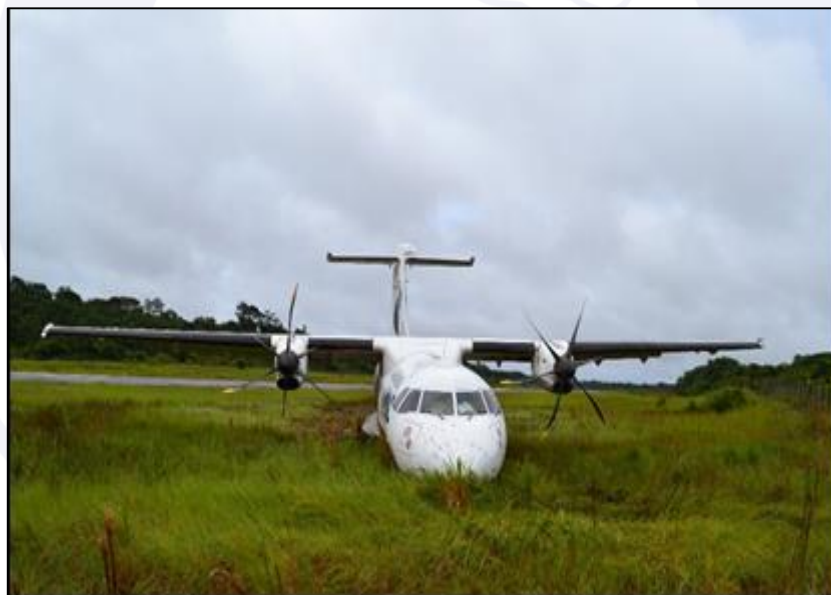
Figura 1 - Aeronave após a ocorrência.

No decorrer do pouso na cabeceira 09 de SBUY, a aeronave apresentou potência assimétrica, no regime de reverso, e saiu pela lateral esquerda da pista a, aproximadamente, 500 m após o ponto do toque, percorrendo cerca de 180 m pela grama.

A aeronave teve danos substanciais. As partes mais significativamente afetadas foram: hélice e grupo motopropulsor do lado direito; trens de pouso do nariz e principais e fuselagem, principalmente, na parte inferior das seções dianteiras.

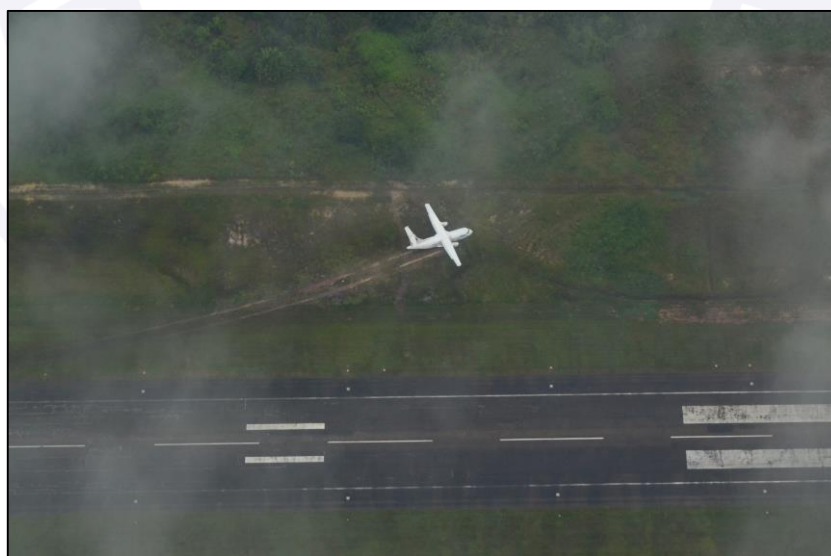
Figura 24 - Vista de cima da trajetória percorrida pela aeronave no solo.

Depois da saída da pista, a aeronave percorreu cerca de 180 m em uma área lateral coberta por grama. A aeronave parou a uma distância lateral de 60 m do centro da pista.

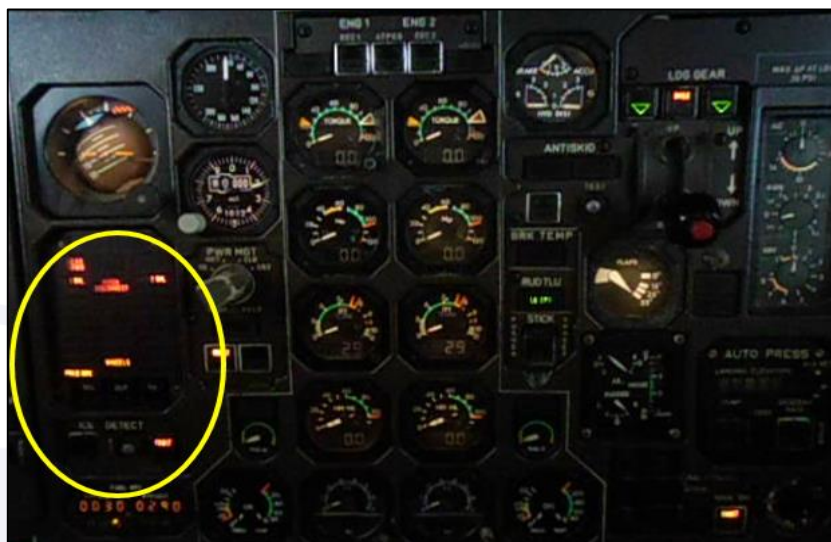
Figura 25 - Indicações mostradas no painel da aeronave após a ocorrência (destacado).

Durante a investigação de campo, foram verificadas as luzes de alerta apresentadas para a tripulação, conforme mostrado na Figura 25.

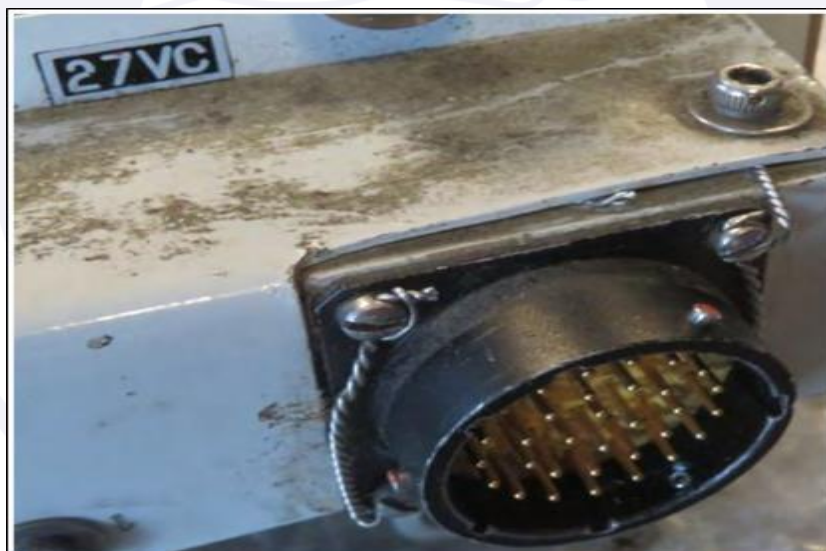
Figura 27 - Arame de Freio colocado por dentro da carcaça e conector em padrão diferente do previsto.

- Inspeção Externa do Componente: o equipamento apresentava diversas condições fora do padrão:
 1. Conector fora do padrão do componente e arames de freio colocados de maneira diferente da prevista (Figura 27).

A inspeção visual mostrou sinais de que a *Microswitch Box*, PN 11S76180650-10, SN 0199, instalada na aeronave no momento da ocorrência, havia passado por serviço fora dos padrões estabelecidos pelo fabricante do componente.

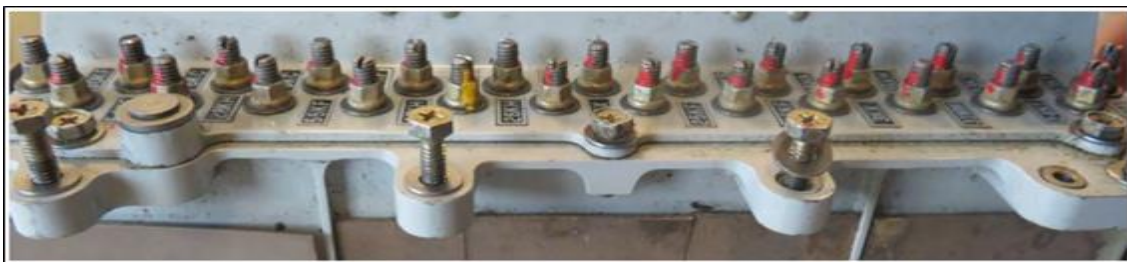
Figura 28 - Desalinhamento entre as marcações adesivas dos parafusos e das porcas das *Microswitches*.

2. Desalinhamento das marcações adesivas nos parafusos de fixação da *Microswitch Box* (Figura 28).

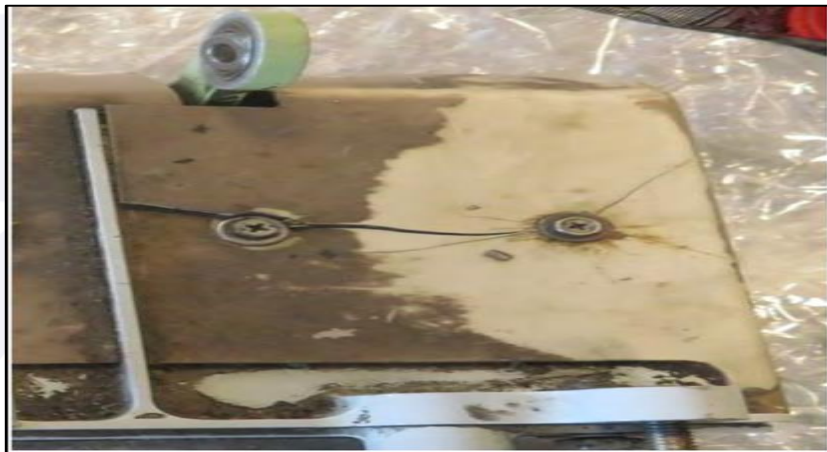
Figura 29 - Danos na cobertura de proteção da *Microswitch Box*.

3. Danos na cobertura de proteção da *Microswitch Box* (Figura 29).

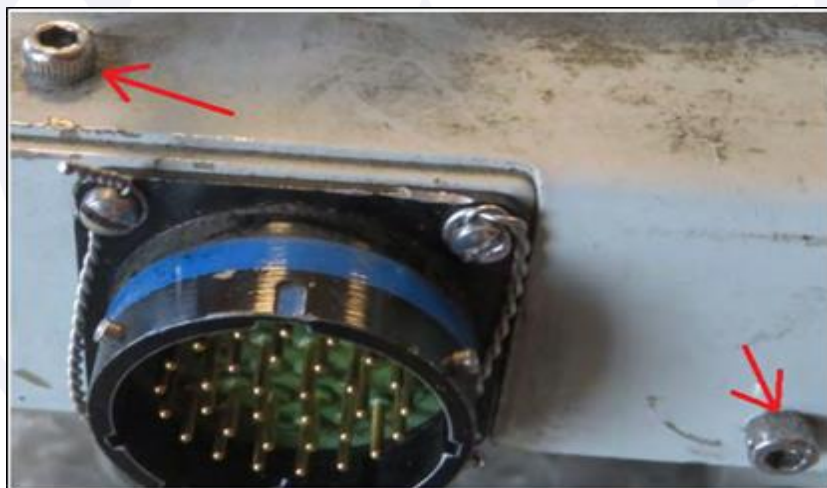
Figura 30 - Arames de freio ausentes.

4. Arame de freio ausente (Figura 30).

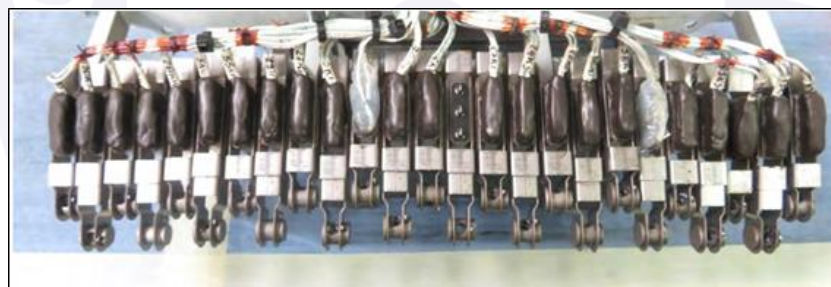
Figura 38 - *Microswitches* instaladas na *Microswitch Box*, PN 11S76180650-010, SN 0199.

Conforme a Figura 38, a seguir, observou-se a presença de selantes (na cor branca) diferentes do selante de fábrica (cor preta) nas *microswitches* 25KH e 26KH.
