COMANDO DA AERONÁUTICA
CENTRO DE INVESTIGAÇÃO E PREVENÇÃO DE
ACIDENTES AERONÁUTICOS

RELATÓRIO FINAL
A-157/CENIPA/2016

OCORRÊNCIA:	ACIDENTE
AERONAVE:	PR-TUN
MODELO:	R44 II
DATA:	04DEZ2016

O presente Relatório Final refere-se ao acidente com a aeronave PR-TUN, modelo R44 II, ocorrido em 04DEZ2016, classificado como “[LOC-I] Perda de controle em voo”.

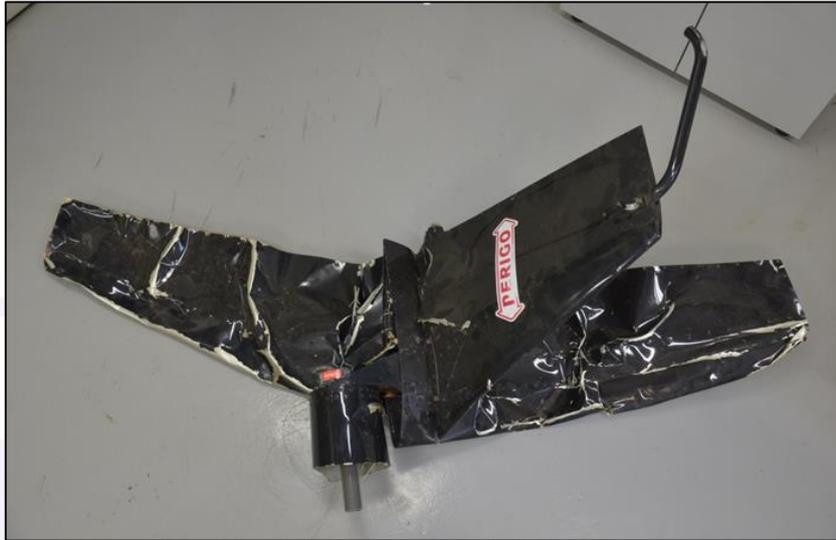
Foram observados danos por sobrecarga na região onde ocorreu a separação do rotor de cauda de sua fixação no cone de cauda da aeronave (Figuras 7 e 8). Não havia indícios de fadiga ou impacto no local da fratura.

Figura 7 - Parte da cauda da aeronave.

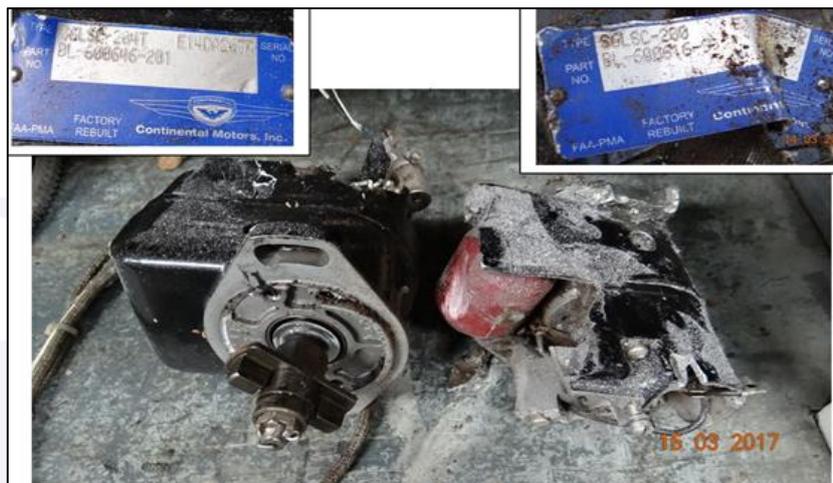
A Figura 10 mostra os magnetos do motor. Observou-se que estavam avariados, o que impediu a realização de testes em bancada.

Figura 10 - Vista dos magnetos do motor com suas respectivas identificações.

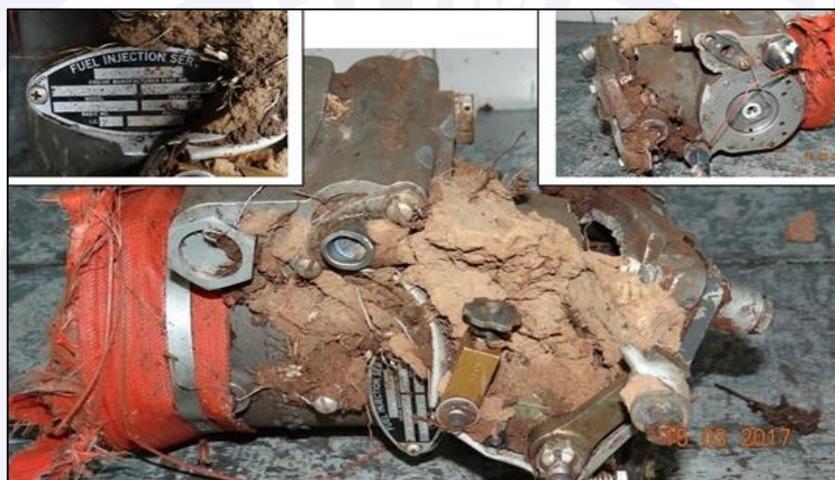
A Figura 14 apresenta a servoinjetora. Esta unidade teve graves avarias como consequência do acidente e encontrava-se com terra.

Figura 14 - Vista geral da servoinjetora. Os destaques mostram a sua identificação e os danos decorrentes do acidente.

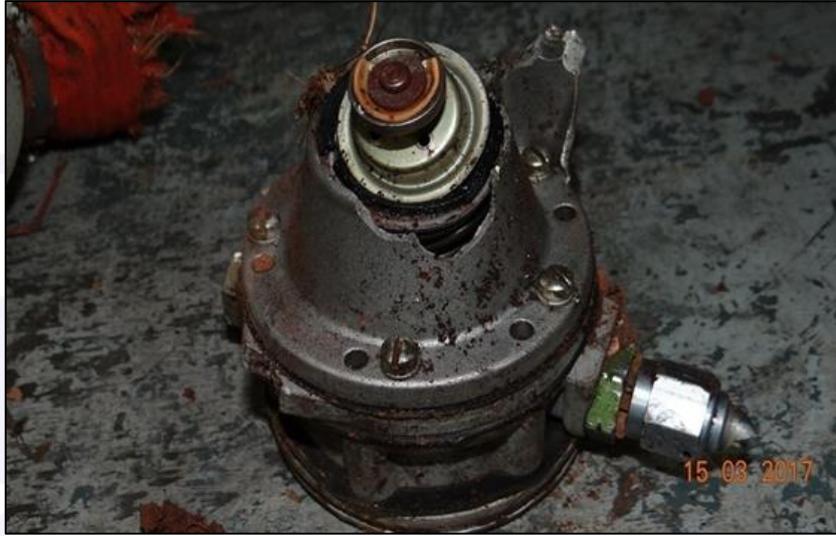
As Figuras 16 a 18 apresentam a bomba de combustível. Ela foi encontrada fraturada devido ao impacto. Nos seus componentes internos, não foram encontradas anomalias que evidenciassem mau funcionamento.

Figura 16 - Vista da bomba de combustível.

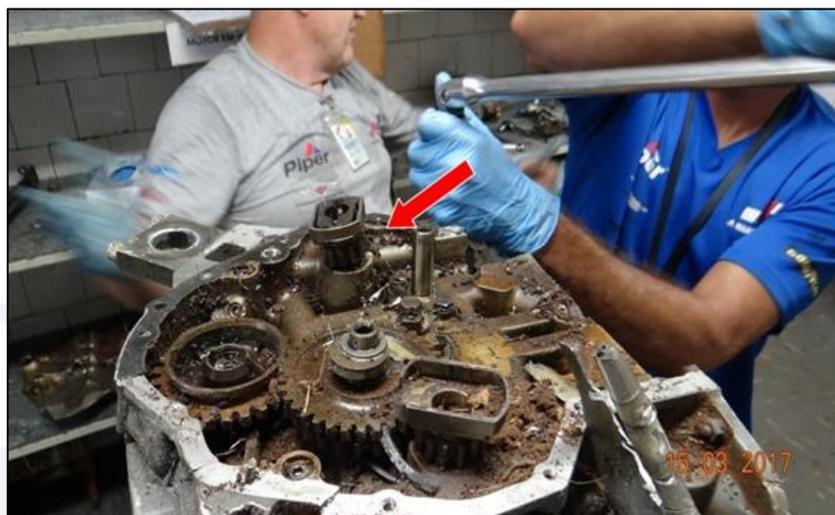
A Figura 21 mostra uma vista das engrenagens de sincronismo do motor. Observa-se que o rolamento da engrenagem de acionamento do magneto direito encontrava-se desalinhado. O impacto que o magneto sofreu no instante da colisão contra o solo provocou esse desalinhamento.

Figura 21 - Engrenagens da caixa de acessórios. A seta indica o desalinhamento da engrenagem de acionamento do magneto direito.

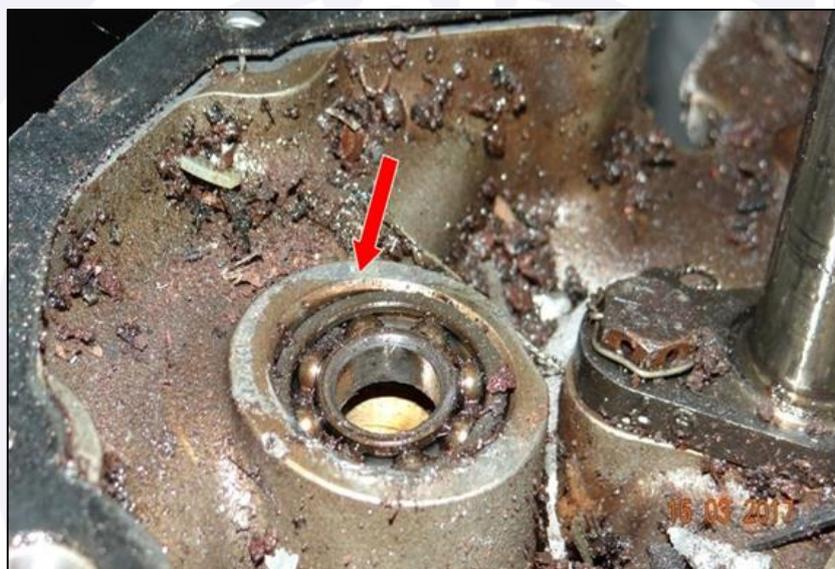
A Figura 22 mostra o detalhe do desalinhamento com o rolamento ainda montado.

Figura 22 - Desalinhamento no rolamento da engrenagem de acionamento do magneto direito.

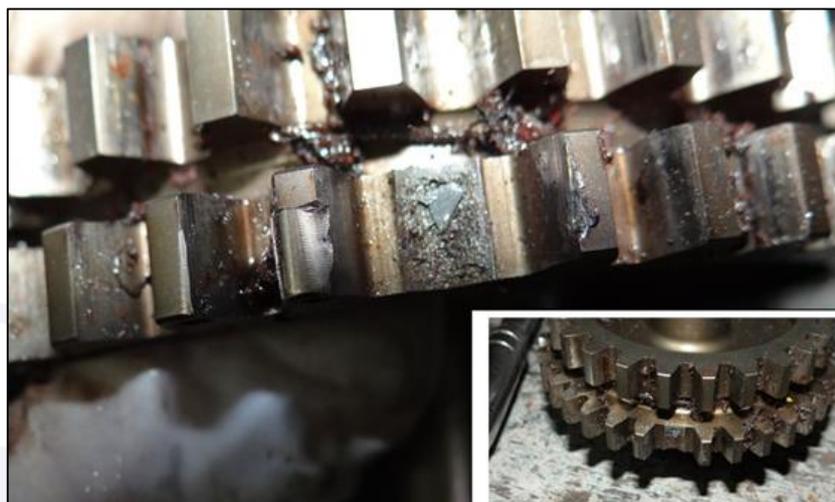
Isto ocasionou a fratura do “dente” dessa engrenagem intermediária por sobrecarga e as marcas de contato observadas nas cristas dos dentes vizinhos (Figura 23). Tal evidência corrobora que no momento do impacto o magneto estava girando, pois mais de um “dente” da engrenagem foi afetado.

Figura 23 - Vista da fratura do dente da engrenagem de sincronismo de acionamento do magneto esquerdo e do comando de válvulas.

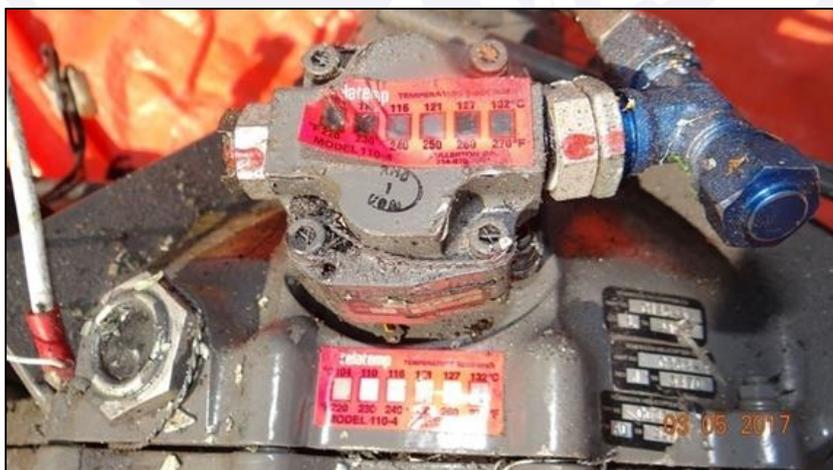
Na Figura 34 observamos o indicador de temperatura local (*Telatemp heat indicator*) que acusou temperatura elevada na bomba hidráulica. Destarte foi procedida a desmontagem da caixa de transmissão.

Figura 34 - Indicador de temperatura (*telatemp*) evidenciando aumento de temperatura na bomba hidráulica.

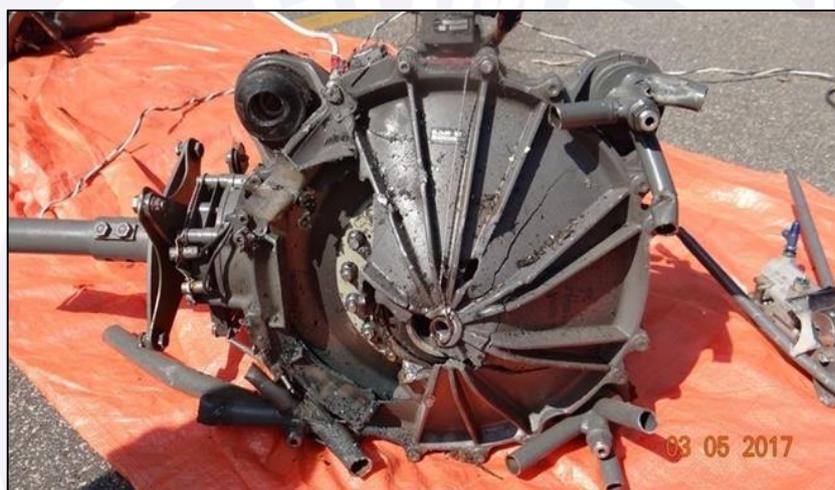
As Figuras 35 e 36 mostram o conjunto de transmissão do rotor principal, após a abertura da carenagem. Observou-se uma fratura do cárter da caixa de transmissão devido à colisão contra o solo.

Figura 36 - Vista da fratura do cárter da caixa de transmissão.

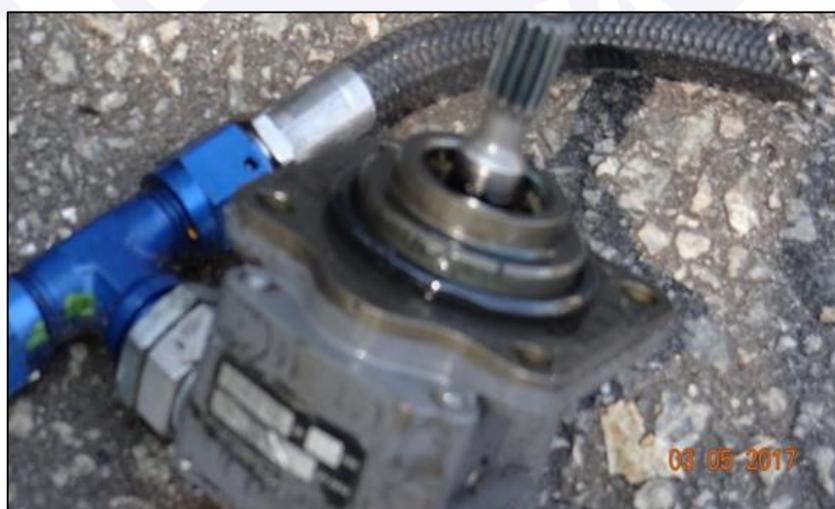
A Figura 37 apresenta uma vista da bomba hidráulica, componente que apresentou indicação de aumento de temperatura (fita *telatemp*).

Figura 37 - Bomba hidráulica da caixa de transmissão principal.

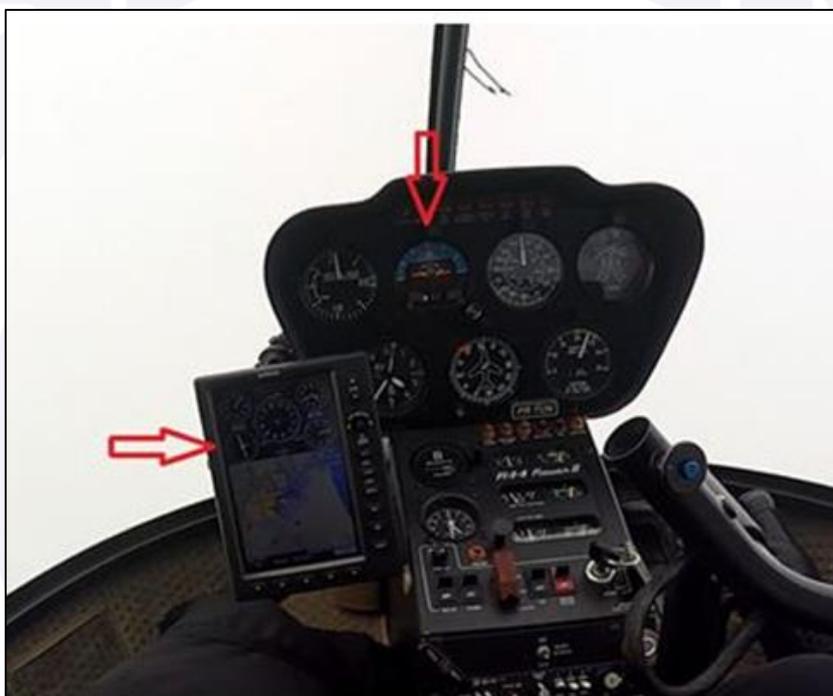
indicação de atitude do GPS e do instrumento original da aeronave eram conflitantes, conforme mostrado na Figura 59.

Figura 59 - 18h29min40s (UTC), indicador de atitude da aeronave e do GPS com indicações diferentes

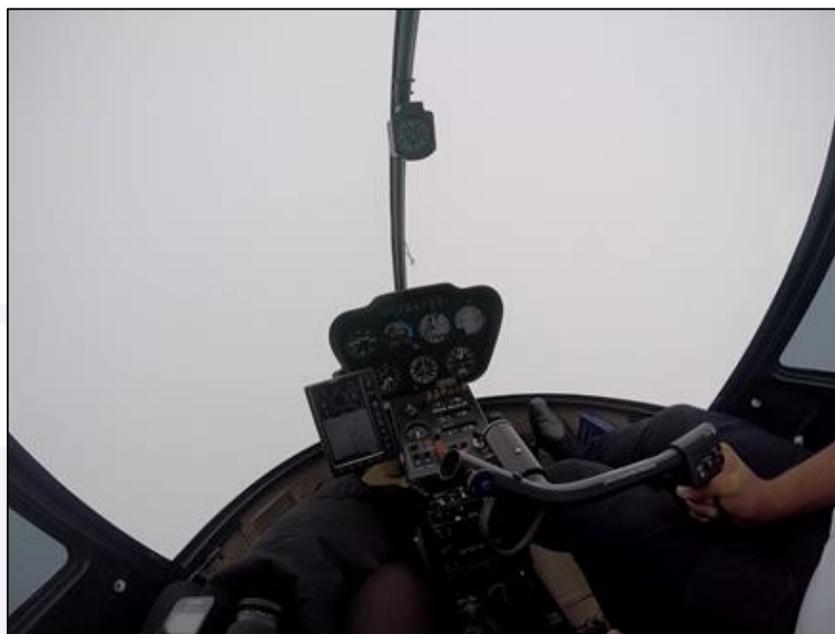
Figura 62 - 18h30min05s (UTC), altos ângulos de arfagem e rolamento.

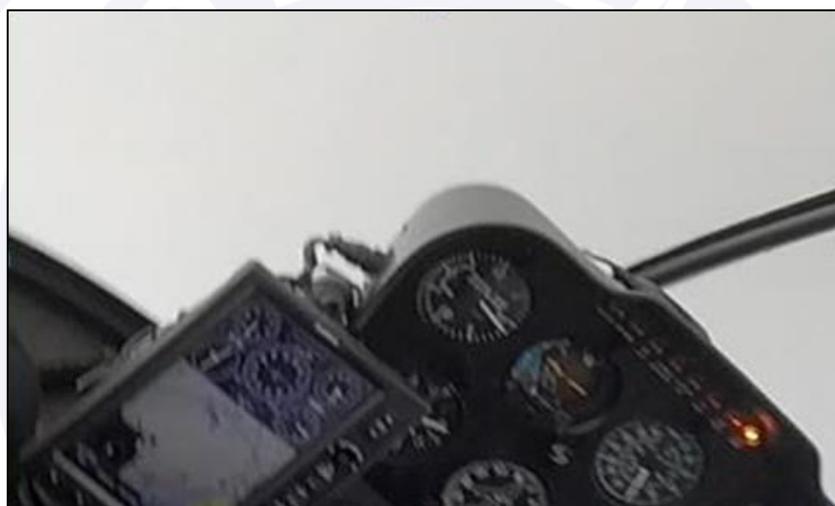
Figura 68 - Aeronave sem controle às 18h30min19s (UTC).
