COMANDO DA AERONÁUTICA
CENTRO DE INVESTIGAÇÃO E PREVENÇÃO DE
ACIDENTES AERONÁUTICOS

RELATÓRIO FINAL SIMPLIFICADO

DADOS DA OCORRÊNCIA								
DATA - HORA		INVESTIGAÇÃO		SUMA N°				
14ABR2018 - 14:30 (UTC)		SERIPA III		A-070/CENIPA/2018				
CLASSIFICAÇÃO		TIPO(S)		SUBTIPO(S)				
ACIDENTE		[FUEL] COMBUSTÍVEL		NIL				
LOCALIDADE		MUNICÍPIO		UF	COORDENADAS			
ANEL RODOVIÁRIO BR 458 e BR 381		IPATINGA		MG	19°28'23"S	042°32'30"W		
DADOS DA AERONAVE								
MATRÍCULA		FABRICANTE		MODELO				
PR-TXH		CESSNA AIRCRAFT		152				
OPERADOR			REGISTRO		OPERAÇÃO			
AIR MIDIA PUBLICIDADE AÉREA LTDA.			SAE-AP		SAE			
PESSOAS A BORDO / LESÕES / DANOS À AERONAVE								
A BORDO		LESÕES					DANOS À AERONAVE	
		Ileso	Leve	Grave	Fatal	Desconhecido		
Tripulantes	1	-	-	1	-	-	Nenhum	
Passageiros	-	-	-	-	-	-	Leve	
Total	1	-	-	1	-	-	X Substancial	
							Destruída	
Terceiros	-	-	-	-	-	-	Desconhecido

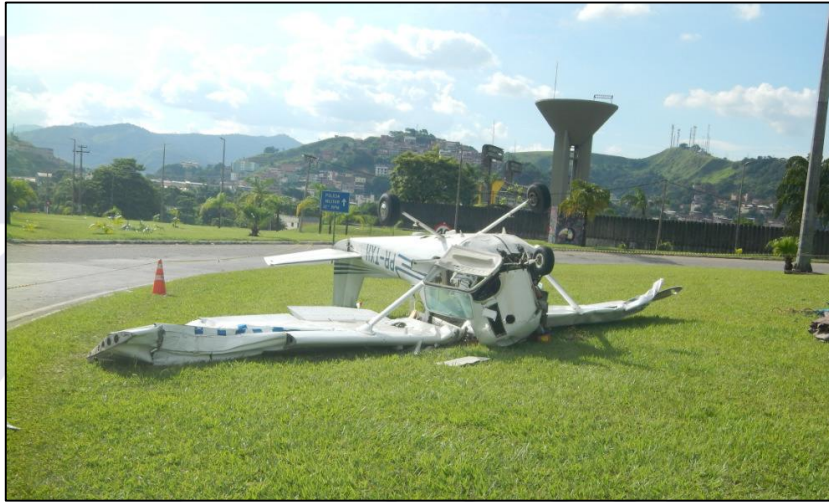
A aeronave teve danos substanciais e o piloto sofreu lesões graves.

Figura 1 - Imagem da aeronave após a parada total.

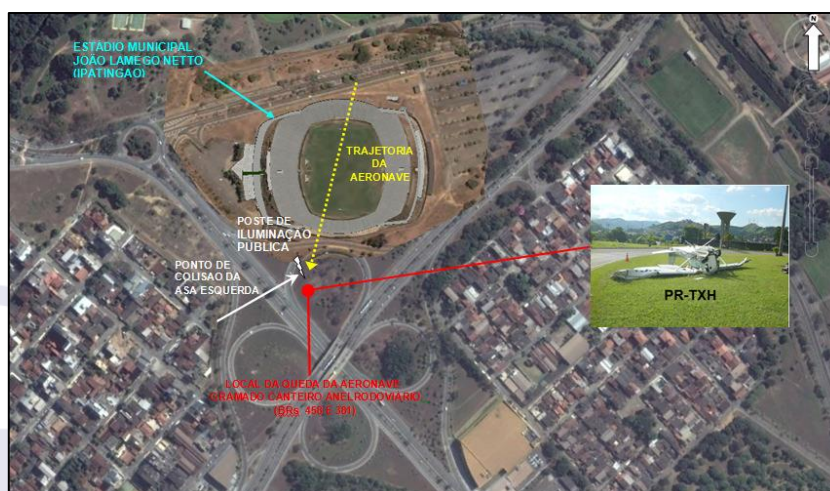
Durante o procedimento de pouso forçado, a aeronave colidiu a asa esquerda contra um poste de iluminação pública. Nesse momento, houve a perda do controle e o avião atingiu o solo na posição de dorso.

Figura 2 - Croqui da ocorrência.

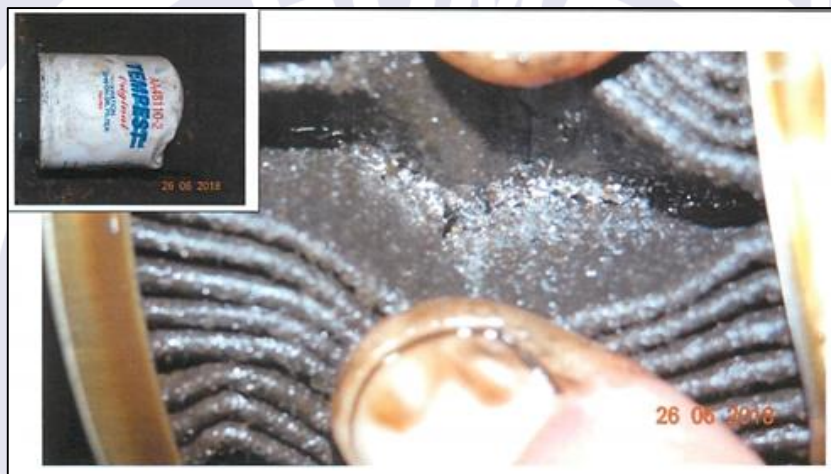
O motor da aeronave foi analisado no Departamento de Ciência e Tecnologia Aeroespacial (DCTA). Os exames realizados identificaram limalha no cárter e no filtro de óleo (Figura 3).

Figura 3 - Presença de limalha no filtro de óleo.

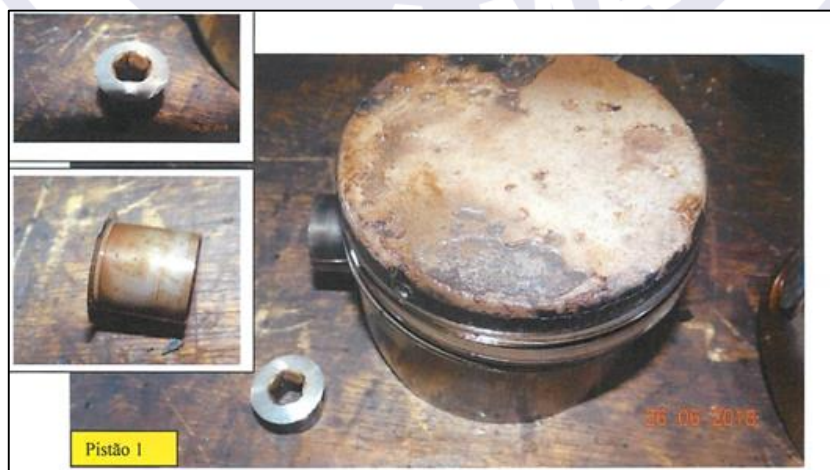
O “plug” do pistão do cilindro número 1 apresentava desgaste acentuado e as válvulas de admissão dos cilindros número 1 e 2 estavam trincadas e com coloração compatível com funcionamento em altas temperaturas (Figura 4).

Figura 4 - Desgaste no “plug” do pistão do cilindro número 1.

Tais discrepâncias encontradas produziriam apenas uma perda na eficiência do motor e afastava a hipótese de que elas tenham sido responsáveis pela falha do motor que resultou neste acidente. A falha desse motor poderia ocorrer com a continuação da operação, caso ocorresse o agravamento das discrepâncias observadas.

Assim, com base nas informações coletadas, é possível que o combustível utilizado na aeronave tenha causado uma falha de motor em voo, devido à contaminação por água. O desgaste acentuado e os indícios de superaquecimento podem ter sido causados pelo uso de combustível contaminado.

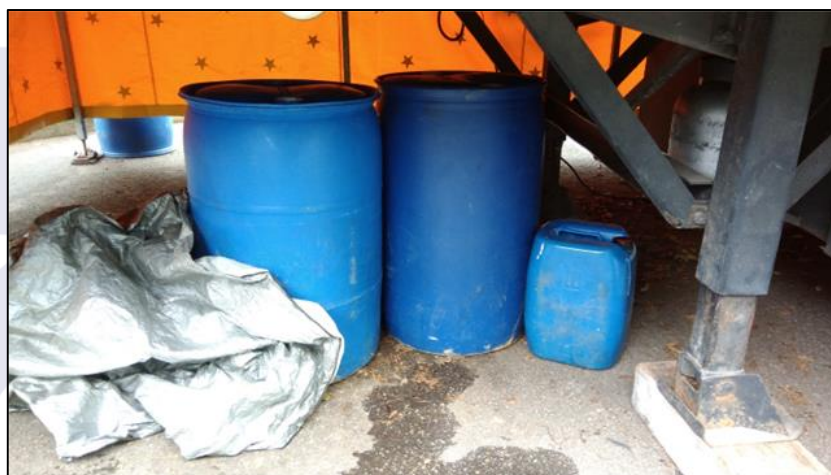
Durante a ação inicial de investigação, os investigadores coletaram uma pequena quantidade de combustível da aeronave, devido ao rompimento dos seus tanques durante o impacto. Eles também obtiveram amostras do combustível que abasteceu o avião, o qual era armazenado em galões de plástico guardados na empresa contratante do serviço de publicidade e fornecido por meio de um acordo comercial (Figura 5).

Figura 5 - Condições de armazenamento do combustível utilizado pela aeronave.

A amostra retirada da aeronave consistia em gasolina de aviação, porém a quantidade coletada era insuficiente para se realizar testes mais aprofundados. Das quatro amostras retiradas dos galões que abasteciam a aeronave, três foram identificadas como “contendo água” e apenas uma como gasolina de aviação dentro dos padrões da resolução específica da Agência Nacional do Petróleo, Gás Natural e Biocombustíveis (ANP).

Portanto, a contaminação identificada pode ter se dado em decorrência do fato de o armazenamento de combustível na empresa contratante do serviço não seguir as instruções da norma ABNT NBR 15216, uma vez que ela estabelecia, dentre outros requisitos, que esse produto não podia ser armazenado em recipientes plásticos e que deveria haver um rígido controle de qualidade em espaços temporais adequados, com análise de amostras, o que, segundo se apurou, não ocorria em relação à gasolina utilizada no voo em que ocorreu este acidente.
