COMANDO DA AERONÁUTICA
CENTRO DE INVESTIGAÇÃO E PREVENÇÃO DE
ACIDENTES AERONÁUTICOS

RELATÓRIO FINAL SIMPLIFICADO

DADOS DA OCORRÊNCIA								
DATA - HORA		INVESTIGAÇÃO		SUMA Nº				
28DEZ2021	10:30 (UTC)	SERIPA IV		A-150/CENIPA/2021				
CLASSIFICAÇÃO	TIPO(S)			SUBTIPO(S)				
ACIDENTE	[SCF-NP] FALHA OU MAU FUNCIONAMENTO DE SISTEMA OU COMPONENTE [RE] EXCURSÃO DE PISTA			NIL				
LOCALIDADE		MUNICÍPIO		UF	COORDENADAS			
FAZENDA PARAÍSO (SD23)		DOURADOS		MS	22°05'38"S	055°22'33"W		
DADOS DA AERONAVE								
MATRÍCULA		FABRICANTE		MODELO				
PR-TZA		AIR TRACTOR		AT-502B				
OPERADOR			REGISTRO		OPERAÇÃO			
PARTICULAR			TPP		PRIVADA			
PESSOAS A BORDO / LESÕES / DANOS À AERONAVE								
A BORDO		LESÕES					DANOS À AERONAVE	
		Ileso	Leve	Grave	Fatal	Desconhecido		
Tripulantes	1	1	-	-	-	-	Nenhum	
Passageiros	-	-	-	-	-	-	Leve	
Total	1	1	-	-	-	-	X Substancial	
							Destruída	
Terceiros	-	-	-	-	-	-	Desconhecido

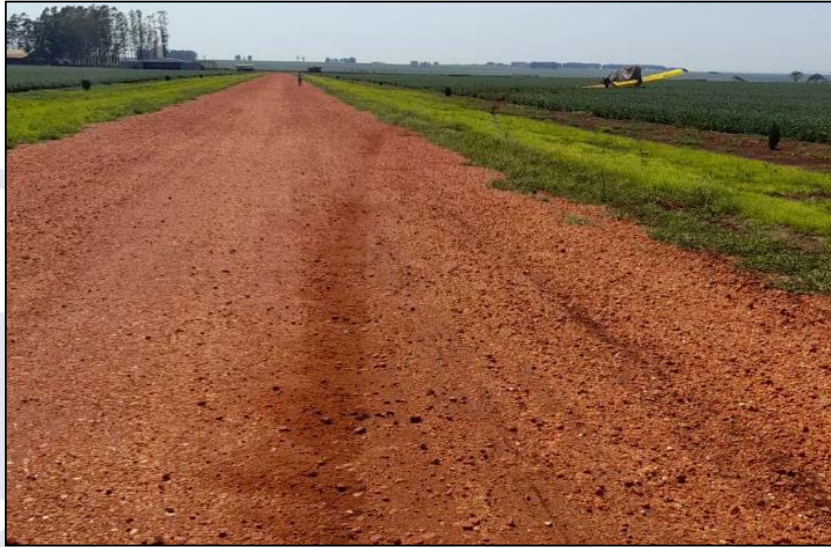
Após o pouso, houve a perda de controle da aeronave, que saiu dos limites da pista pela lateral direita (Figura 2).

Figura 2 - Detalhe das marcas deixadas na pista pela aeronave.

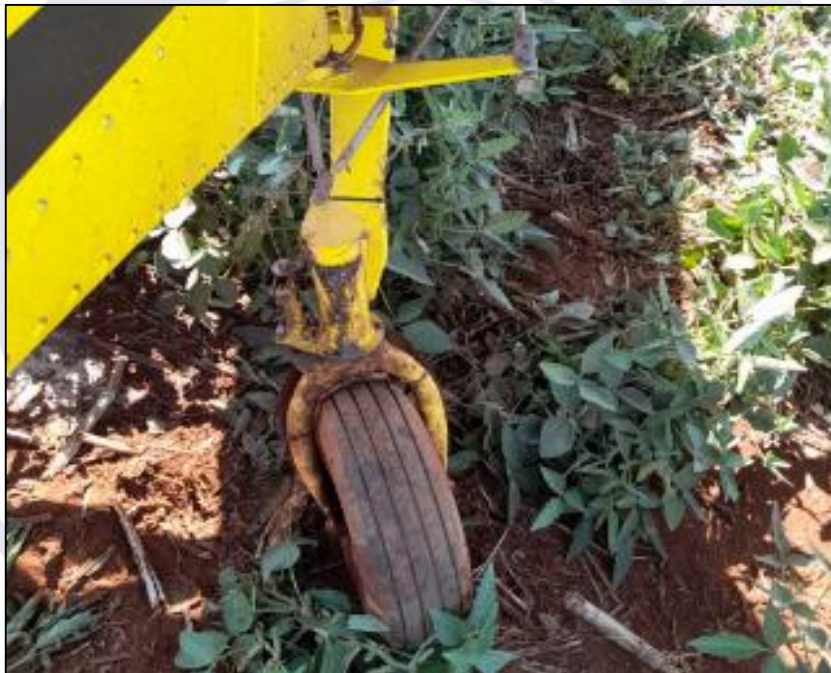
Verificou-se que a trava da roda da bequilha não atuou durante o pouso, permanecendo em uma posição desalinhada com o eixo da aeronave (Figura 3).

Figura 3 - Detalhe da bequilha desalinhada.

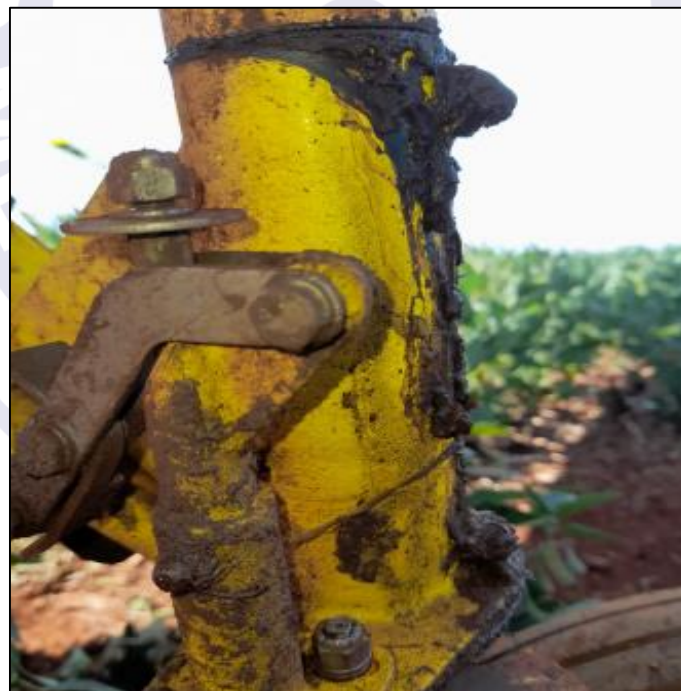
Após a ocorrência, constatou-se uma grande quantidade de sujeira acumulada no mecanismo de travamento, o que pode ter impedido o livre movimento do êmbolo e, por consequência, seu correto travamento junto ao *fork* da perna da bequilha (Figura 5).

Figura 5 - Acúmulo de sujeira no conjunto de travamento da bequilha.

Com base nos fatos e nas evidências observadas, inferiu-se que, embora o piloto tenha comandado o travamento da bequilha no cheque antes da decolagem, o êmbolo de travamento não percorreu todo o seu curso devido ao acúmulo de sujeira no mecanismo.

Essa sujeira também impediu a atuação do mecanismo de travamento pela ação da mola. Com isso, o PR-TZA decolou com a roda da bequilha destravada, em que pese a alavanca de comando do travamento estar acionada.

Destaca-se que, durante a última inspeção de 100 horas, a bequilha foi revisada de acordo com os procedimentos do fabricante. Todavia, a operação continuada em pistas não pavimentadas, sem uma correta inspeção preventiva (*Preflight, Walk-Around Inspection*), pode ter acarretado a contaminação do sistema de lubrificação observada no componente.
