COMANDO DA AERONÁUTICA
CENTRO DE INVESTIGAÇÃO E PREVENÇÃO DE
ACIDENTES AERONÁUTICOS

RELATÓRIO FINAL SIMPLIFICADO

DADOS DA OCORRÊNCIA			
DATA - HORA	INVESTIGAÇÃO	SUMA N°	
22SET2021 - 20:50 (UTC)	SERIPA III	A-108/CENIPA/2021	
CLASSIFICAÇÃO	TIPO(S)		
ACIDENTE	[LOC-G] PERDA DE CONTROLE NO SOLO		
LOCALIDADE	MUNICÍPIO	UF	COORDENADAS
AERÓDROMO DE QUATRO VENTOS (SJPT)	UBERLÂNDIA	MG	18°58'26"S 048°06'02"W

DADOS DA AERONAVE		
MATRÍCULA	FABRICANTE	MODELO
PR-UDI	CESSNA AIRCRAFT	152
OPERADOR	REGISTRO	OPERAÇÃO
AEROCLUBE DE UBERLÂNDIA	PRI	INSTRUÇÃO

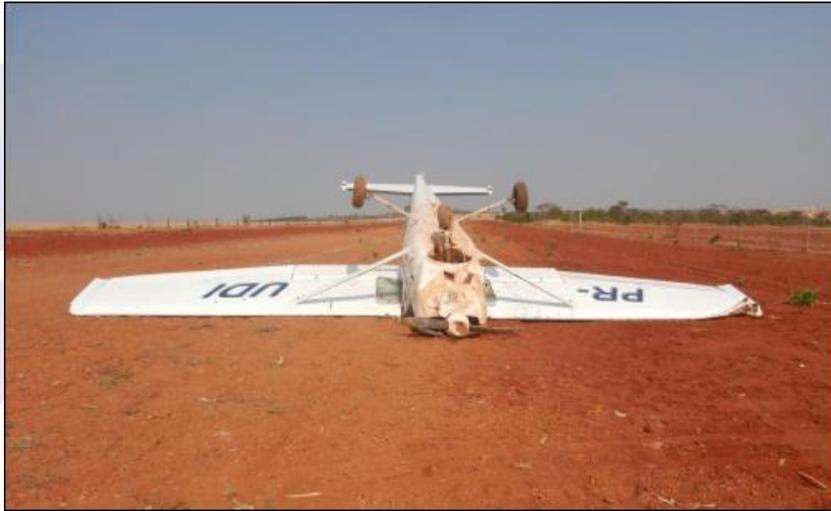
Com cerca de vinte minutos de voo, durante realização de circuito de tráfego para toque e arremetida no Aeródromo Quatro Ventos (SJPT), Uberlândia, MG, a aeronave saiu lateralmente à direita do eixo de aproximação, perdeu o controle ao tocar o solo e capotou.

A aeronave teve danos substanciais. Os pilotos sofreram lesões leves.

Figura 1 - Vista da aeronave PR-UDI no local do acidente.

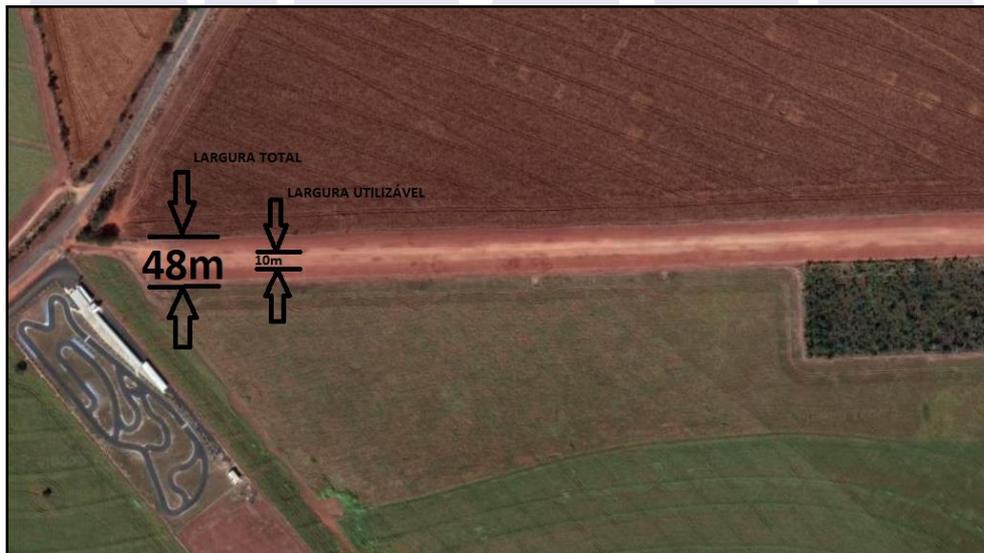
No entanto, durante a Ação Inicial, foi observado por membros da Comissão de Investigação que a superfície da pista estava irregular e imprópria para a operação de aeronaves.

A equipe de investigadores constatou que a largura adequada para pouso, naquela pista, era de cerca de 10 m de um total de 48 m, onde o terreno era bastante irregular e arenoso.

Figura 2 - Largura total e utilizável de SJPT.
Fonte: adaptado do *Google Earth*.

Atuar junto ao CIAC do Aeroclube de Uberlândia, a fim de que sejam revisados os procedimentos estabelecidos para o treinamento de “toque e arremetida”, especialmente relacionados às condições do aeródromo de aplicação do exercício, bem como o planejamento das atividades de voo e o gerenciamento de risco, objetivando elevar a segurança operacional das suas operações aéreas.

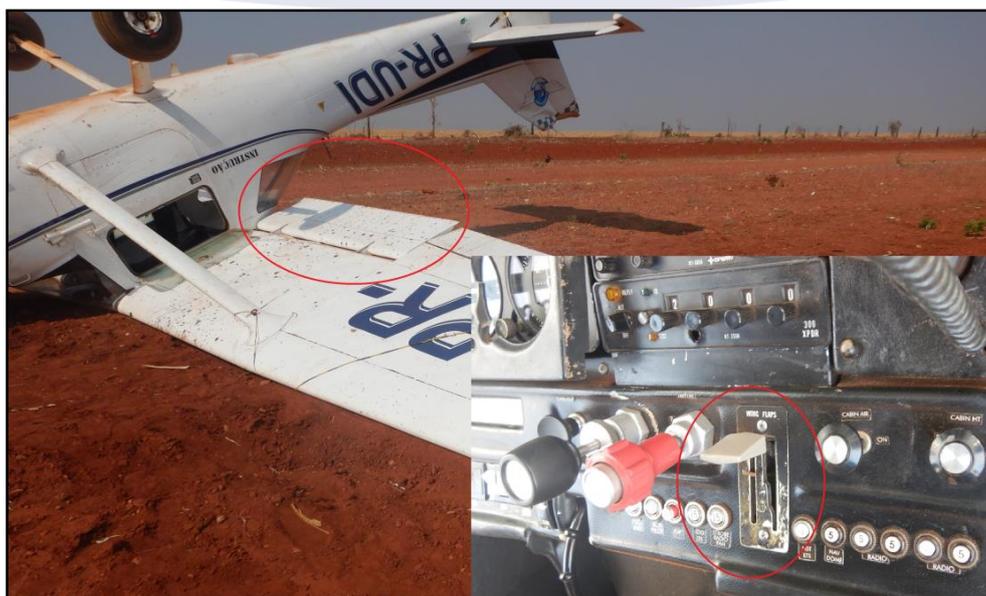
Esse comportamento da aeronave pode ter sido agravado por uma configuração inadequada dos flapes, pois de acordo com o que foi observado pelos investigadores após o evento, os flapes estavam recolhidos, apesar da informação fornecida pelos pilotos de que os flapes estavam posicionados em 10° e que seriam completados para 20° ou 30° durante a aproximação final. (Figura 3).

Figura 3 - Detalhe dos flapes recolhidos após a parada da aeronave PR-UDI.

É provável que o piloto em instrução tenha se esquecido de configurar corretamente a aeronave. Por outro lado, pode-se inferir que o bom desempenho apresentado pelo piloto em instrução, no início do treinamento, tenha induzido o IN a uma atitude menos proativa, a qual favoreceu a falta de aderência aos padrões operacionais, culminando na ausência de checagem da posição dos flapes antes do pouso.
