COMANDO DA AERONÁUTICA
CENTRO DE INVESTIGAÇÃO E PREVENÇÃO DE
ACIDENTES AERONÁUTICOS

RELATÓRIO FINAL SIMPLIFICADO

DADOS DA OCORRÊNCIA								
DATA - HORA		INVESTIGAÇÃO			SUMA Nº			
30MAIO2018 - 11:32 (UTC)		SERIPA VI			A-095/CENIPA/2018			
CLASSIFICAÇÃO		TIPO(S)			SUBTIPO(S)			
ACIDENTE		[ARC] CONTATO ANORMAL COM A PISTA			NIL			
LOCALIDADE		MUNICÍPIO		UF	COORDENADAS			
AERÓDROMO DERSO PORTILHO VIEIRA (SNDP)		SÃO FÉLIX DO ARAGUAIA		MT	11°25'31''S		052°13'08''W	
DADOS DA AERONAVE								
MATRÍCULA		FABRICANTE			MODELO			
PR-VIM		RAYTHEON AIRCRAFT			C-90A			
OPERADOR				REGISTRO		OPERAÇÃO		
SINAGRO PRODUTOS AGROPECUÁRIOS S.A.				TPP		PRIVADA		
PESSOAS A BORDO / LESÕES / DANOS À AERONAVE								
A BORDO		LESÕES					DANOS À AERONAVE	
		Illeso	Leve	Grave	Fatal	Desconhecido		
Tripulantes	1	1	-	-	-	-	Nenhum	
Passageiros	2	2	-	-	-	-	Leve	
Total	3	3	-	-	-	-	X Substancial	
							Destruída	
Terceiros	-	-	-	-	-	-	Desconhecido

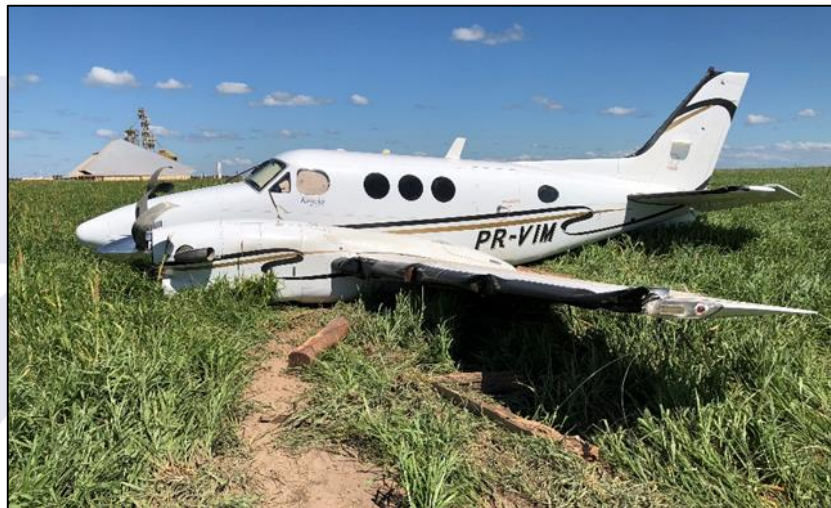
Durante o pouso, ocorreu o recolhimento dos trens de pouso auxiliar e principais. A parada total da aeronave deu-se em área de lavoura, na lateral direita da pista (*veer off*).

A aeronave teve danos substanciais. O piloto e os dois passageiros saíram ilesos.

Figura 1 - Aeronave após a ocorrência.

Foram observadas, na pista, marcas de pneu, marcas da carenagem do trem de pouso e marcas das pontas das pás das hélices.

Assim, a principal hipótese é a de que o piloto tenha efetuado o toque na pista sem possuir a consciência situacional de que os trens estavam destravados no momento do pouso, acarretando o seu recolhimento e posterior saída de pista da aeronave.
