COMANDO DA AERONÁUTICA
CENTRO DE INVESTIGAÇÃO E PREVENÇÃO DE
ACIDENTES AERONÁUTICOS

RELATÓRIO FINAL SIMPLIFICADO

DADOS DA OCORRÊNCIA			
DATA - HORA	INVESTIGAÇÃO	SUMA Nº	
31DEZ2021 - 09:30 (UTC)	SERIPA IV	A-152/CENIPA/2021	
CLASSIFICAÇÃO	TIPO(S)		
ACIDENTE	[LALT] OPERAÇÃO A BAIXA ALTITUDE [LOC-I] PERDA DE CONTROLE EM VOO		
LOCALIDADE	MUNICÍPIO	UF	COORDENADAS
ÁREA RURAL	MARACÁI	SP	22°35'08"S 050°45'17"W

DADOS DA AERONAVE		
MATRÍCULA	FABRICANTE	MODELO
PR-VPR	AIR TRACTOR INC.	AT-502B
OPERADOR	REGISTRO	OPERAÇÃO
VALE DO PARANAPANEMA AVIACAO AGRICOLA LTDA.	SAE-AG	AGRÍCOLA

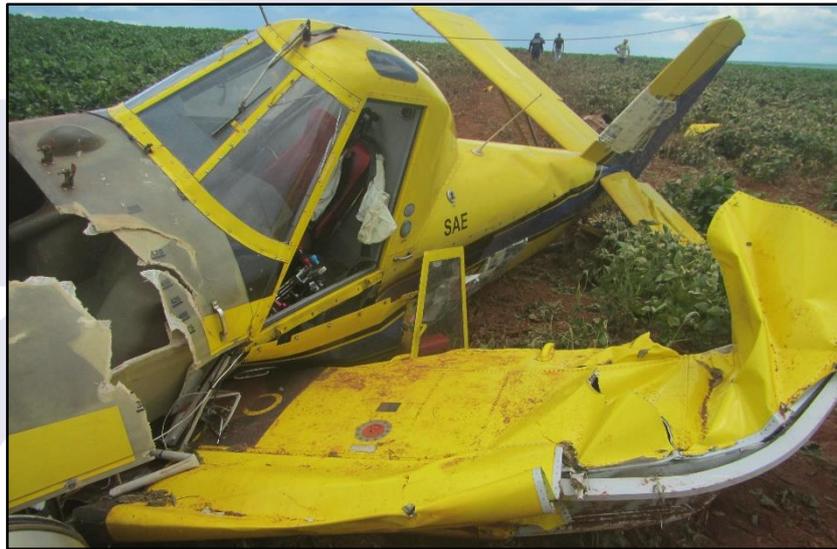
A aeronave teve danos substanciais. O tripulante saiu ileso.

Figura 1 - Aeronave após a parada total.

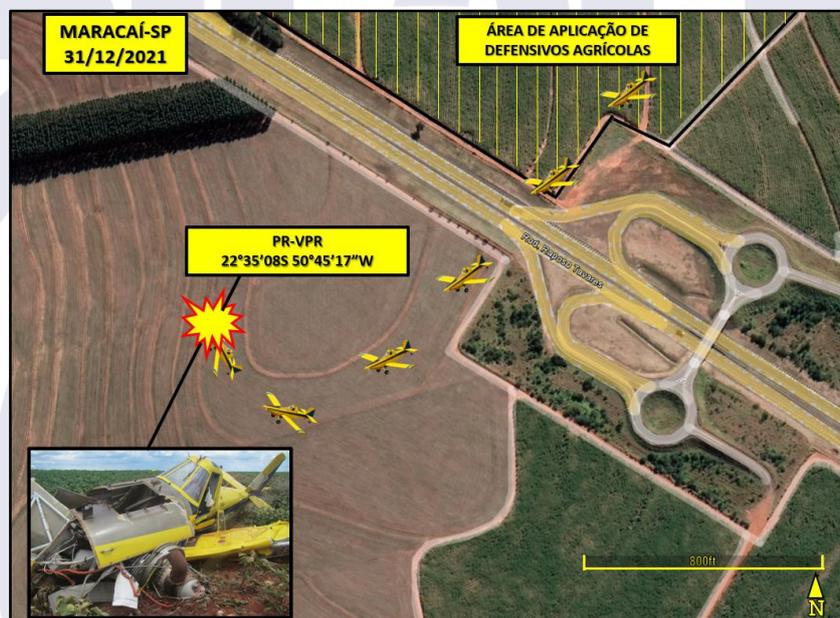
A aeronave realizava a aplicação na área da contratante em um deslocamento conforme representado no croqui da Figura 2, no sentido perpendicular à Rodovia Raposo Tavares, no trecho Maracaí - Assis, SP.

Figura 2 - Trajetória realizada pela aeronave após aplicação e curva para reenquadramento. Fonte: adaptado do *Google Earth*.

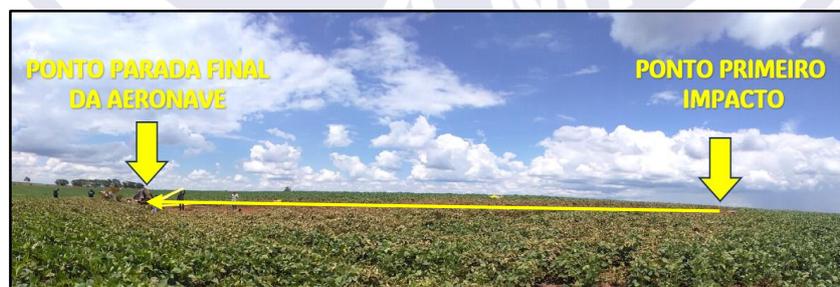
Após o impacto contra o solo, a aeronave deslocou-se sobre uma plantação por cerca de 110 m (Figura 3), causando a quebra e a perda de vários componentes da fuselagem, do trem de pouso, das asas e do conjunto de hélice.

Figura 3 - Deslocamento da aeronave após o impacto até a sua parada total.

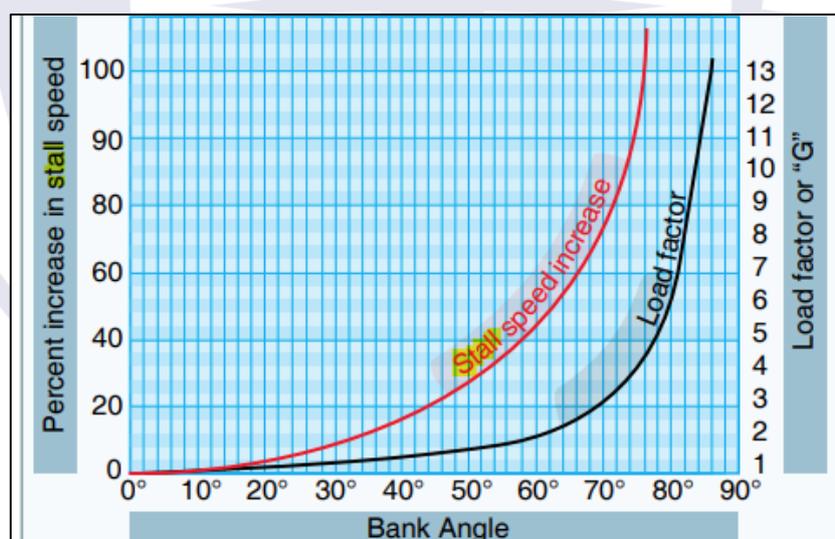
Ainda, de acordo com o *Pilot's Handbook of Aeronautical Knowledge* - FAA-H-8083-25C, *Chapter 5 - Aerodynamics of Flight*, existem circunstâncias que aumentam a velocidade em que ocorre o *stall*, sendo essas o ângulo de inclinação das asas (*bank angle*) e o fator de carga (*load factor*) utilizado na manobra (Figura 4).

Figura 4 - Aumento da velocidade de *stall* e fator de carga.

Conforme dados coletados, o PIC não soube informar qual o parâmetro de rolagem que a aeronave atingiu durante a manobra, havendo a possibilidade de que o aumento desse ângulo (*bank angle*) tenha contribuído para o aumento da velocidade de *stall*.
