**COMANDO DA AERONÁUTICA**  
**CENTRO DE INVESTIGAÇÃO E PREVENÇÃO DE**  
**ACIDENTES AERONÁUTICOS**

**RELATÓRIO FINAL SIMPLIFICADO**

DADOS DA OCORRÊNCIA					
DATA - HORA		INVESTIGAÇÃO		SUMA Nº	
12JUN2019 - 19:00 (UTC)		SERIPA VI		IG-090/CENIPA/2019	
CLASSIFICAÇÃO		TIPO(S)		SUBTIPO(S)	
INCIDENTE GRAVE		[SCF-NP] FALHA OU MAU FUNCIONAMENTO DE SISTEMA/COMPONENTE		COM TREM DE POUSO	
LOCALIDADE		MUNICÍPIO		UF	COORDENADAS
AERÓDROMO ESTÂNCIA SANTA MARIA (SSKG)		CAMPO GRANDE		MS	20°30'23"S 054°31'36"W

DADOS DA AERONAVE		
MATRÍCULA	FABRICANTE	MODELO
PR-VVV	RAYTHEON AIRCRAFT	58
OPERADOR		REGISTRO
PARTICULAR		TPP
OPERADOR		OPERAÇÃO
PARTICULAR		PRIVADA

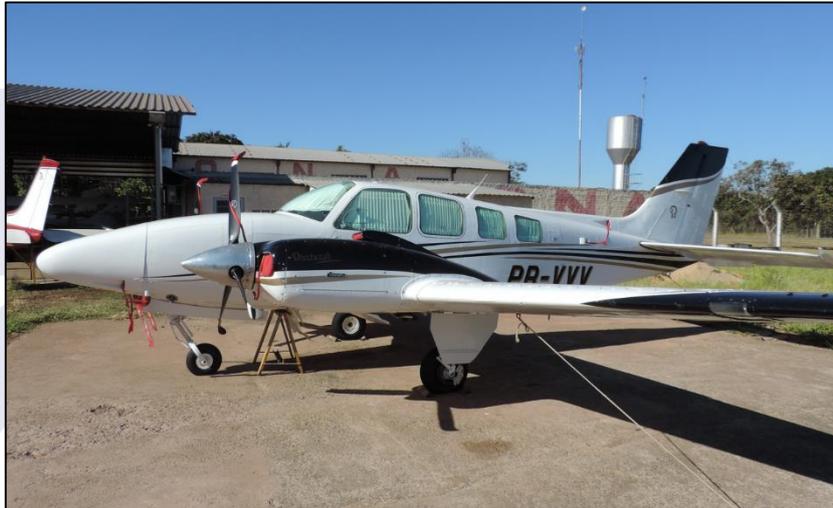
Durante a corrida após o pouso em SSKG, houve o recolhimento do trem de pouso do nariz da aeronave.

Figura 1 - Condições gerais da aeronave após a ocorrência.

A aeronave teve danos leves. O tripulante e o passageiro saíram ilesos.

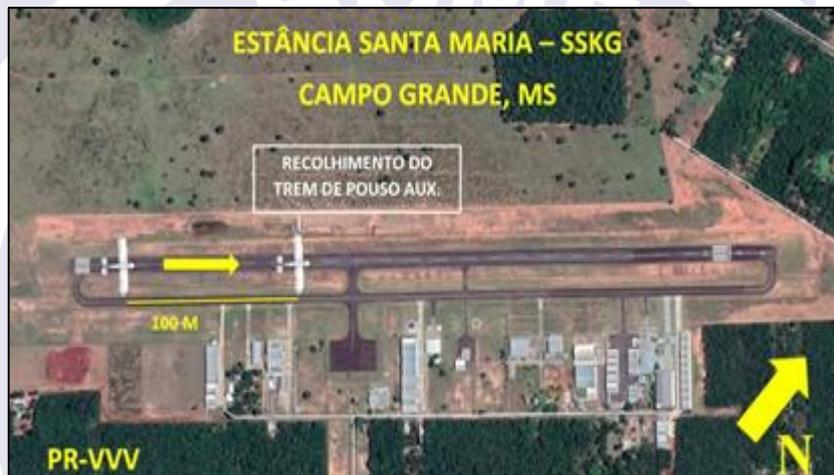
Durante o pouso em SSKG, houve o recolhimento do trem de pouso do nariz da aeronave, a 100 m de distância do ponto de toque da cabeceira 06 (Figura 3).

Figura 3 - Croqui da ocorrência.

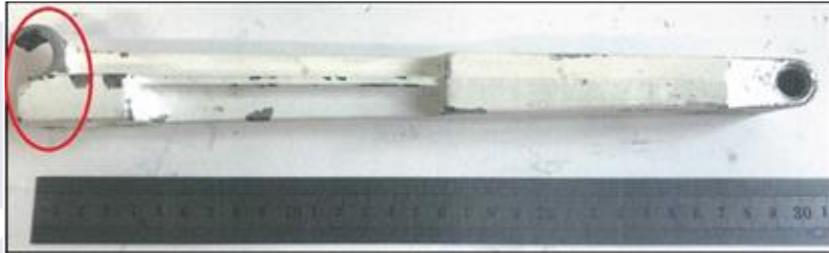
O voo transcorreu normalmente e o pouso foi realizado na cabeceira 06 de SSKG. Durante a corrida após o pouso, após percorrer 100 m de distância, houve o recolhimento inadvertido do trem de pouso do nariz da aeronave. Verificou-se que o recolhimento do trem de pouso do nariz ocorreu devido à ruptura de sua haste de fixação (Figura 4).

Figura 4 - Vista da ruptura na haste do trem de pouso do nariz da aeronave

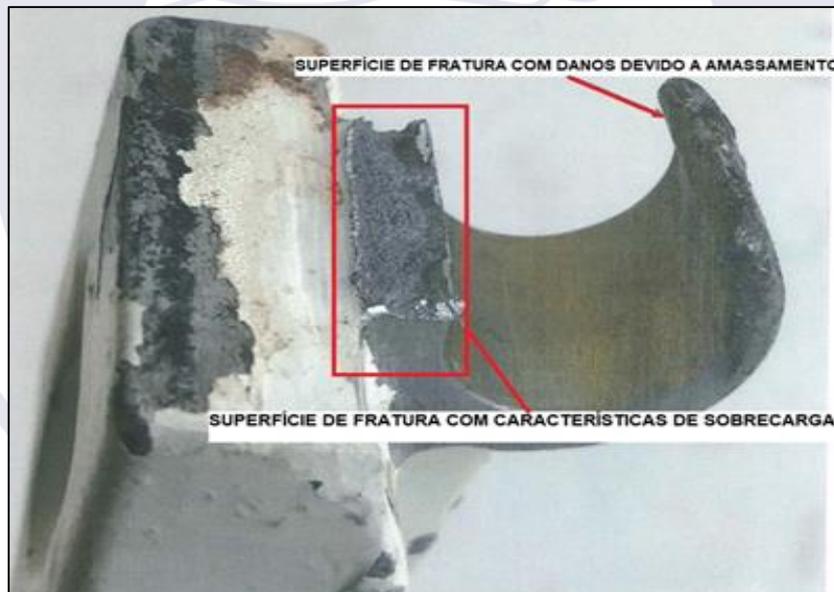
A haste foi submetida a exames visuais e estereoscópicos. Em ambos, foi detectado que a fratura foi gerada por sobrecarga (Figura 5).

Figura 5 - Superfícies de fratura da haste do trem de pouso do nariz da aeronave.

A outra lateral da haste apresentou deformações plásticas e amassamentos gerados pelo impacto da peça fraturada contra o solo.

Dessa forma, pelo fato de não se conhecer a frequência em que as operações de pouso e decolagem se davam acima dos limites de peso estipulados por seu fabricante, infere-se que a haste do trem de pouso auxiliar pode ter sido submetida a sucessivos esforços acima dos limites para os quais o componente foi projetado, acarretando, assim, o seu rompimento por sobrecarga.
