COMANDO DA AERONÁUTICA
CENTRO DE INVESTIGAÇÃO E PREVENÇÃO DE
ACIDENTES AERONÁUTICOS

RELATÓRIO FINAL
A-080/CENIPA/2018

OCORRÊNCIA:	ACIDENTE
AERONAVE:	PR-WBV
MODELO:	PC-12
DATA:	01MAIO2018

O presente Relatório Final refere-se ao acidente com a aeronave PR-WBV, modelo PC-12, ocorrido em 01MAIO2018, classificado como “[SCF-PP] Falha ou mau funcionamento do motor | Com hélice”.

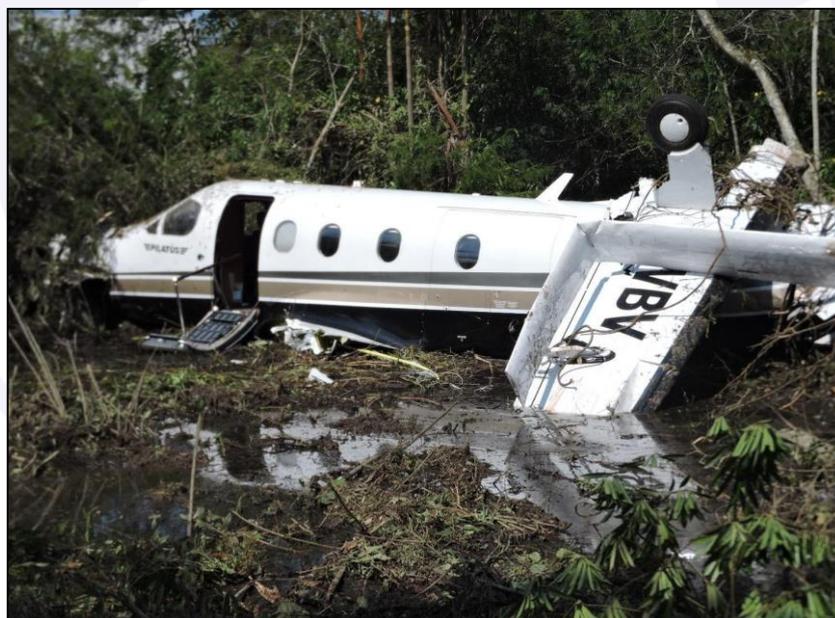
Figura 1 - Registro da aeronave no local do acidente.

A asa esquerda foi arrancada próxima à raiz e todo o conjunto do trem de pouso foi danificado. A região do cone de cauda foi rompida e se desprendeu totalmente do restante da fuselagem. Os estabilizadores horizontais e verticais ficaram destruídos. A asa direita e o trem de pouso do nariz sofreram danos graves.

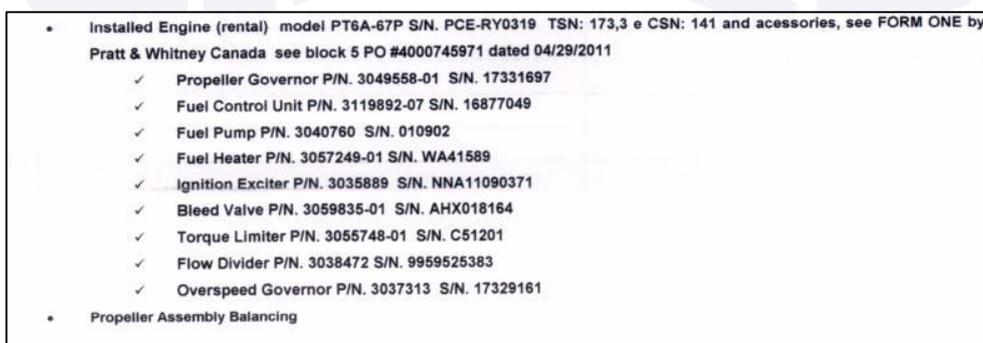
Conforme Figura 3, além do balanceamento da hélice, os seguintes componentes foram instalados e ajustados:

Figura 3 - Registro dos componentes substituídos quando da instalação do motor *rental*.

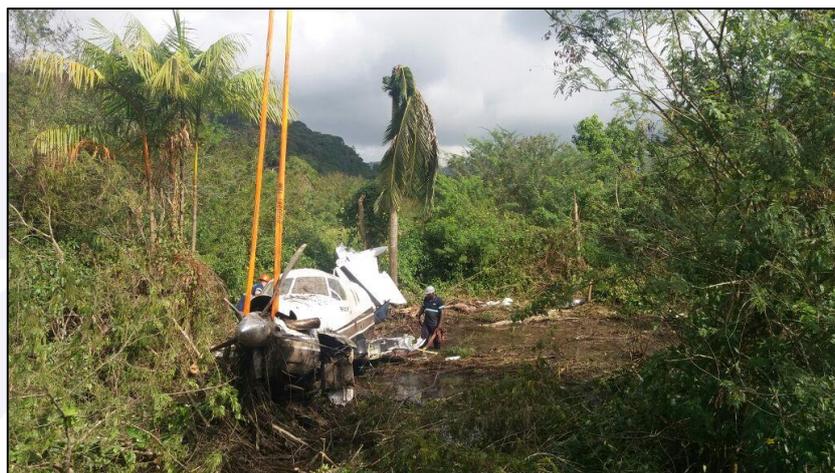
Tratava-se de uma área pantanosa, com árvores pequenas e vegetação rasteira. As evidências indicaram que houve a colisão da asa esquerda contra uma das árvores do terreno, que a separou do corpo da fuselagem e acelerou a parada da aeronave.

A asa direita também colidiu contra a vegetação, mas permaneceu presa à estrutura. Não houve observadores da colisão.

Figura 9 - Posição dos destroços durante a remoção.

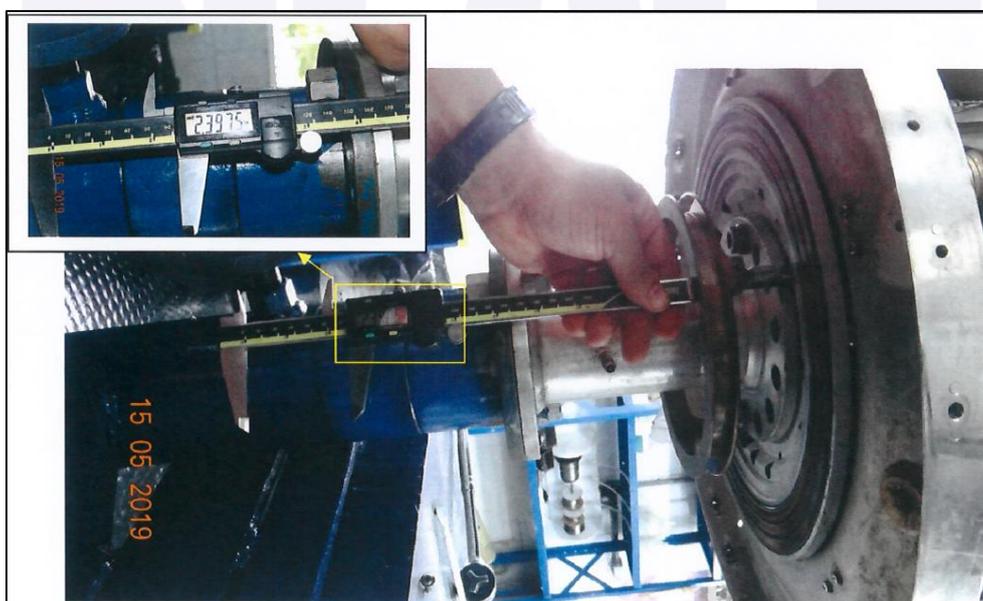
No entanto, a medição da distância do anel beta indicou que o deslocamento do anel estava fora dos limites previstos pelo fabricante (Figura 10). Não foi possível identificar se isso ocorreu em função de uma ação de manutenção ou na montagem do anel por ocasião da troca da hélice. Contudo, considerou-se que tal discrepância pode ter ocorrido em função do impacto das pás de hélice no instante do pouso de emergência.

Figura 10 - Verificação da medida de montagem do anel deslizante em relação ao prato da hélice.

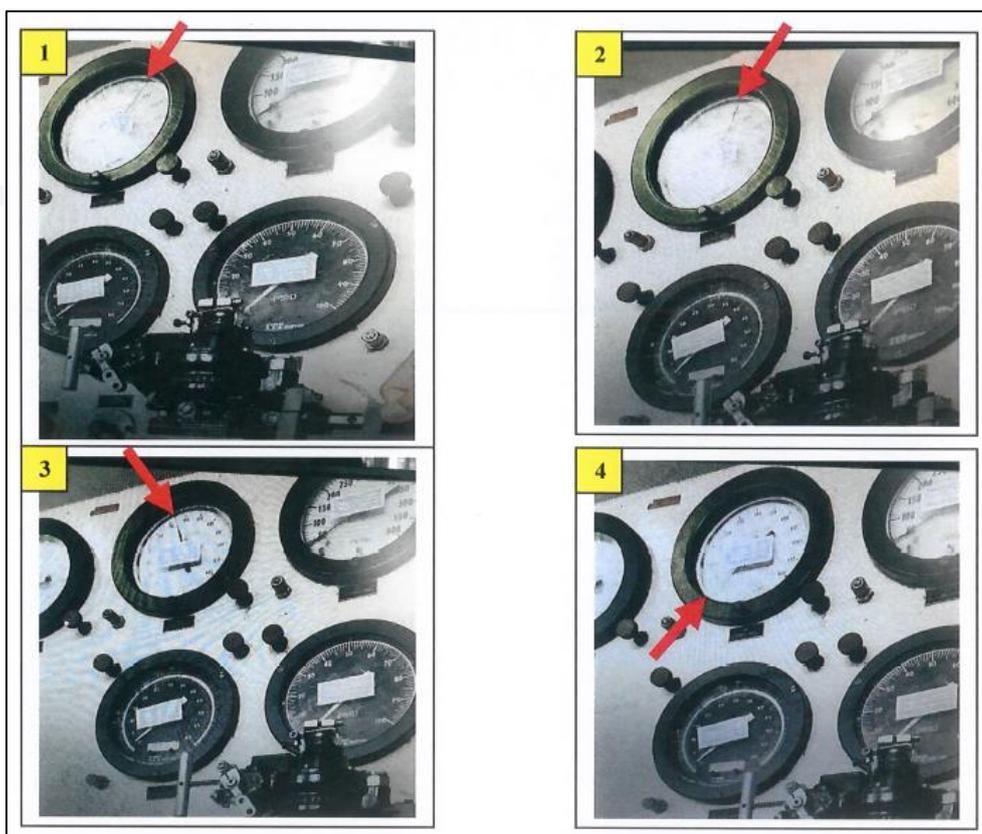
Nesse ensaio, verificou-se que, uma vez iniciada a queda de pressão de óleo do cubo de hélice, esta não mais se recuperava, até atingir valores próximos a zero. A sequência de imagens dispostas na Figura 11 mostra a pressão normal de trabalho do governador, seguida da queda da pressão de óleo até chegar a zero. Não houve qualquer intervenção

do operador da bancada após o início da queda de pressão. No instante em que a pressão chegava a zero, a válvula beta ficava travada.

Figura 11 - Funcionamento da válvula beta do governador de hélice similar ao da aeronave acidentada, em bancada de teste, registrando-se a queda da pressão hidráulica.

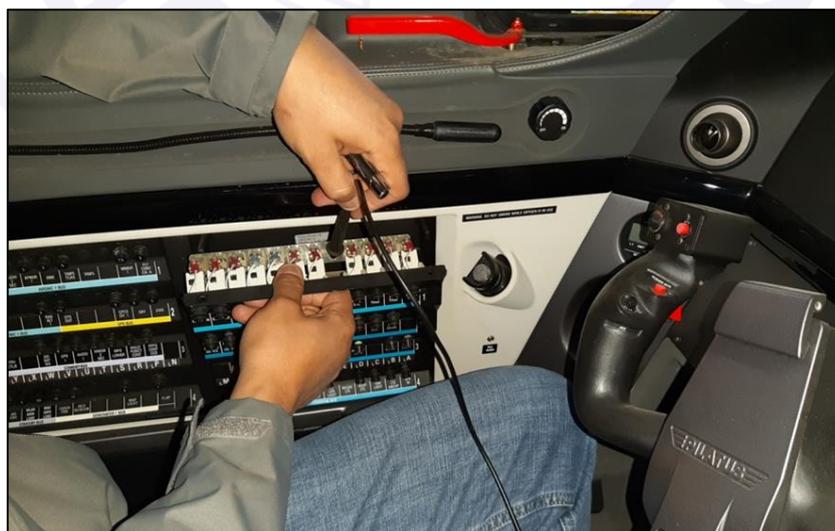
Figura 12 - Realização de testes elétricos na aeronave.

As condições de continuidade e isolamento do circuito da válvula solenoide não apresentaram falhas, exceto quando a CL foi colocada na posição *Cut-Off/Feather* e medido o isolamento com outros barramentos que não alimentavam a válvula solenoide de embandeiramento.

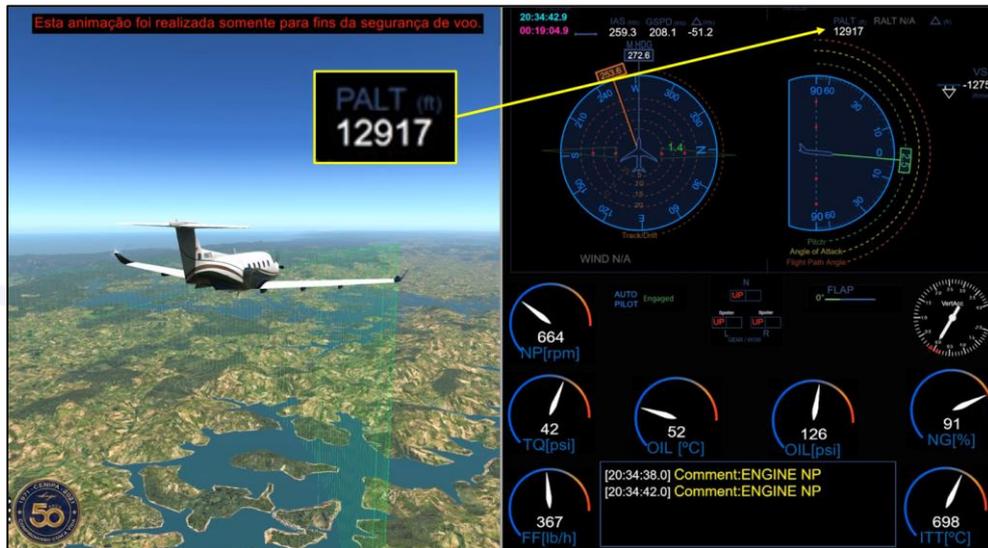
O relato dos pilotos foi melhor compreendido a partir dos dados extraídos do ACMS, em que se verificou que às 20h33min50s (UTC), 22 segundos após a redução do motor, a rotação da hélice começou a cair de maneira progressiva. Às 20h34min15s (UTC), ocorreu o primeiro aviso de ENGINE NP, seguido por outro, 20 segundos após, como se vê na Figura 16, retirada da animação produzida a partir dos dados do voo.

Figura 16 - Registro do momento em que a condição anormal se manifestou, em voo simulado recriado a partir dos dados do voo. Fonte: LABDATA, CENIPA.

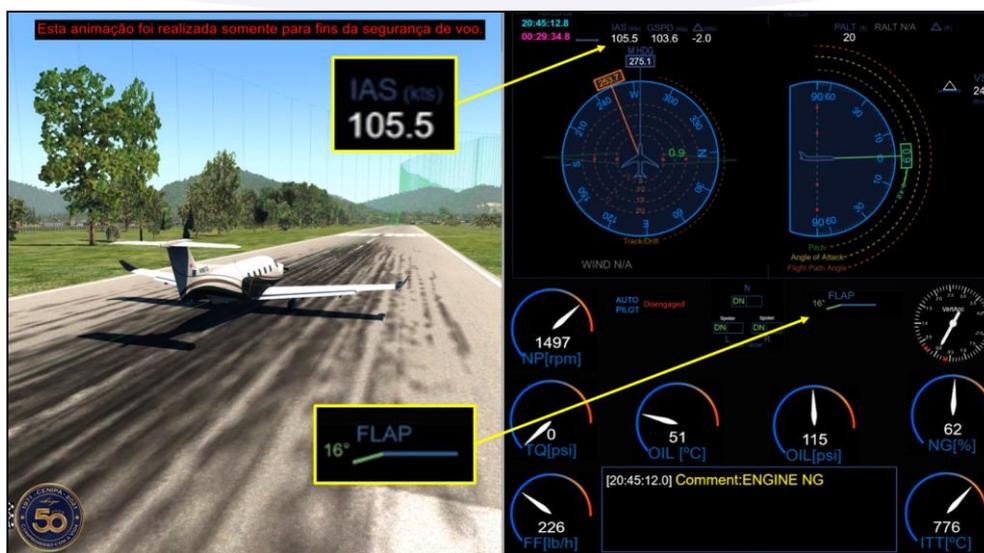
O cruzamento da cabeceira ocorreu com 116 kt, trem de pouso baixado e flapes em 16°, ainda em movimento. Os tripulantes perceberam que estavam com muita energia, “voando sobre a pista”. O toque ocorreu com cerca de 105 kt, entre a metade e o último terço da pista, conforme imagem estática extraída da recriação do voo em simulador, Figura 24.

Figura 24 - Toque da aeronave sobre a pista de SDUB.

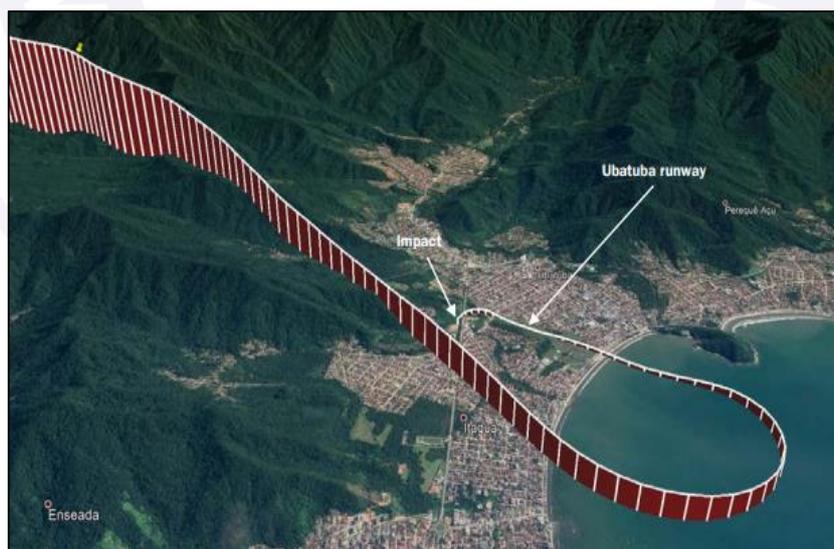
De acordo com o relato dos tripulantes, após o toque, ao visualizar que no prolongamento da cabeceira oposta havia carros e casas, o PIC decidiu por realizar a troca de velocidade por altura, a fim de desviar a aeronave à esquerda, em direção a uma área pantanosa, livre de pessoas. O percurso final realizado pela aeronave encontra-se destacado na Figura 25.

Figura 25 - Curva base, tentativa de pouso e curva final antes do impacto.

Durante a curva para o pouso forçado, o SIC relatou ter calçado o pedal direito para evitar um estol de asa esquerda. Os tripulantes tiveram a percepção de que a maior parte da energia do impacto foi dissipada com a colisão da asa esquerda contra uma árvore, além de terem notado que o pouso se deu com a atitude cabrada.

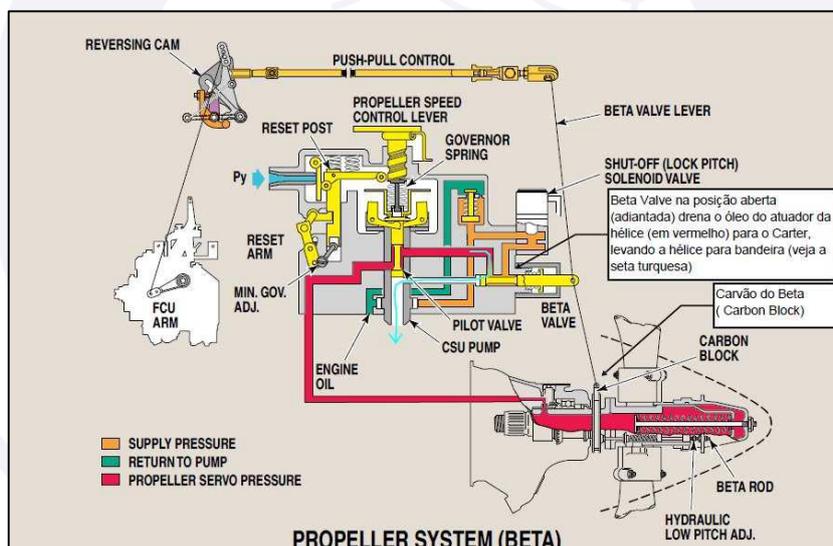
[...] levantou-se que havia uma "cultura" de realizar a regulagem da forquilha da Válvula beta de forma diferente da estabelecida no Manual de Manutenção do motor da aeronave, deixando-a desnivelada, neste caso, ADIANTADA em relação à face frontal da porca da Válvula Beta. Tal procedimento, além de ocorrer sem o conhecimento dos gestores da oficina, visava atender à solicitação de pilotos, sob a alegação de que aquela regulagem concorria para a melhoria de performance das aeronaves CARAVAN em determinadas fases da operação. (RF IG-126/CENIPA/2013).

Figura 28 - Representação pictográfica do sistema de controle de passo da aeronave.
