**COMANDO DA AERONÁUTICA**  
**CENTRO DE INVESTIGAÇÃO E PREVENÇÃO DE**  
**ACIDENTES AERONÁUTICOS**

**RELATÓRIO FINAL**  
**A-099/CENIPA/2022**

<b>OCORRÊNCIA:</b>	<b>ACIDENTE</b>
<b>AERONAVE:</b>	<b>PR-WGS</b>
<b>MODELO:</b>	<b>R44 II</b>
<b>DATA:</b>	<b>06SET2022</b>

O presente Relatório Final refere-se ao acidente com a aeronave PR-WGS, modelo R44 II, ocorrido em 06SET2022, tipificado como “[LOC-I] Perda de controle em voo”.

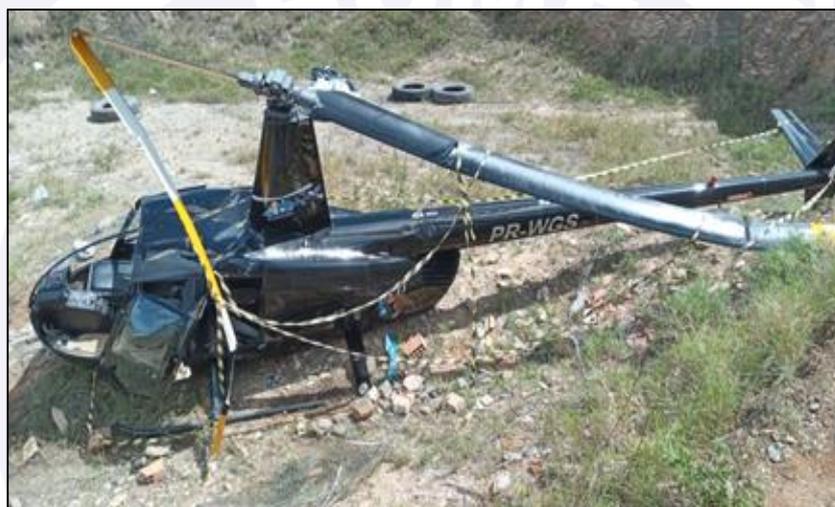
Próximo ao local de destino, durante a realização do tráfego para pouso, o piloto percebeu sinais de perda de controle em voo da aeronave. Sem obter êxito na recuperação da atitude de voo, ele realizou um pouso de emergência em um terreno descampado.

Figura 1 - Sítio do acidente.

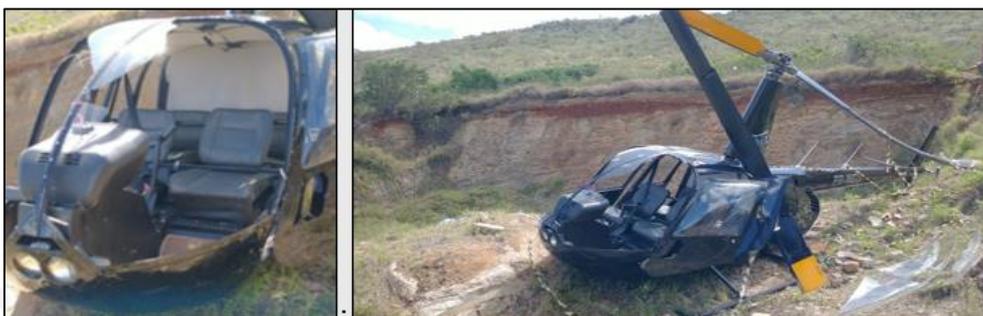
A aeronave teve as pás do rotor principal e o *plexiglass* (para-brisas) destruídos; danos substanciais no cone de cauda, rotor de cauda e esquis; e danos leves nos sistemas elétrico, hidráulico e de combustível (Figura 2).

Figura 2 - Vista dos danos ao PR-WGS.

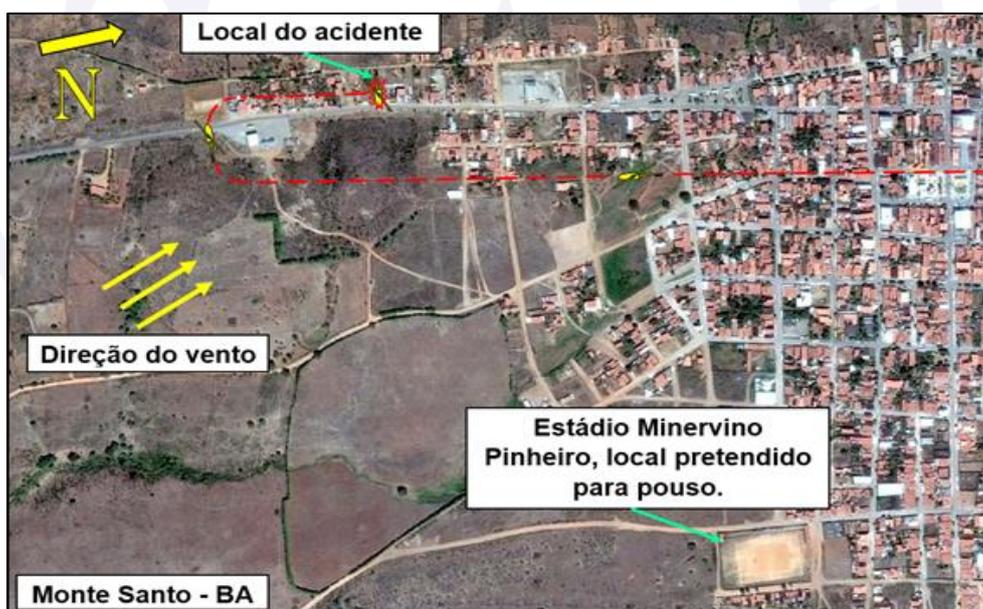
Nos instantes finais do pouso de emergência, houve o contato das pás do rotor principal com um barranco existente nos limites do terreno descampado, fato que provocou um giro da aeronave, seguido da sua parada total a cerca de 100° à direita em relação à trajetória inicial (Figura 4).

Figura 4 - Croqui da ocorrência. Fonte: adaptado Google Earth.

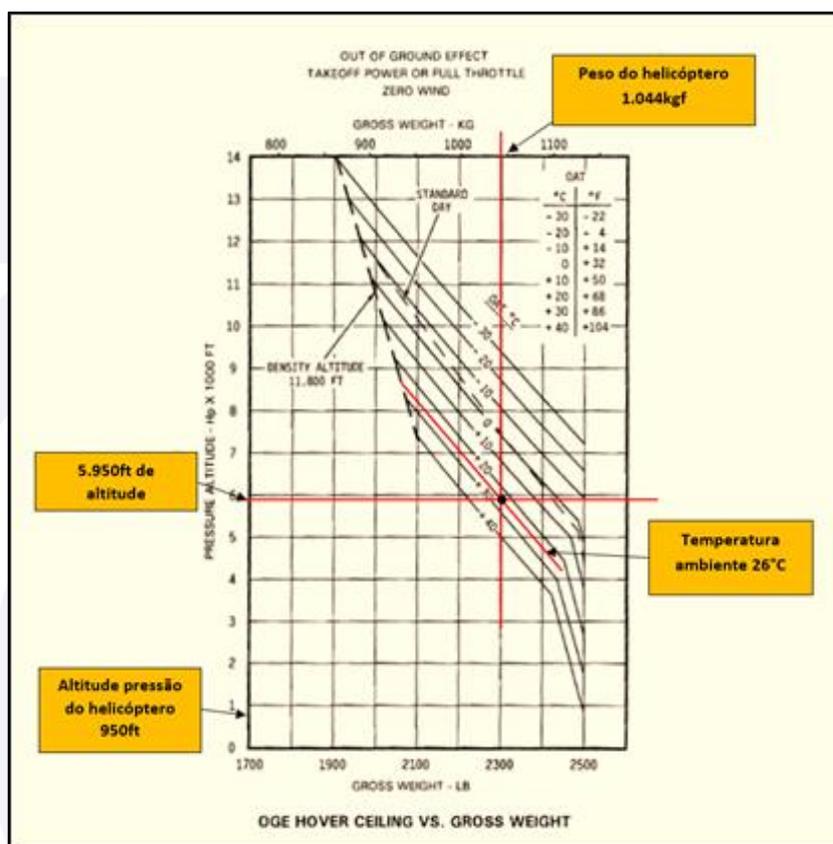
Figura 6 - Gráfico de desempenho Out Ground Effect (OGE - fora do efeito solo).

Pelo gráfico, nas condições apresentadas, verificou-se que a aeronave seria capaz de pairar fora do efeito solo até uma altitude de, aproximadamente, 5.950 ft.

Considerando os parâmetros que envolviam o voo no instante do acidente, referente ao peso do helicóptero, temperatura ambiente e altitude pressão, o gráfico de desempenho fora do efeito solo (OGE) mostrou que a operação do helicóptero ocorria dentro dos limites.
