**COMANDO DA AERONÁUTICA**  
**CENTRO DE INVESTIGAÇÃO E PREVENÇÃO DE**  
**ACIDENTES AERONÁUTICOS**

**RELATÓRIO FINAL**  
**A-005/CENIPA/2021**

| <b>AERONAVE:</b> | <b>PR-WVW</b> |
| <b>MODELO:</b> | <b>R44 II</b> |

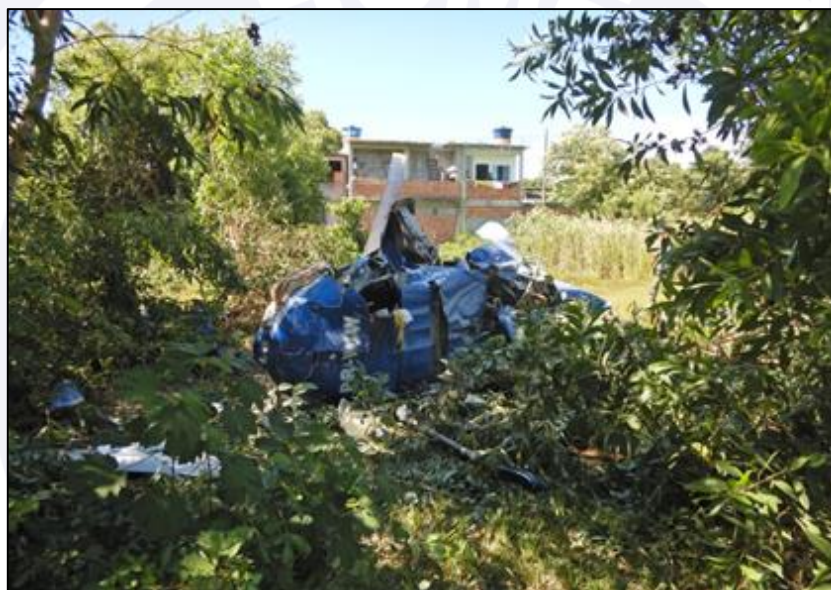
Figura 1 - Vista do PR-WVV no local do acidente.

A aeronave teve danos substanciais em toda a sua estrutura, incluindo os rotores e o cone de cauda o qual foi seccionado.

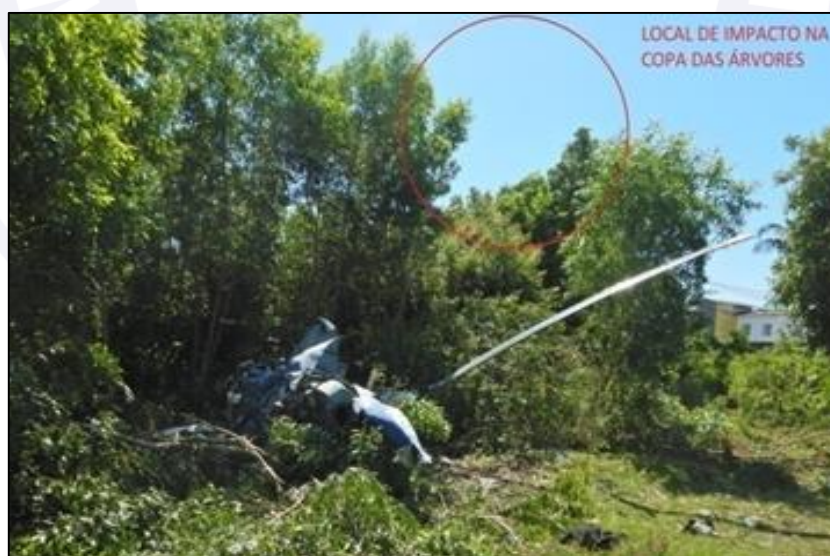
Na copa das árvores, que se encontravam a cerca de 10 m de altura do solo, foi identificado o primeiro ponto de impacto por membros da Comissão de Investigação. Os sinais de choque da aeronave contra a vegetação e o solo estavam concentrados com uma dispersão horizontal de cerca de 5 m (Figura 2).

Figura 2 - Vista dos danos causados à vegetação, a partir do sentido oposto ao deslocamento da aeronave.

Pela disposição dos destroços, marcas do impacto na vegetação e ponto de parada da aeronave, foi possível concluir que a colisão contra o terreno ocorreu com elevada razão de afundamento.

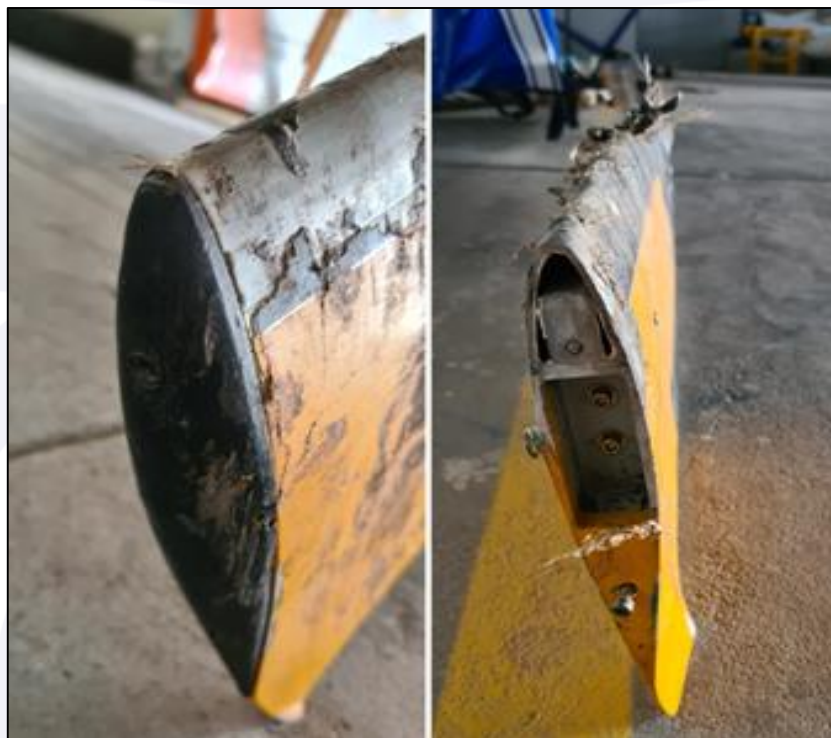
Durante a avaliação dos destroços, foi observado que a ponta de uma das pás do rotor principal estava danificada e havia marcas coincidentes no local onde o cone de cauda foi seccionado, sugerindo a ocorrência do toque de uma das pás no cone de cauda (Figuras 3 e 4).

Figura 3 - Vista das pontas das pás do rotor principal com uma delas danificada pelo impacto contra o cone de cauda.

A análise dos destroços indicou que a aeronave teve danos substanciais em sua estrutura no impacto, incluindo os rotores e o cone de cauda. Esses danos eram consistentes com um impacto de alta energia. Cabe ressaltar, a presença de evidências de um toque de uma das pás do rotor no cone de cauda, o que sugere uma anomalia na operação.

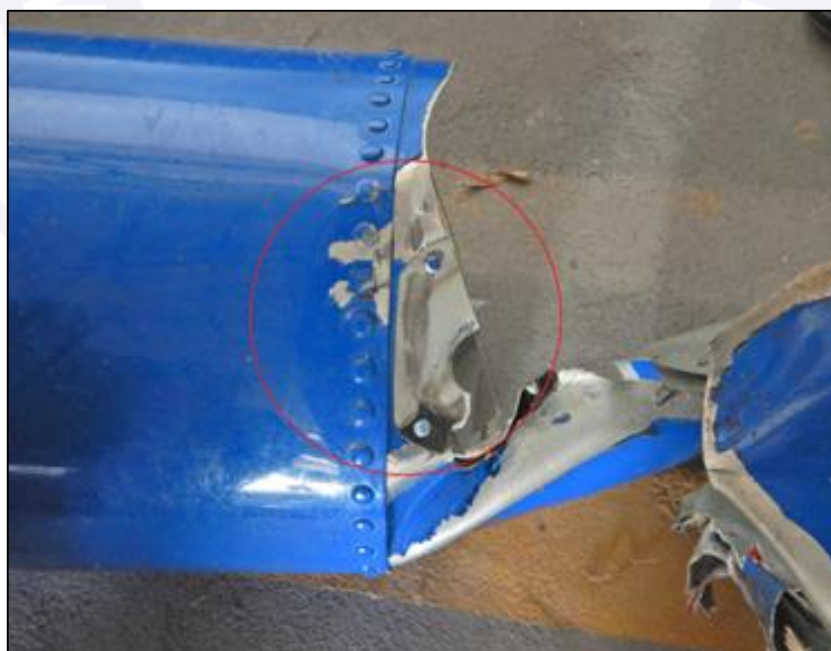
Figura 4 - Detalhe da marca no cone de cauda em virtude do toque de uma das pás.

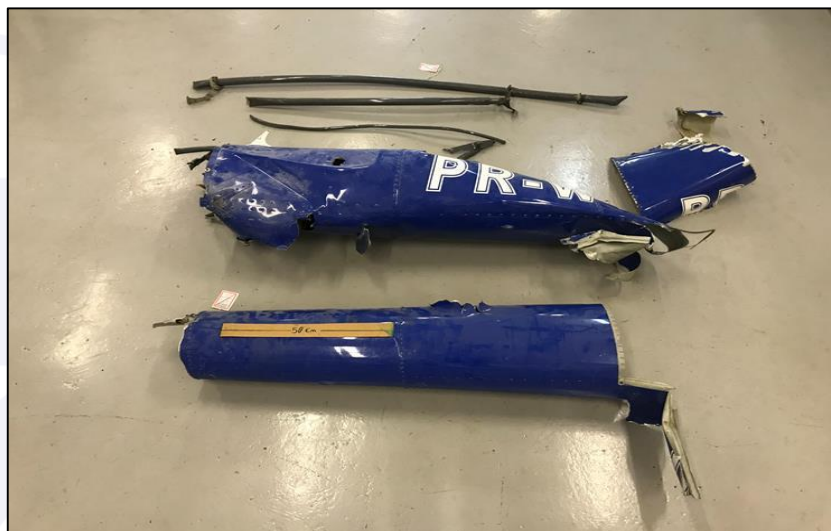
Foram realizados exames visuais e análise por estereoscopia, sendo possível identificar que o material apresentava características típicas de falha a partir de sobrecarga, como pode ser observado nas Figuras 5, 6 e 7, abaixo.

Figura 5 - Cone de cauda e árvore de comando traseira da aeronave PR-WVV.

O material analisado apresentou fraturas compatíveis com sobrecarga decorrente do impacto da aeronave contra o solo. Além disso, não foram identificados indícios de corrosão ou fadiga no material analisado.

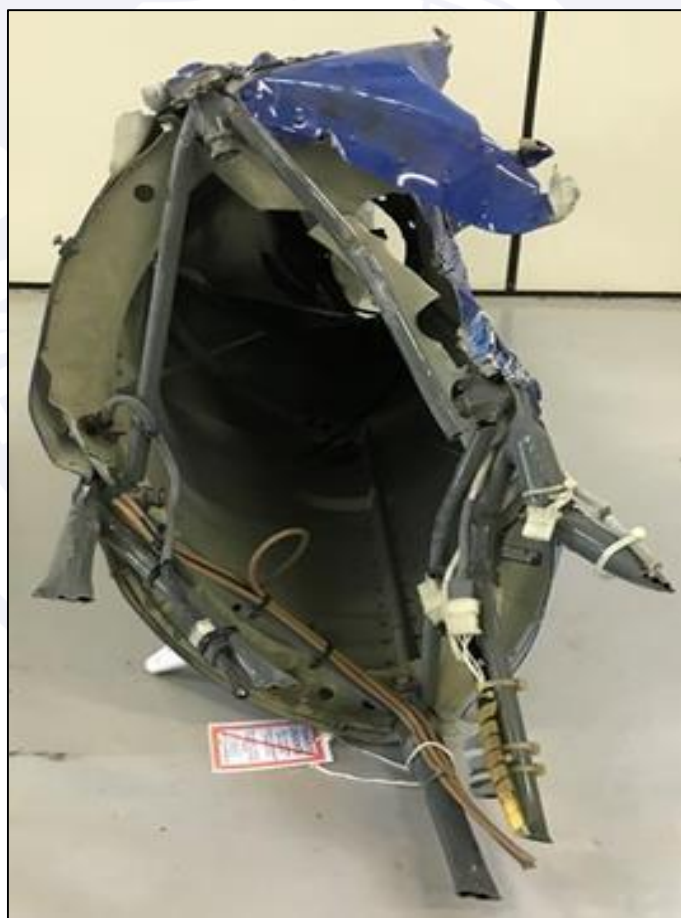
Figura 6 - Detalhe da superfície com fratura característica de falha a partir de sobrecarga.

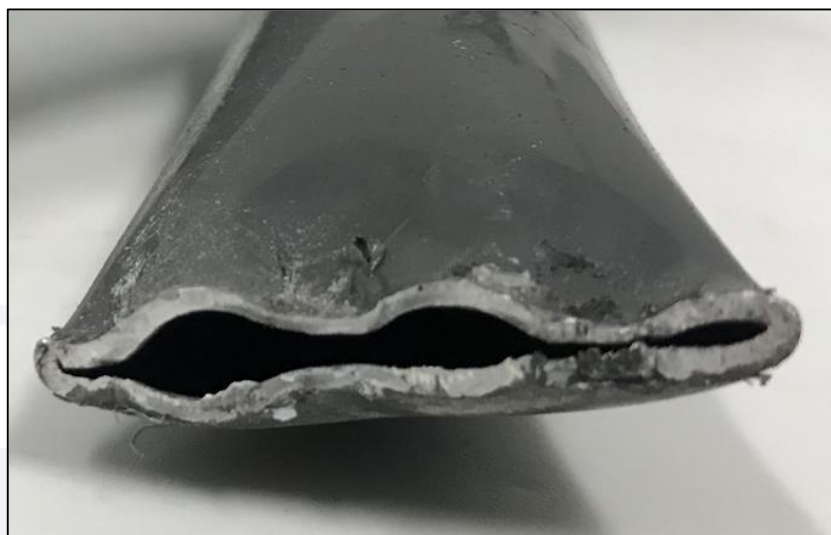
Figura 7 - Árvore de comando com fratura tipo “boca de peixe”, característica típica de falha a partir de sobrecarga.

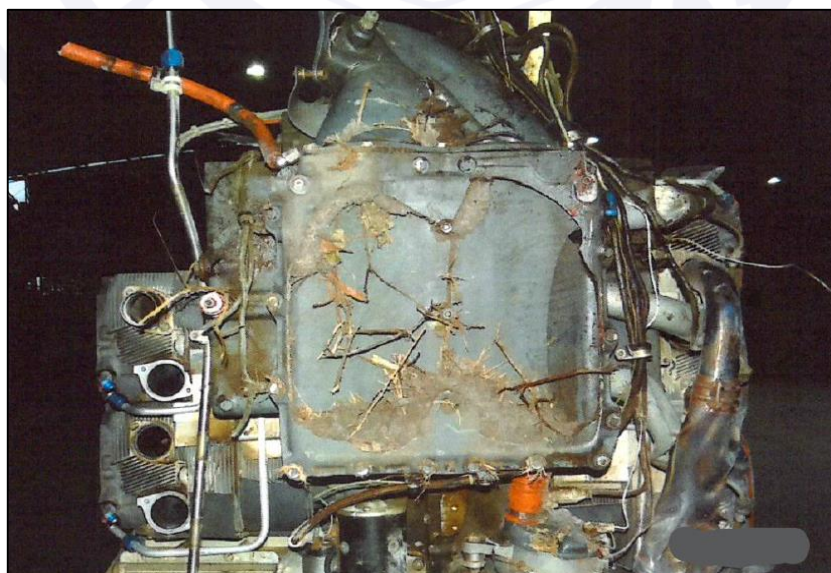
Durante as observações iniciais, foi constatado que o motor estava com todos os componentes e acessórios íntegros. No entanto, em virtude dos danos decorrentes do impacto contra o solo, o motor teve o cárter seco danificado, o que impediu a realização do teste funcional em outra aeronave ou em bancada de teste (Figura 8).

Figura 8 - Vista do cárter seco do motor danificado.

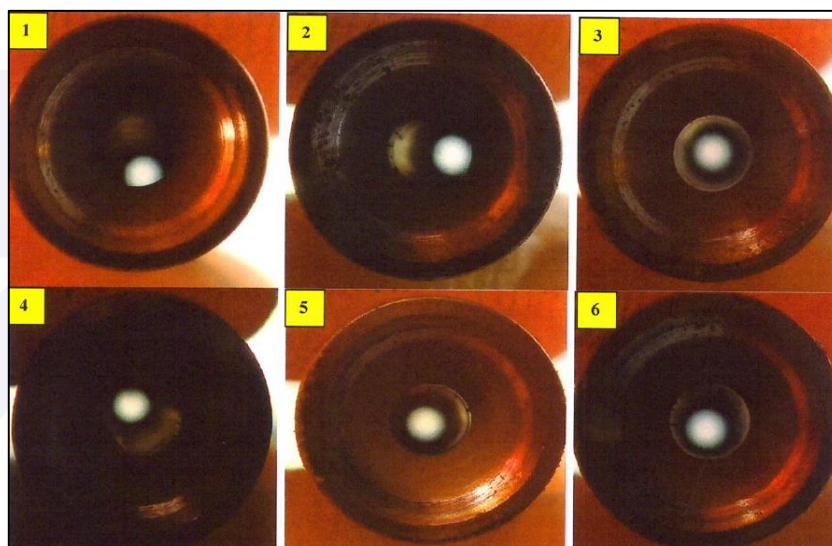
Em seguida, no sistema de alimentação de combustível, foram verificados os bicos injetores do motor e constatado que todos eles estavam desobstruídos. O distribuidor de combustível foi desmontado para verificação do diafragma. Ele estava normal e não foi encontrada discrepância ou anormalidade que pudesse comprometer o fornecimento de combustível para o motor (Figura 9).

Figura 9 - Vista dos bicos injetores do motor.

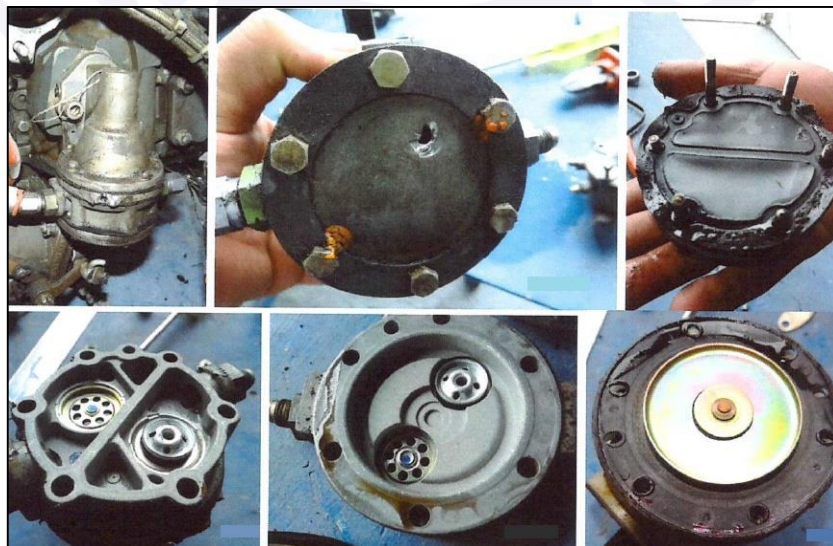
A bomba de combustível não foi testada em bancada e tampouco acionada pela haste de modo manual porque a sua câmara inferior estava perfurada, o que impossibilitava a transferência de combustível para a câmara superior e impedia a realização do teste. Ela foi desmontada e observou-se que as válvulas unidirecionais estavam normais e funcionando de modo correto. Não foi encontrada contaminação no interior das câmaras de combustível.

Figura 10 - Vistas interna e externa da bomba de combustível do motor.

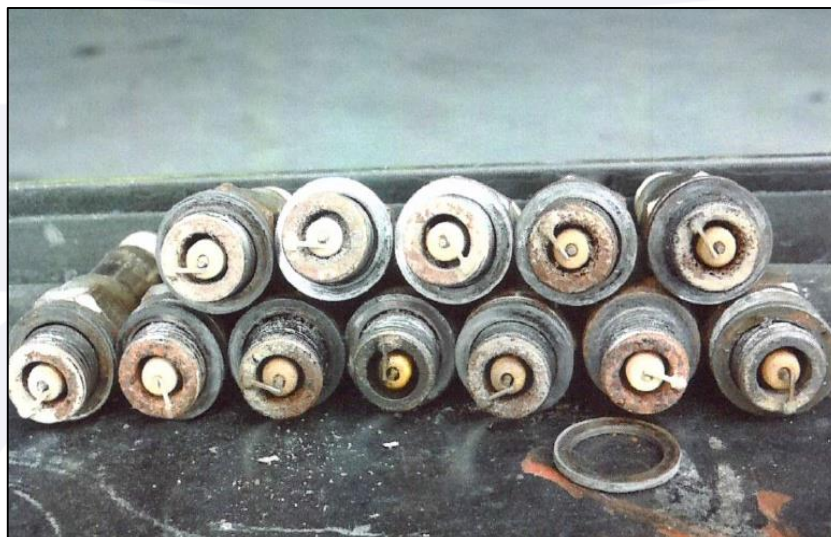
As velas de ignição foram verificadas e observou-se a presença de oxidação, no entanto, ao inspecionar os eletrodos centrais, pôde ser visto que estavam com aspecto de coloração normal de funcionamento (Figura 11).

Figura 11 - Vista geral das velas de ignição do motor.

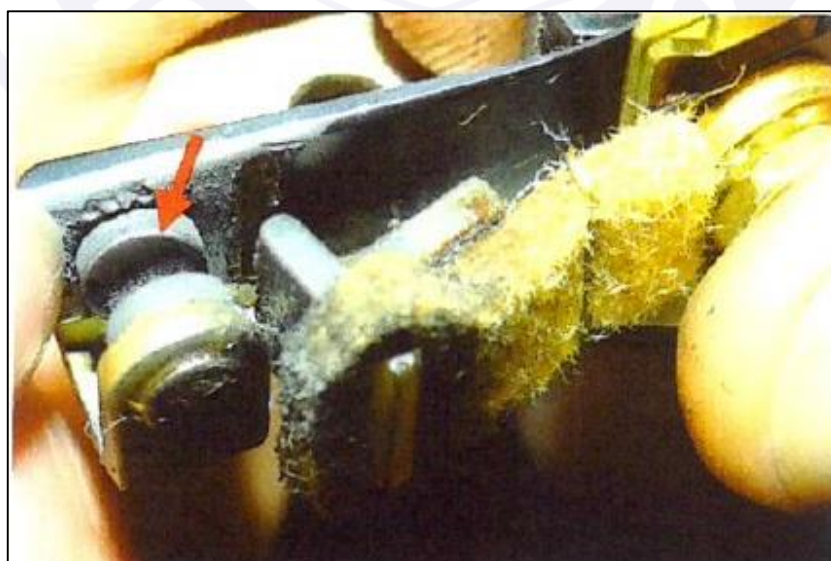
Os magnetos foram removidos e testados individualmente em bancada. Durante o teste do magneto esquerdo do motor, foi percebido que ele não apresentava um funcionamento normal, pois as centelhas produzidas eram intermitentes e aleatórias em todos os cilindros mesmo variando a rotação do motor. Na desmontagem, foi observado que os contatos do platinado (almofadas) estavam carbonizados (Figura 12).

Figura 12 - Carbonização observada nos contatos do platinado do magneto esquerdo do motor.

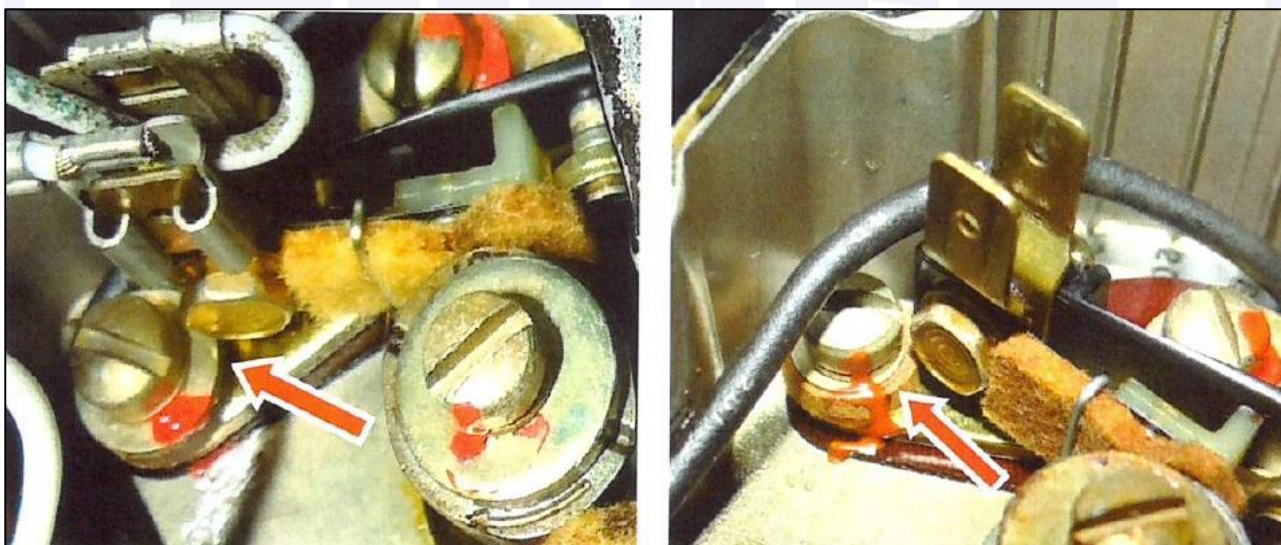
Em continuidade aos testes, a parte superior do magneto foi desmontada, sendo observado que havia uma discrepância no platinado que gerava o sinal para o tacômetro e o controlador do governador. Esse platinado trabalhava totalmente isolado da carcaça do magneto. Para tanto, eram utilizados isoladores de celeron. No entanto, foi observada a presença de uma arruela não prevista que estava encostada no parafuso de fixação dos terminais elétricos (Figura 13).

Figura 13 - Comparação entre a montagem do parafuso de fixação dos terminais elétricos do magneto direito do motor (arruela não prevista) e outro magneto similar (arruela correta).

A arruela não prevista que foi utilizada na montagem rompeu o isolamento do platinado em questão e ele pode ter gerado sinal degradado para o controlador do governador. Outra discrepância observada foi nos contatos do platinado (almofadas) que estavam carbonizados. Isso também pode ter contribuído para a degradação do sinal elétrico para o controlador do governador e ter indicado baixa RPM do rotor principal (*low RPM*).

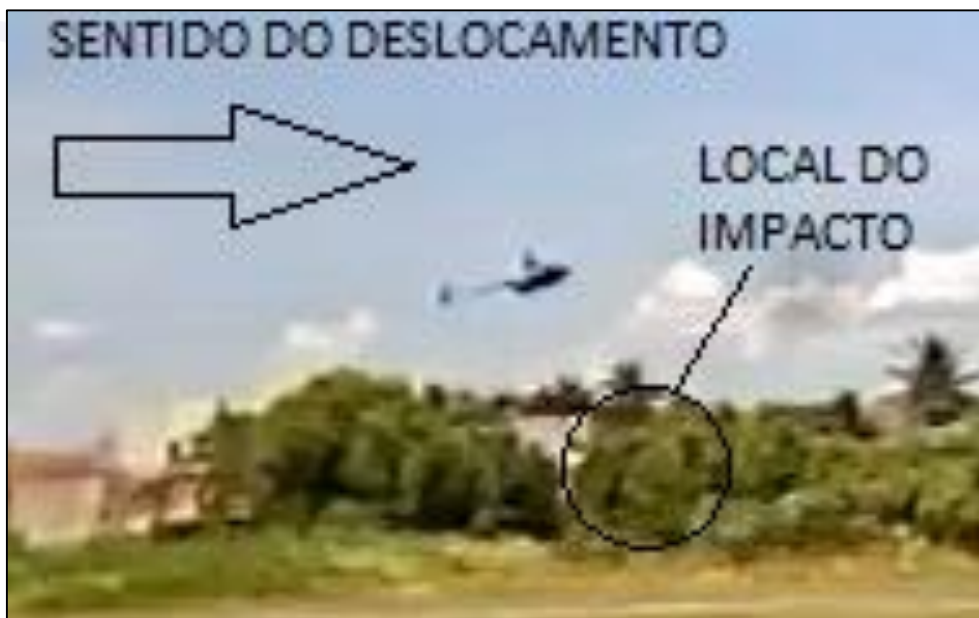
De acordo com as imagens extraídas da câmera de segurança, às 10h27min48s (local), a aeronave iniciou sua descida. Após cerca de seis segundos, às 10h27min54s (local), a aeronave iniciou um movimento semelhante ao *flare*, em oposição à elevada razão de afundamento naquele momento (Figura 15).

Figura 15 - Aeronave PR-WVV momentos antes do impacto contra o solo.
