COMANDO DA AERONÁUTICA
CENTRO DE INVESTIGAÇÃO E PREVENÇÃO DE
ACIDENTES AERONÁUTICOS

RELATÓRIO FINAL SIMPLIFICADO

DADOS DA OCORRÊNCIA								
DATA - HORA		INVESTIGAÇÃO		SUMA Nº				
22JAN2022 - 14:00 (UTC)		SERIPA VII		A-027/CENIPA/2022				
CLASSIFICAÇÃO		TIPO(S)						
ACIDENTE		[CTOL] COLISÃO COM OBSTÁCULO DURANTE A DECOLAGEM E POUSO						
LOCALIDADE		MUNICÍPIO	UF	COORDENADAS				
AERÓDROMO FAZENDA BOM RETIRO (SD6Y)		BOCA DO ACRE	AM	09°21'29"S	067°47'23"W			
DADOS DA AERONAVE								
MATRÍCULA		FABRICANTE			MODELO			
PR-WZW		MOONEY AIRCRAFT			M20M			
OPERADOR			REGISTRO		OPERAÇÃO			
PARTICULAR			TPP		PRIVADA			
PESSOAS A BORDO / LESÕES / DANOS À AERONAVE								
A BORDO		LESÕES					DANOS À AERONAVE	
		Illeso	Leve	Grave	Fatal	Desconhecido		
Tripulantes	1	1	-	-	-	-	Nenhum	
Passageiros	3	3	-	-	-	-	Leve	
Total	4	4	-	-	-	-	X Substancial	
							Destruída	
Terceiros	-	-	-	-	-	-	Desconhecido

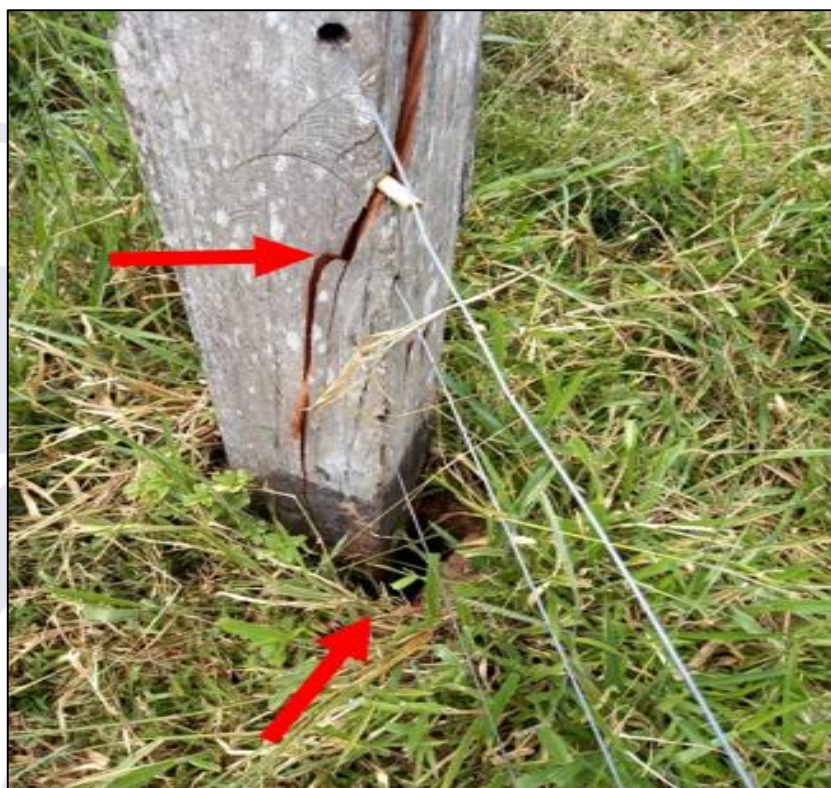
Figura 1 - Imagem aproximada do mourão, após o impacto com a perna do trem de pouso. Na imagem, identificados pela seta vermelha, é possível observar a rachadura e o deslocamento lateral dele por meio da abertura no solo.

Houve a colisão do trem de pouso principal direito contra o mourão da cerca. Logo após o impacto, enquanto voava a baixa altura e com pouca velocidade, o PIC realizou um pouso forçado poucos metros à frente.

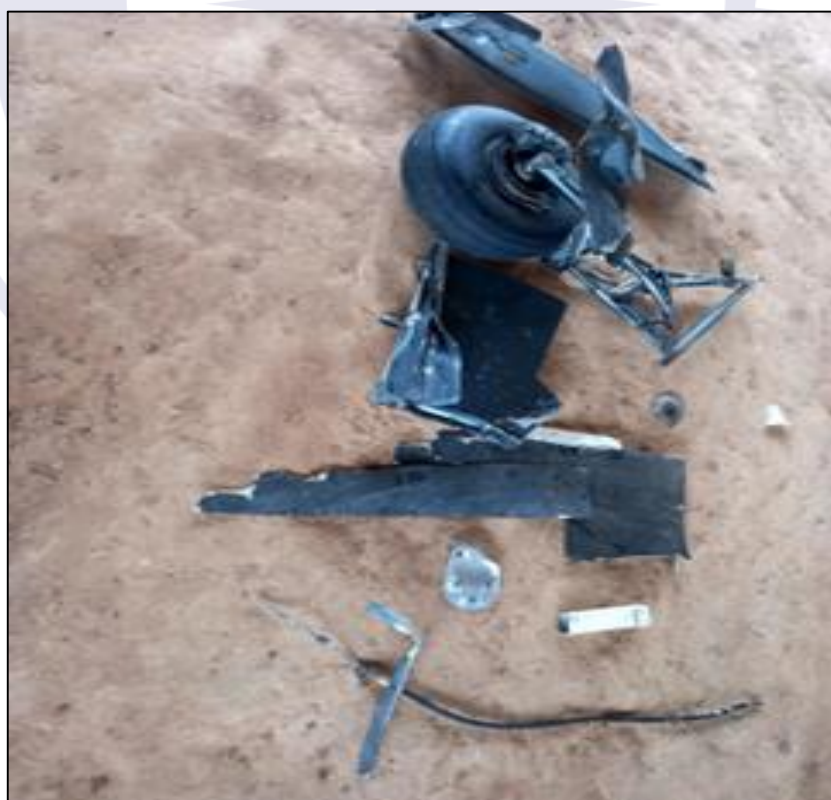
Figura 2 - Imagem aproximada dos destroços da perna do trem de pouso.

- l) o trem de pouso principal direto chocou-se contra o mourão de uma cerca;
- m) foi realizado um pouso forçado;
- n) a aeronave teve danos substanciais; e

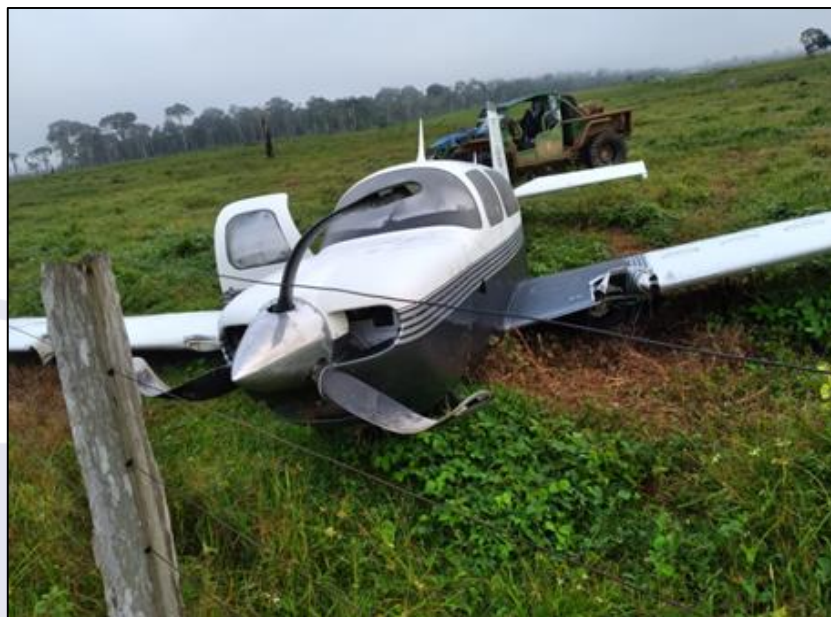
Figura 3 - Foto aproximada da situação da aeronave após a parada total.

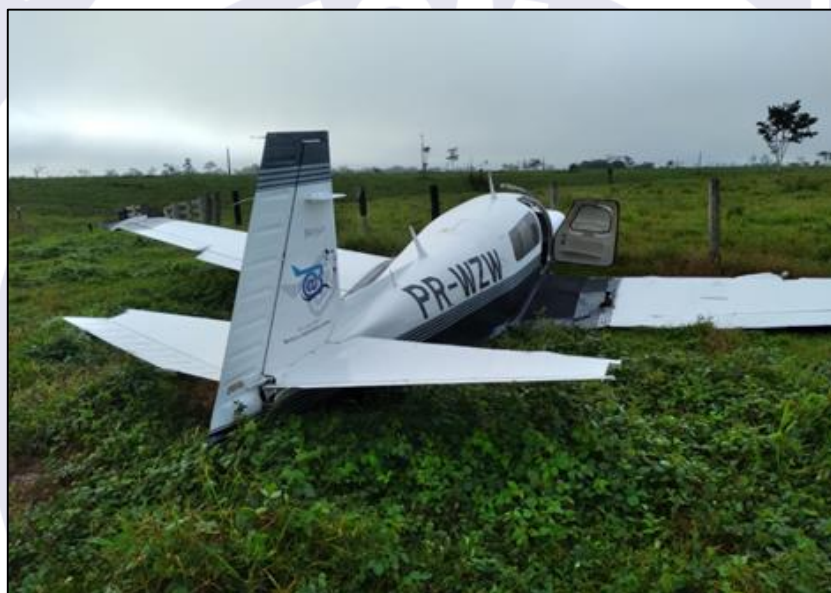
Figura 4 - Foto aproximada da situação da aeronave após a parada total.
