COMANDO DA AERONÁUTICA
CENTRO DE INVESTIGAÇÃO E PREVENÇÃO DE
ACIDENTES AERONÁUTICOS

RELATÓRIO FINAL
A-128/CENIPA/2017

OCORRÊNCIA:	ACIDENTE
AERONAVE:	PR-XLX
MODELO:	EA 300/LC
DATA:	12OUT2017

O presente Relatório Final refere-se ao acidente com a aeronave PR-XLX, modelo EA 300/LC, ocorrido em 12OUT2017, classificado como “[LOC-I] Perda de controle em voo”.

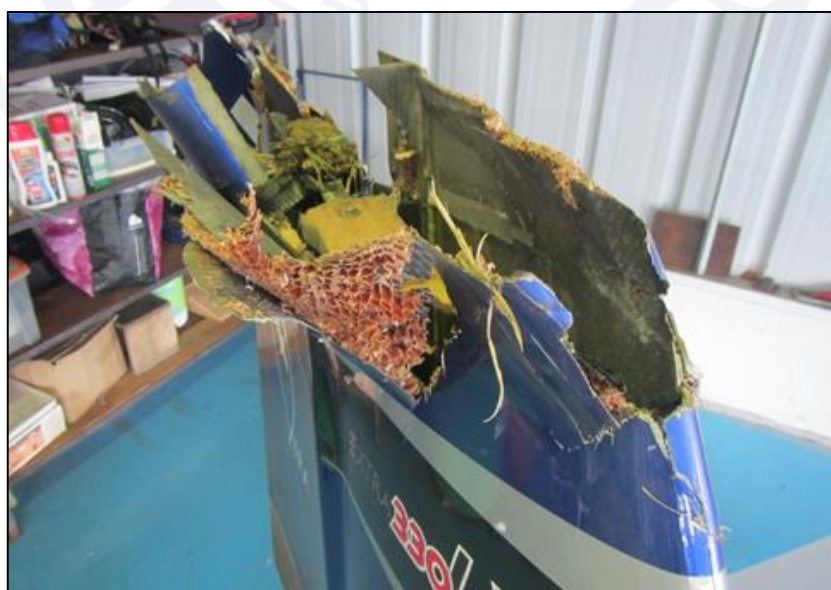
A aeronave teve danos substanciais no estabilizador vertical, leme, motor, hélice, asa direita, canopi, capô do motor e *spinner*.

Figura 1 - Danos ao estabilizador vertical e leme.

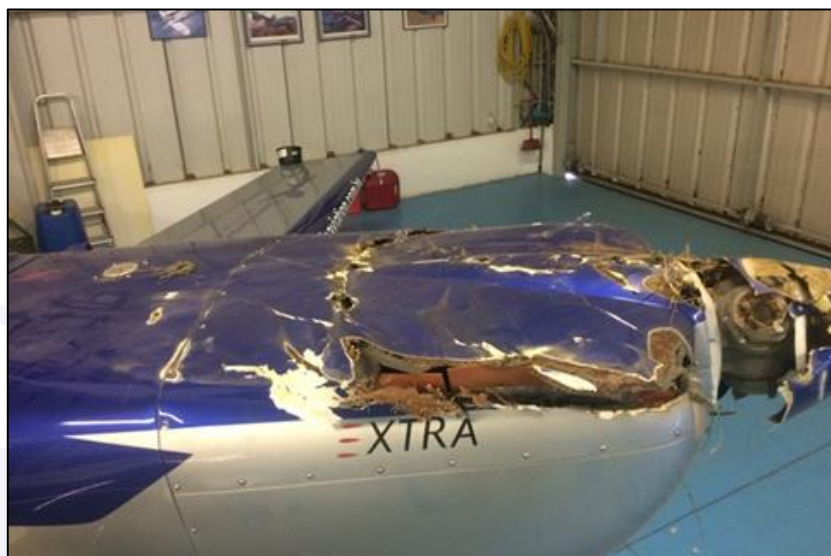
Figura 2 - Danos ao capô do motor, ao *spinner* e à hélice.

Durante esse deslocamento, o contato com o pavimento causou danos à hélice, que se quebrou na raiz; ao canopi; à parte superior do capô do motor; ao *spinner* e à ponta da asa direita.

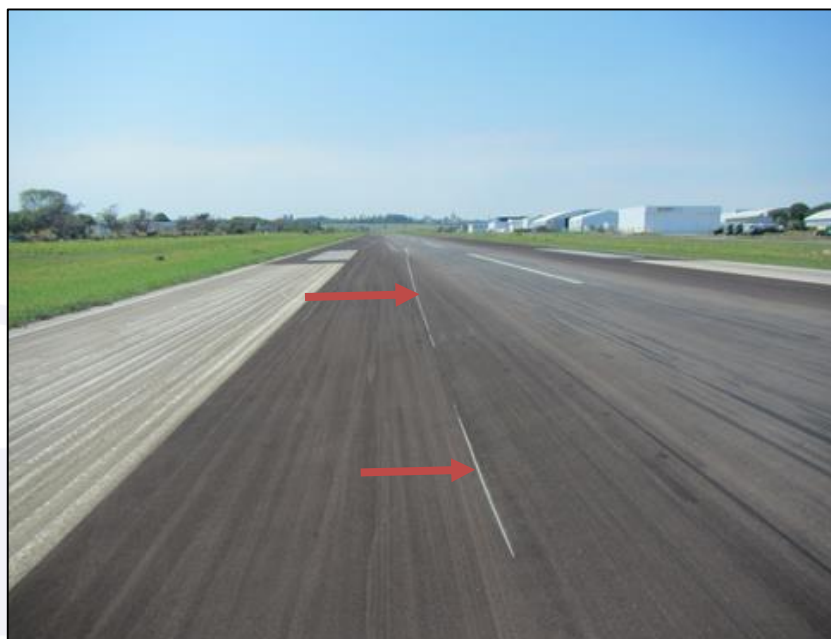
Durante o voo invertido, o estabilizador vertical/leme direcional da aeronave tocou o asfalto da pista.

Figura 5 - Marcas deixadas pelo contato do estabilizador vertical/leme com a pista. Após esse primeiro contato, houve a colisão da hélice contra o terreno.

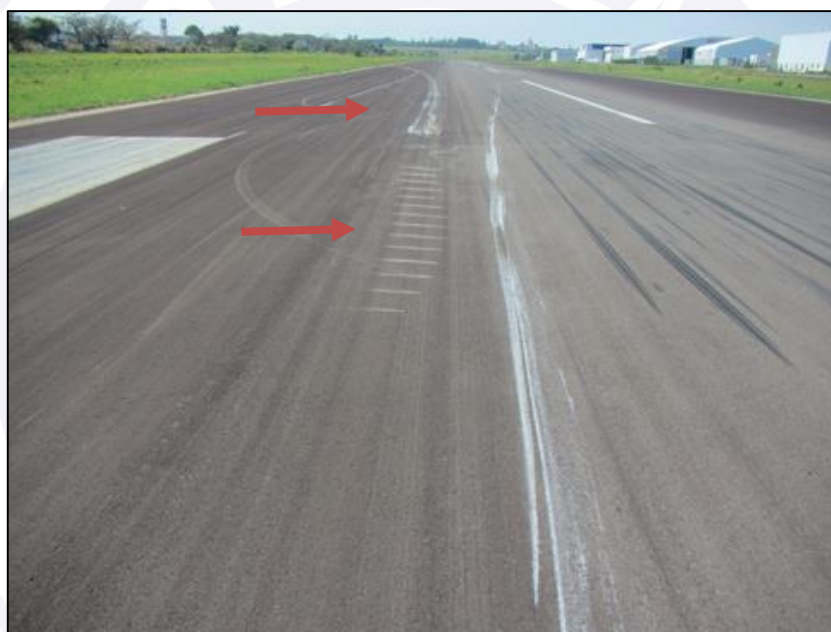
Figura 6 - Marcas deixadas pelo contato do leme, da hélice, do capô do motor, do *spinner* e da asa direita com a pista.

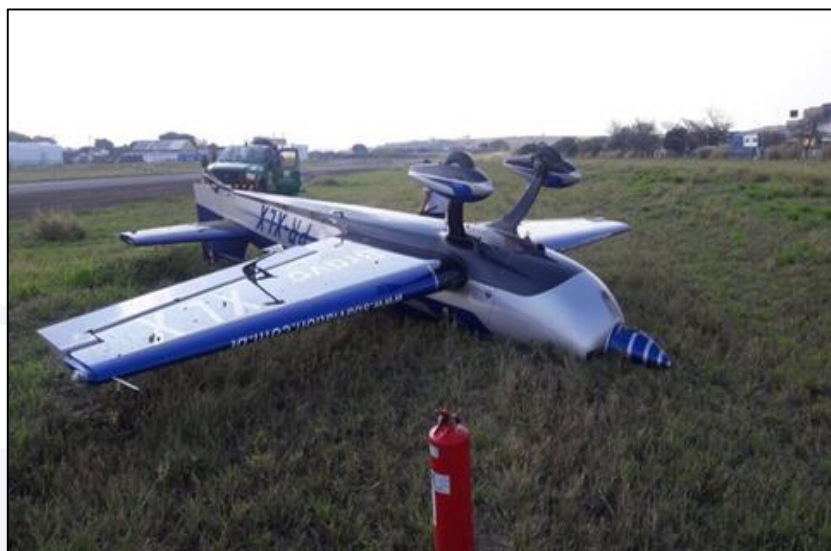
O avião se arrastou pelo pavimento, guinou à esquerda, ultrapassou o limite lateral da pista e parou na área gramada adjacente, ainda na posição invertida.

Figura 7 - Aeronave após a parada total.

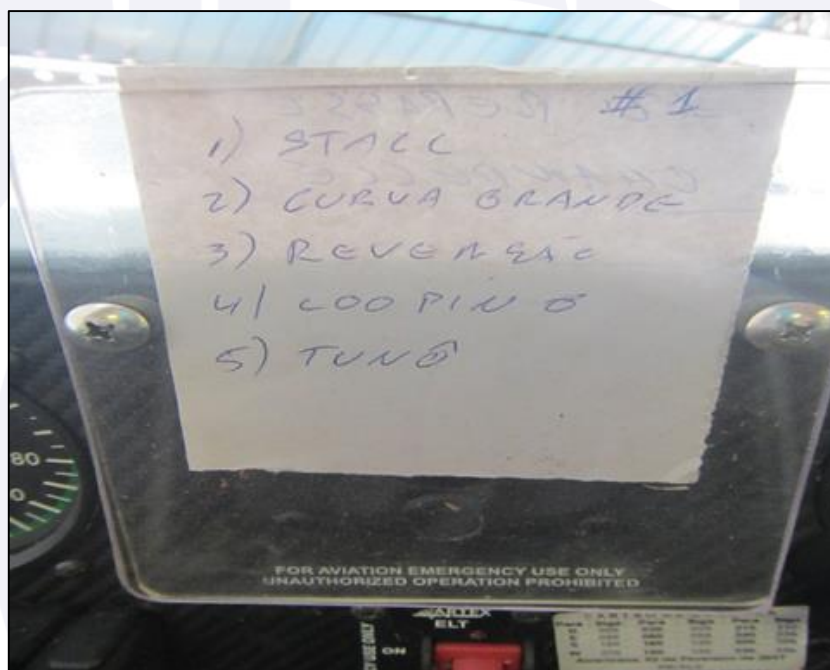
Figura 8 - Sequência do voo fixada no painel da aeronave.

O piloto declarou que decidiu executar um treinamento de voo invertido, a baixa altura, após a decolagem, durante o preparo mental anterior ao voo e, por essa razão, a acrobacia não constava no auxílio afixado no painel da aeronave.
