**COMANDO DA AERONÁUTICA**  
**CENTRO DE INVESTIGAÇÃO E PREVENÇÃO DE**  
**ACIDENTES AERONÁUTICOS**

**RELATÓRIO FINAL**  
**A-078/CENIPA/2016**

<b>OCORRÊNCIA:</b>	<b>ACIDENTE</b>
<b>AERONAVE:</b>	<b>PR-YCB</b>
<b>MODELO:</b>	<b>AS 350 B2</b>
<b>DATA:</b>	<b>25ABR2016</b>

O presente Relatório Final refere-se ao acidente aeronáutico com a aeronave PR-YCB, modelo AS 350 B2, ocorrido em 25ABR2016, classificado como “[LOC-I] Perda de controle em voo”.

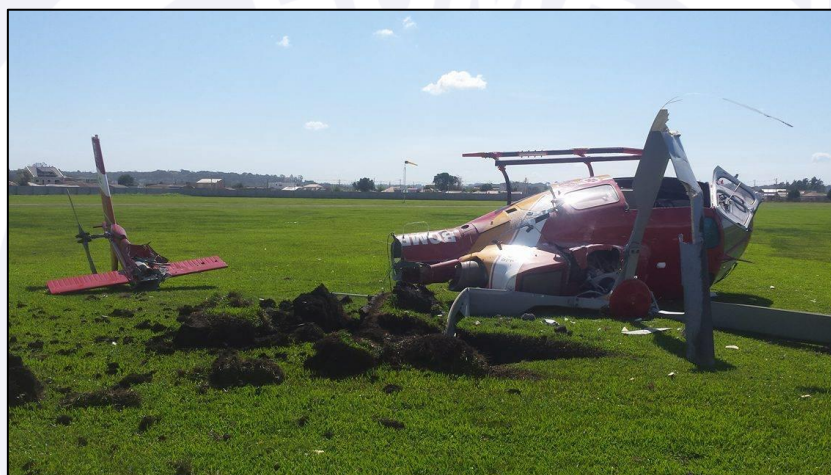
Figura 1 - Vista geral da aeronave após o acidente.

Seccionamento do cone de cauda e de sua transmissão, quebra das pás do rotor principal e quebra do para-brisa direito.

O impacto das pás do rotor principal ocorreu contra terreno gramado, em ângulo de 45° e a aeronave girou 90° pela esquerda até a sua parada total.

Os destroços (cone de cauda seccionado, pás do rotor principal dobradas e para-brisa direito quebrado) ficaram distribuídos de forma radial em leque.

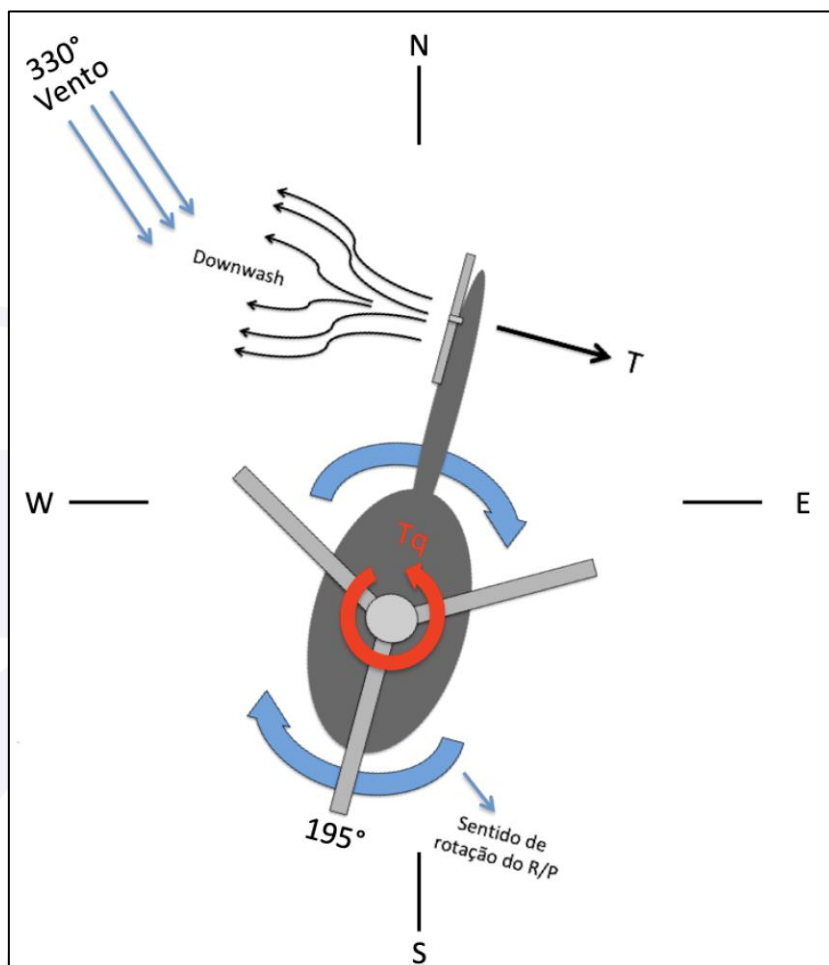
Figura 2 - Diagrama do posicionamento do helicóptero no momento da decolagem.

O vento estimado no aeródromo vinha, predominantemente, da direção 330° (NO). Entretanto, a aeronave estava posicionada com o nariz aprofado na direção magnética 195° (SO). Nessa condição, o helicóptero ficou submetido a uma componente de vento de cauda, conforme ilustrado na Figura 2.

O vento predominante estimado no aeródromo vinha da direção 330° (NO), com intensidade de 14kt e rajadas de até 25kt. Entretanto, a aeronave estava posicionada com o nariz aroado na direção magnética 195° (SO). Nessa situação, o helicóptero ficou submetido a uma componente de vento de cauda, conforme ilustrado na Figura 2.

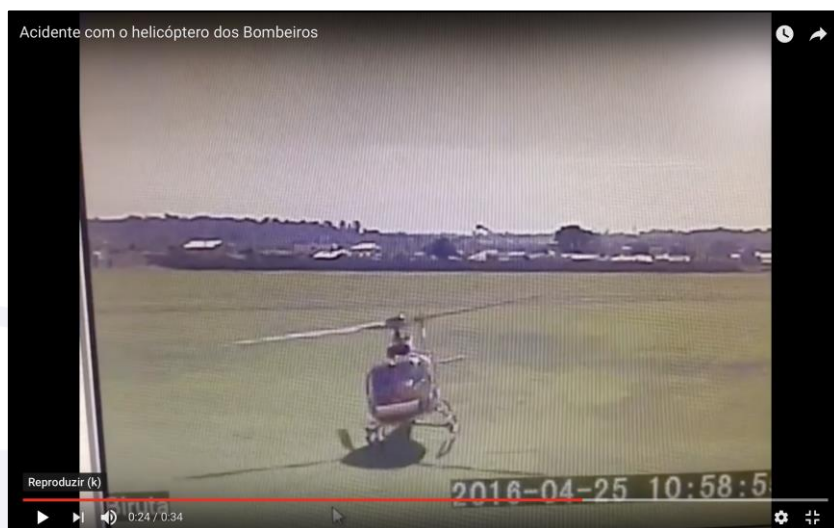
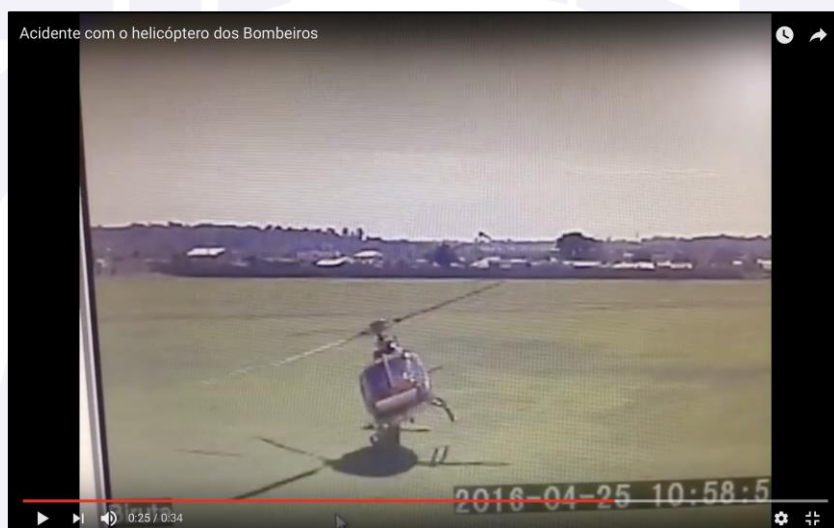
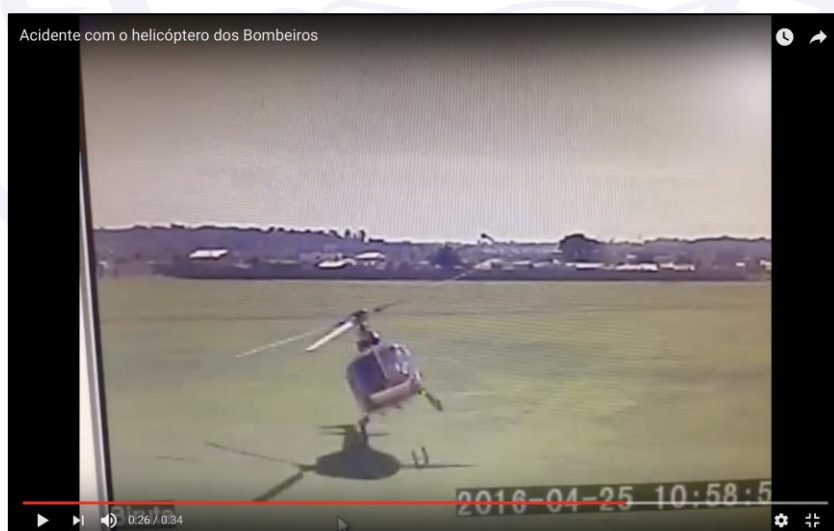
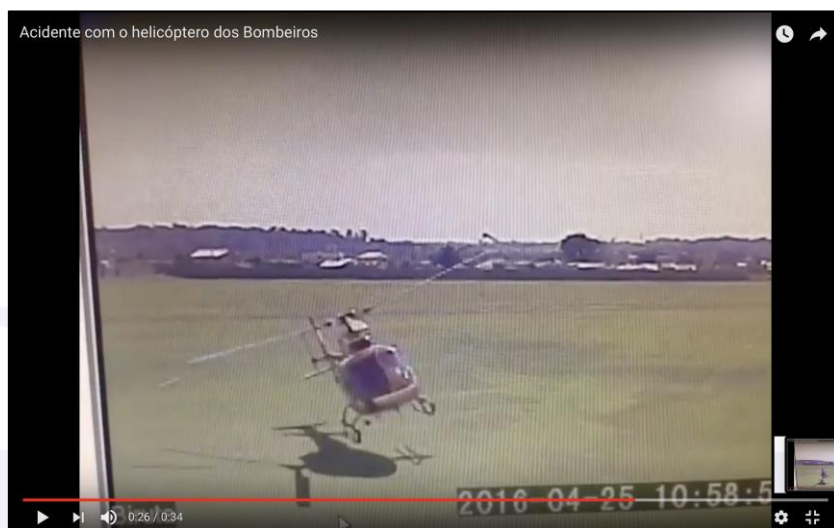
As imagens registradas mostraram que o esqui esquerdo da aeronave saiu do solo antes do esqui direito, gerando uma inclinação para a direita. Além disso, as imagens mostraram que o nariz do helicóptero iniciou um giro para a esquerda (cauda à direita), conforme ilustrado nas Figuras 3, 4, 5 e 6.

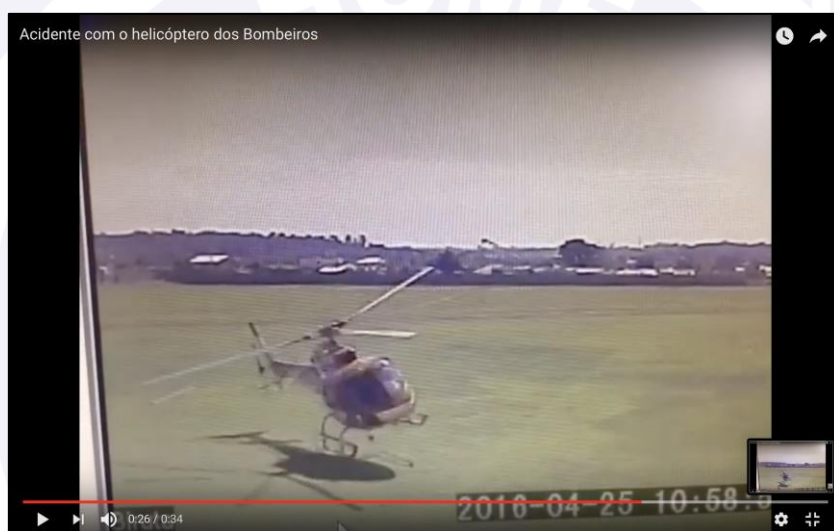
Figura 7 - Sequência de eventos da decolagem vertical.

A Figura 7 mostra o instante em que o esqui direito saiu do solo. Nesse momento, a aeronave encontrava-se com inclinação à direita e giro de nariz à esquerda (cauda à direita).

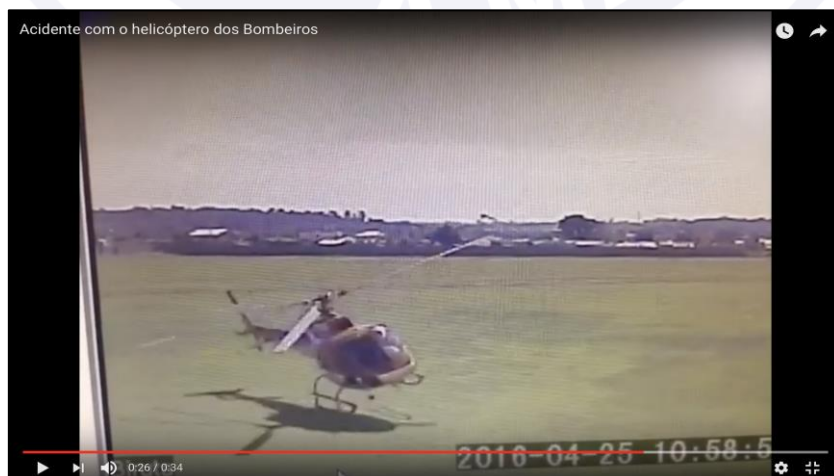
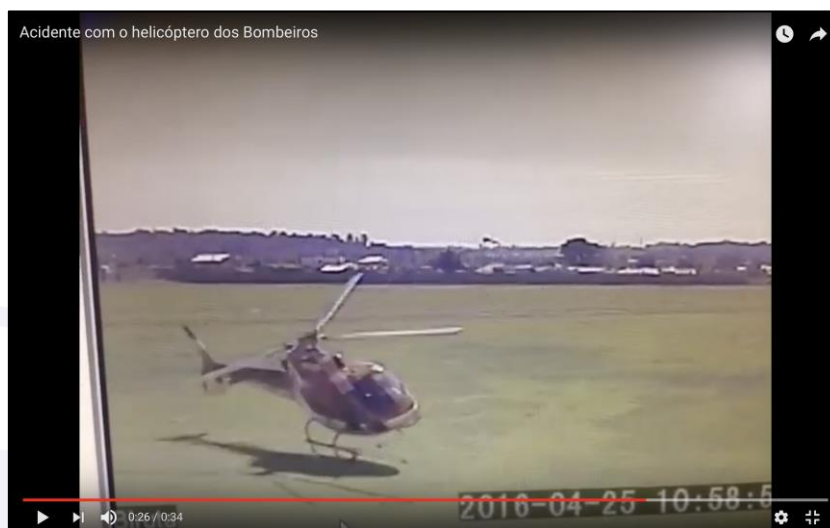
A partir desse momento, a inclinação à direita e o giro de nariz à esquerda se intensificaram, como mostram as Figuras 8 e 9.

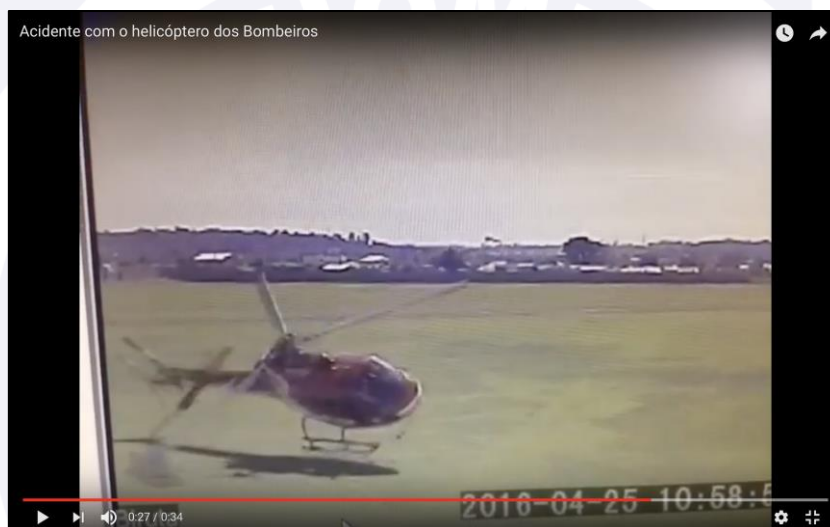
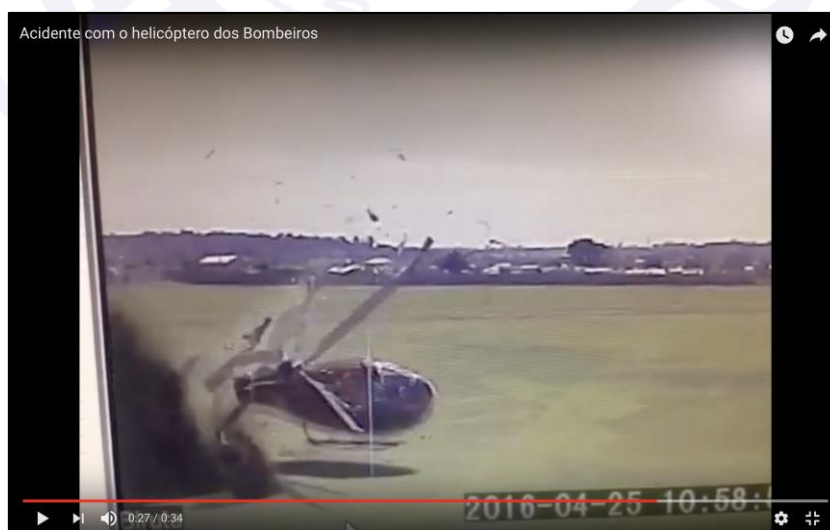
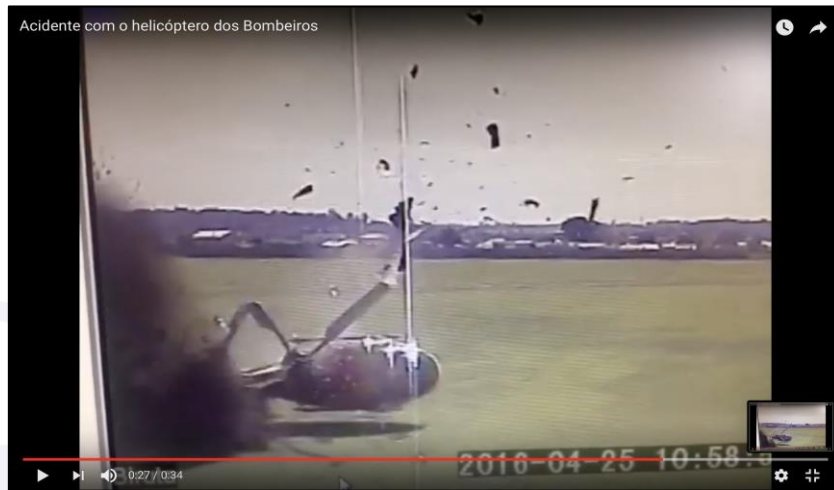
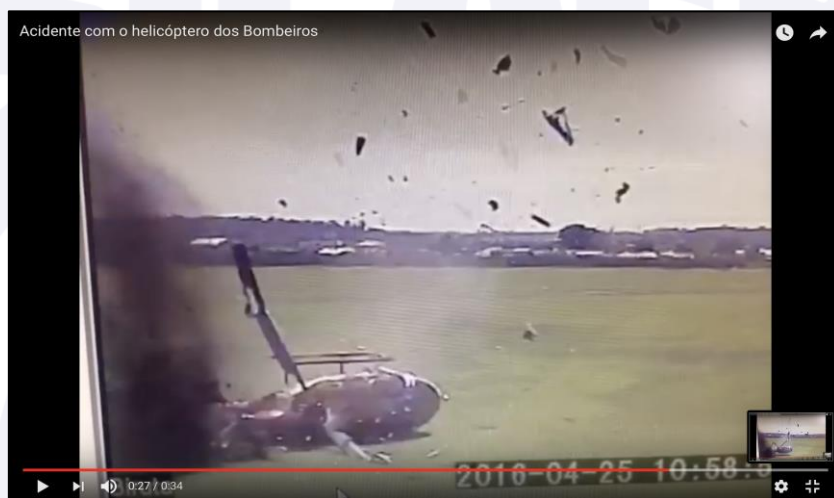
Nas Figuras 10, 11, 12 e 13 observa-se que as pás do rotor principal colidiram contra o solo gramado.

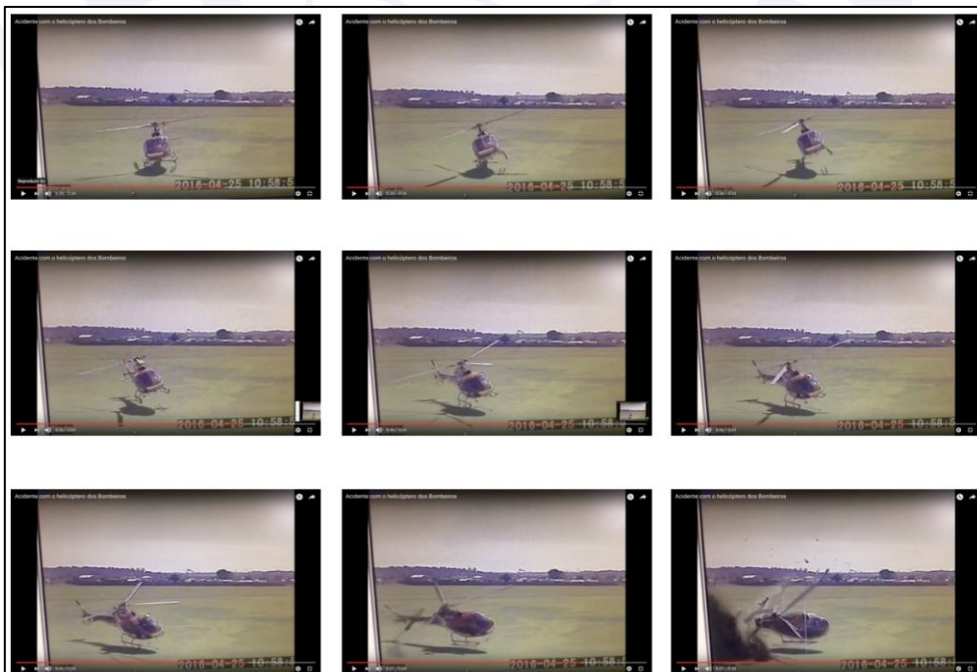
Figura 14 - Fotos da sequência de eventos da decolagem vertical dispostas lado a lado.

Colocando-se as fotos lado a lado, é possível visualizar com mais clareza a dinâmica da decolagem que culminou no acidente (Figura 14).
