COMANDO DA AERONÁUTICA
CENTRO DE INVESTIGAÇÃO E PREVENÇÃO DE
ACIDENTES AERONÁUTICOS

RELATÓRIO FINAL SIMPLIFICADO

DADOS DA OCORRÊNCIA								
DATA - HORA		INVESTIGAÇÃO		SUMA Nº				
15JAN2023 - 08:50 (UTC)		SERIPA IV		A-006/CENIPA/2023				
CLASSIFICAÇÃO		TIPO(S)						
ACIDENTE		[CTOL] COLISÃO COM OBSTÁCULO DURANTE A DECOLAGEM E POUSO						
LOCALIDADE		MUNICÍPIO	UF	COORDENADAS				
FAZENDA SANTA JOANA		BOA ESPERANÇA DO SUL	SP	21°58'08"S	048°19'52"W			
DADOS DA AERONAVE								
MATRÍCULA		FABRICANTE			MODELO			
PR-YLA		THRUSH AIRCRAFT			S2R-H80			
OPERADOR			REGISTRO		OPERAÇÃO			
APLIMAX AEROAGRÍCOLA EIRELI			SAE-AG		AGRÍCOLA			
PESSOAS A BORDO / LESÕES / DANOS À AERONAVE								
A BORDO		LESÕES					DANOS À AERONAVE	
		Illeso	Leve	Grave	Fatal	Desconhecido		
Tripulantes	1	1	-	-	-	-	Nenhum	
Passageiros	-	-	-	-	-	-	Leve	
Total	1	1	-	-	-	-	X Substancial	
							Destruída	
Terceiros	-	-	-	-	-	-	Desconhecido

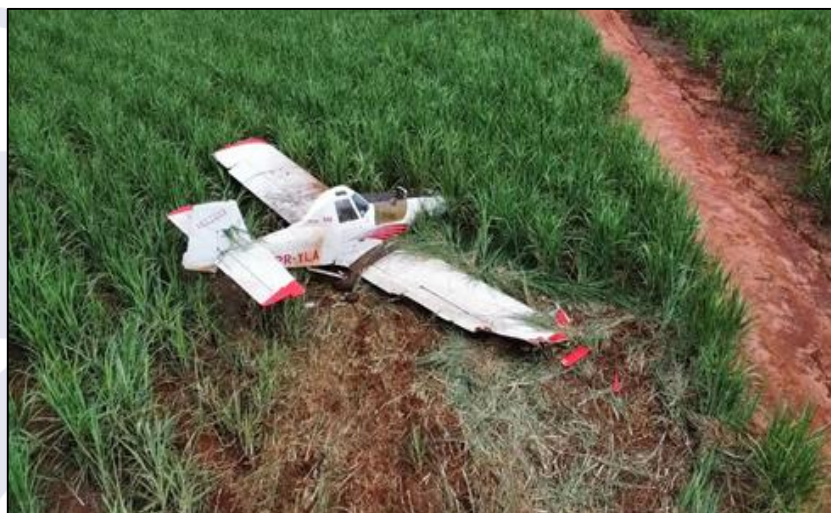
Durante a decolagem, o avião colidiu contra a lavoura logo após o término da distância disponível da área de pouso para uso aeroagrícola.

Figura 1 - Posição da aeronave após a ocorrência.

A aeronave teve danos substanciais e o piloto saiu ileso.

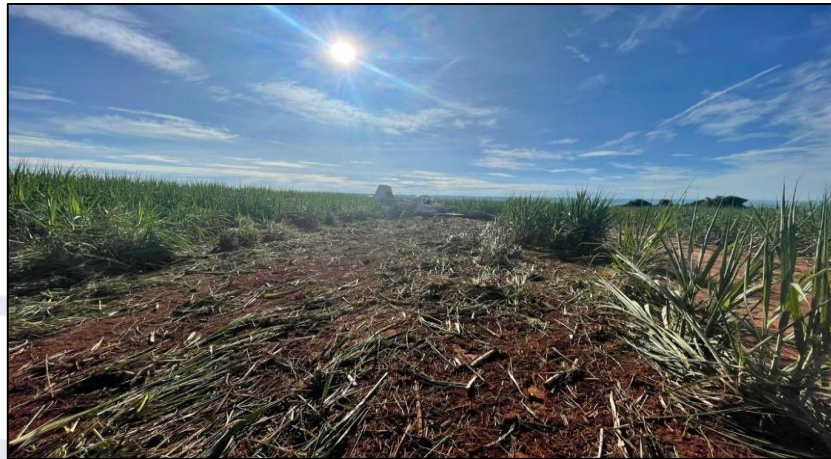
As fotos enviadas pelo operador, momentos após o acidente, denotam que havia Poucas Nuvens (FEW - 1 a 2 oitavos), conforme Figura 2, estando propício para a realização do voo.

Figura 2 - Meteorologia e posição da aeronave momentos após o acidente.

Dessa forma, concluiu-se que as condições meteorológicas estavam acima dos mínimos previstos para a realização do voo.

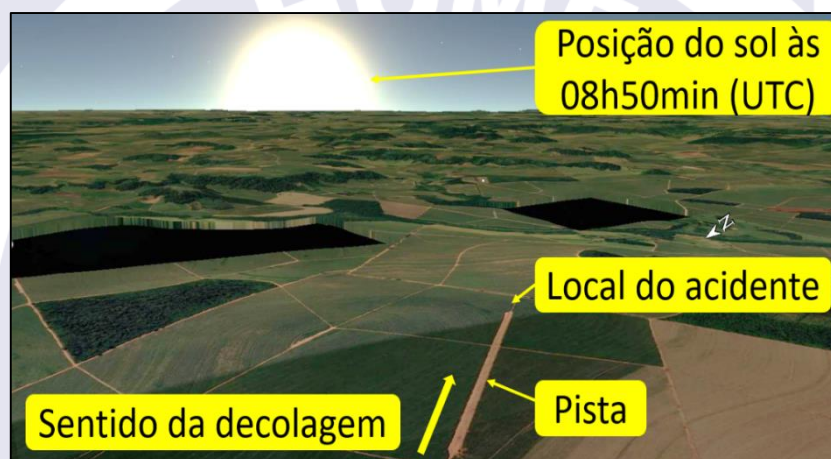
O sol estava posicionado à frente e à esquerda do piloto no momento da decolagem, às 08h50min (UTC), conforme Figura 3.

Figura 3 - Posição do sol no momento da decolagem.
Fonte: adaptado do *Google Earth*.

O sol estava posicionado ligeiramente à esquerda da proa da aeronave. Porém, durante a decolagem, o piloto ainda não possuía contato visual com ele, uma vez que a aeronave iniciou a corrida na parte baixa do terreno. Ao atingir a parte mais alta, o piloto recebeu a luz do sol diretamente em seu rosto e teve a sua visão ofuscada.

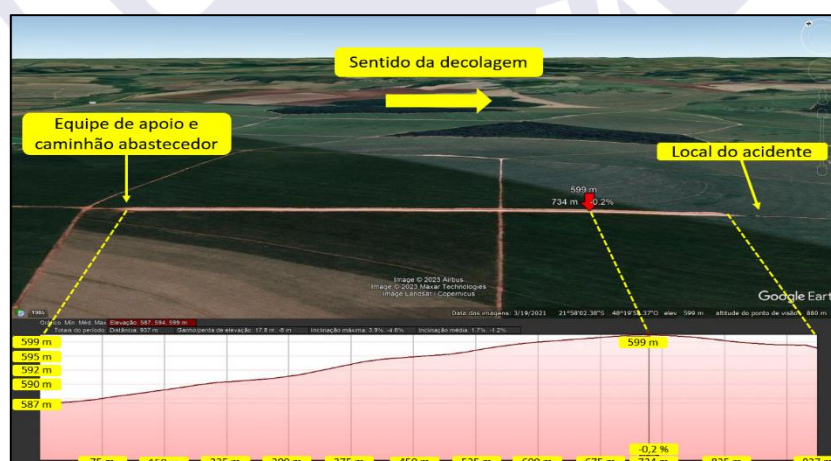
A área de pouso para uso aeroagrícola possuía um aclive em sua primeira parte, seguido de um declive em seu terço final (Figura 4).

Figura 4 - Ponto com maior elevação da pista em vermelho e perfil lateral da pista no gráfico inferior. Fonte: adaptado do *Google Earth*.

A cabeceira 16 apresentava a altitude de, aproximadamente, 1.925 ft, enquanto a cabeceira 34 apresentava a altitude de, aproximadamente, 1.955 ft, sendo que a 734 m de distância da cabeceira 16, a área de pouso para uso aeroagrícola atingia uma altitude máxima de, aproximadamente, 1.965 ft.

Havia uma declividade longitudinal positiva de, aproximadamente, 1,63%. Porém, por se tratar de uma área de pouso para uso aeroagrícola, não existiam requisitos específicos da Agência Nacional de Aviação Civil (ANAC) quanto às características necessárias para a sua construção.

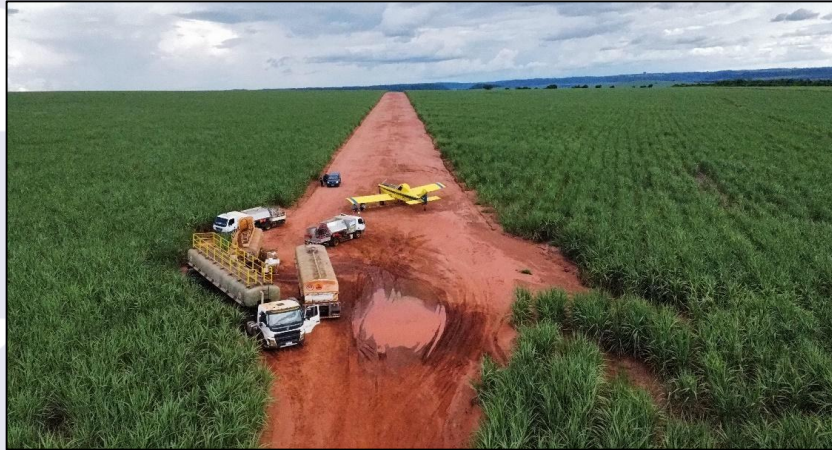
De acordo com o relato do piloto, a decolagem aconteceu a partir da cabeceira 34 no sentido do aclave, uma vez que o caminhão de abastecimento e todo o material de apoio estavam posicionados na parte mais baixa do terreno, conforme Figura 5.

Figura 5 - Cabeceira utilizada para a decolagem.

Quanto à sua decisão de decolar no sentido do aclave, observou-se que houve uma inadequada avaliação em realizar as decolagens daquela cabeceira, uma vez que a decolagem em sentido do aclave faria com que a aeronave consumisse mais pista do que no sentido oposto, visto que o declive o ajudaria a ganhar velocidade e sustentação.

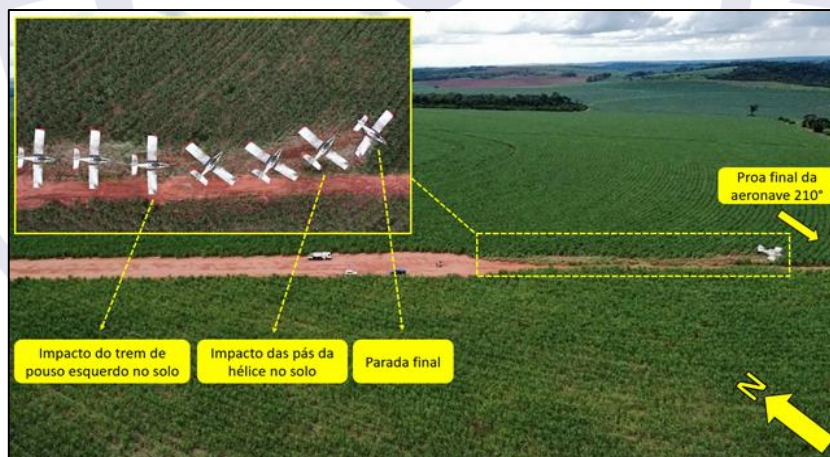
Com esse ofuscamento da visão, o PIC não conseguiu perceber o fim da área de pouso para uso aeroagrícola e a barra de aplicação de defensivo agrícola colidiu contra a lavoura de cana-de-açúcar a, aproximadamente, um metro de altura no final da área.

Figura 6 - Croqui do acidente.

Estando a aeronave com uma velocidade aproximada de 90 MPH e possuindo uma distância de apenas 200 m entre o ponto mais alto da pista e seu final, estima-se que o PIC teve um tempo de decisão de, aproximadamente, 5 segundos entre o ponto mais alto, onde recebeu a luz do sol em seu rosto, e o final da pista, onde colidiu contra os obstáculos.

Dessa forma, o baixo tempo de reação disponível, atrelado à ilusão de ótica repentina levaram o piloto a não comandar a decolagem da aeronave, mantendo uma razão de subida muito baixa, que culminou no toque da barra de pulverização contra a plantação de cana-de-açúcar.

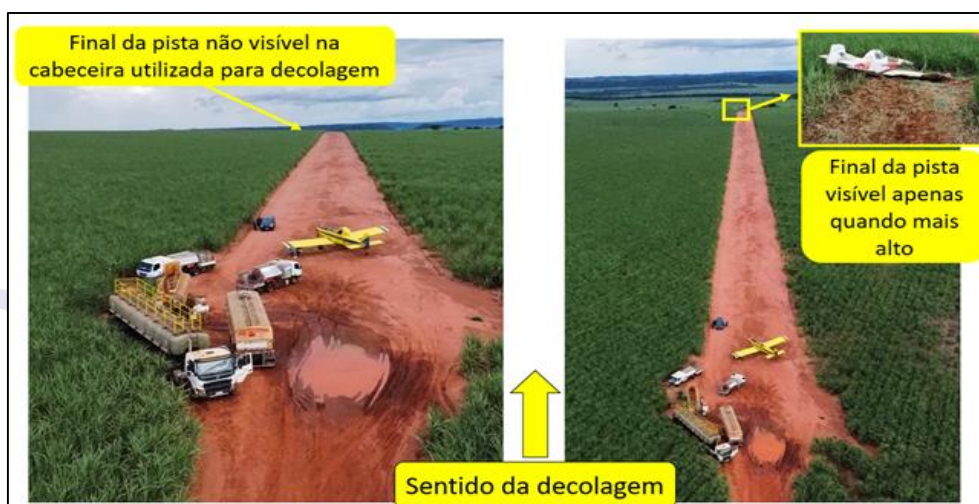
No Gerenciamento de Risco da Segurança Operacional (GRSO) da área de pouso para uso aeroagrícola da Fazenda Santa Joana, fornecido pelo operador, constavam apenas duas descrições de perigo, quais sejam: “pista com declive em ambas as cabeceiras, mais acentuada na cabeceira W e carregadores próximos à pista” (Figura 7).

Figura 7 - Variação de nível no sentido da decolagem realizada.

Quanto ao primeiro gerenciamento de risco, o GRSO da área de pouso para uso aeroagrícola trazia uma ação mitigadora para decolar sempre com vento de proa, devido ao declive, ou em caso de não haver vento, ficaria a critério do piloto.

Nesse sentido, uma vez que o vento era calmo, seria uma boa prática utilizar o declive para auxiliar a aeronave a ganhar velocidade e, conseqüentemente, uma sustentação mais rápida. Contudo, a decolagem foi realizada no sentido do aclave.

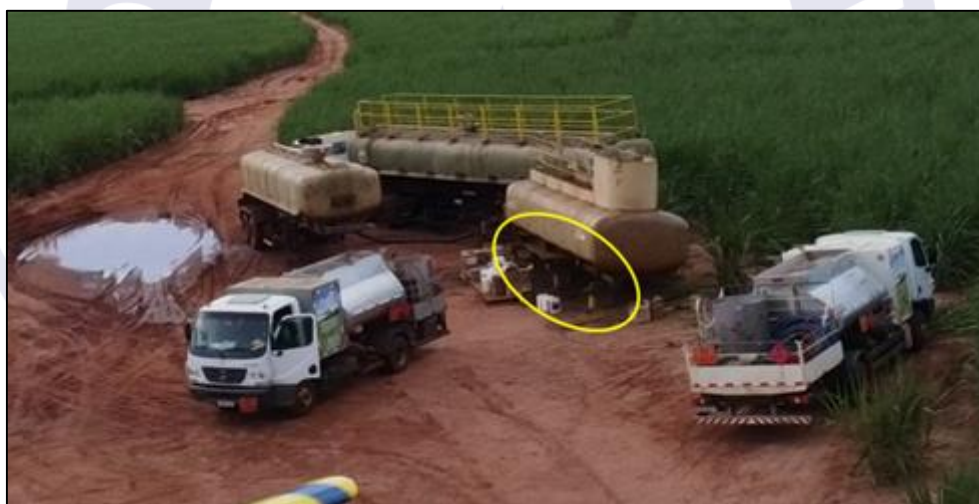
É possível que a escolha do sentido de decolagem tenha se dado pelo fato do posicionamento dos caminhões de abastecimento, uma vez que foi possível observar que uma das carretas de abastecimento estava sem rodas e estaqueada ao solo, sugerindo que aquela era uma posição habitual dos abastecimentos na localidade conforme Figura 8.

Figura 8 - Detalhe em amarelo para a carreta tanque estaqueada ao solo.

Além disso, diversas marcas de pneus de caminhão no solo, bolsão de água, ocasionado por constante utilização da área, e ausência de vegetação rasteira na cabeceira sugeriam que se tratava de uma área de manobra de caminhões utilizada com frequência, sinais esses que não apareciam na cabeceira oposta.

Essa inflexibilidade na posição de abastecimento tornou-se uma ameaça para a operação segura, colocando em risco a decisão do PIC em optar por realizar as decolagens pela outra cabeceira, uma vez que o maior consumo de tempo para a realização da decolagem poderia desestimular o piloto a taxiar por toda a pista para decolar no sentido oposto.

Além disso, uma vez que existia uma carreta estaqueada ao solo, a própria equipe de apoio ao solo poderia considerar sua posição como um posicionamento padrão de operação, gerando hábitos indesejáveis para uma operação segura das aeronaves.

Divulgar os ensinamentos colhidos nesta investigação à Aplimax Aeroagrícola, a fim de alertar aquela empresa quanto aos perigos do posicionamento do abastecimento das aeronaves em área de pouso para uso aeroagrícola, com vistas a evitar a utilização de carretas estaqueadas ao solo próximo à pista.
