**COMANDO DA AERONÁUTICA**  
**CENTRO DE INVESTIGAÇÃO E PREVENÇÃO DE**  
**ACIDENTES AERONÁUTICOS**

**RELATÓRIO FINAL**  
**A-133/CENIPA/2021**

| <b>AERONAVE:</b> | <b>PR-YRH</b> |
| <b>MODELO:</b> | <b>A320-251N</b> |

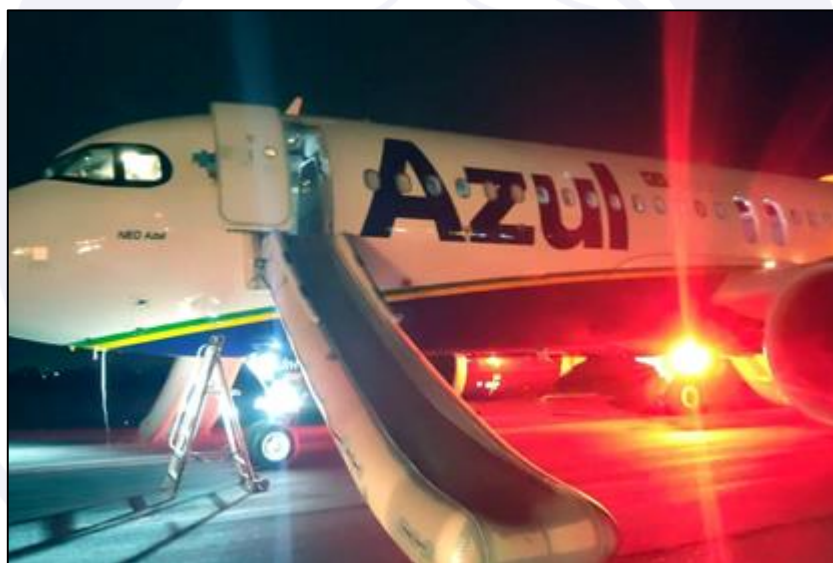
Figura 1 - Imagem da aeronave sobre a pista com a escorregadeira 1L (Door Fwd L) estendida.

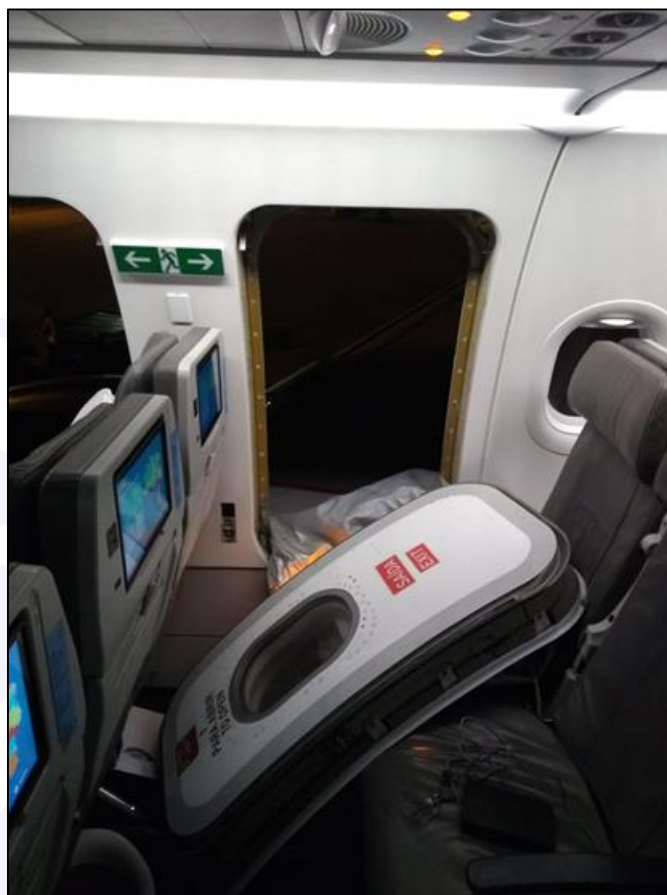
Figura 2 - Saída de emergência (*Emer Exit Aft R*) aberta por um dos passageiros durante a evacuação da aeronave.

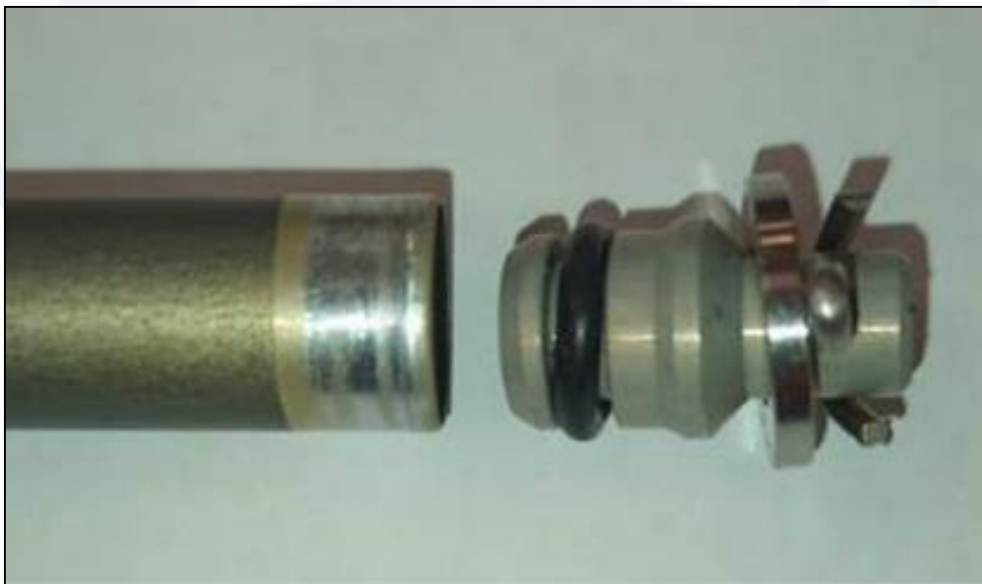
Ao longo dos exames posteriores ao acidente, verificou-se que um pequeno componente de um dos sensores do sistema hidráulico se desprendeu da peça e caiu no reservatório de óleo, acarretando o acendimento da luz de aviso HYDRAULIC Y RSVR LO LVL. Havia, portanto, um problema de indicação, sem vazamento real.

A *Eaton Aerospace Group*, fabricante do sensor, não conseguiu identificar os motivos que levaram ao desprendimento do componente, mas relatou não haver reportes anteriores de ocorrências similares.

Figura 4 - À direita, o componente do sensor do sistema hidráulico que se desprendeu e caiu no reservatório de óleo, acarretando o acendimento da luz de aviso de baixo nível do sistema hidráulico amarelo.

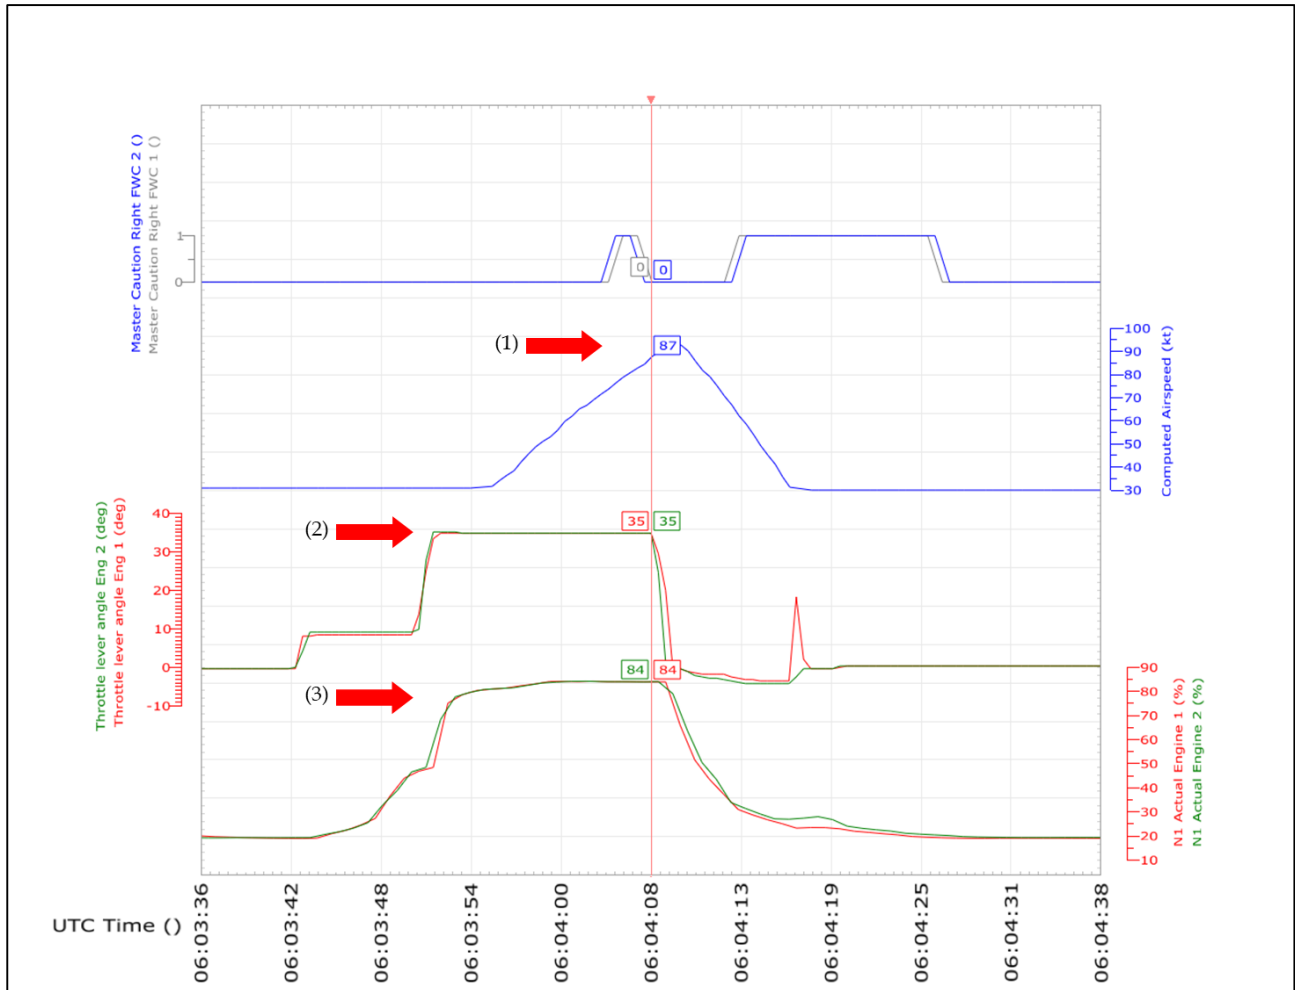
De acordo com o FDR, a rejeição ocorreu na fase de baixa energia (*low energy*), com velocidade aproximada de 90 kt (Figura 5).

Figura 5 - Gráfico de parâmetros de voo. Em destaque: (1) a velocidade de início da RTO; (2) valor, em graus, da posição dos manetes de potência e o momento em que são reduzidos; e (3) valor de N1 e a respectiva queda em ambos os motores.

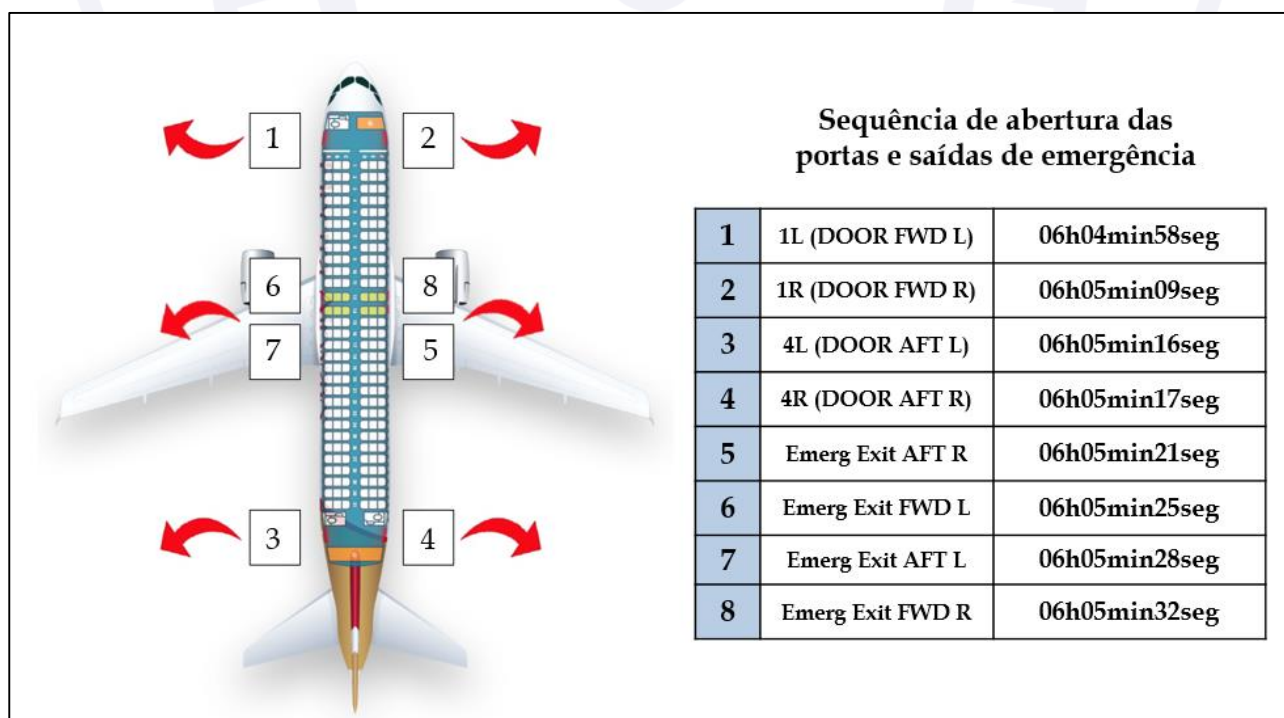
As portas 1L, 1R, 4L e 4R foram abertas pelos comissários de voo.

As saídas de emergência *AFT R*, *FWD L*, *AFT L* e *FWD R* foram abertas pelos passageiros que se encontravam sentados nas poltronas localizadas nas fileiras 10 e 11, cinco segundos após a abertura das portas 1L, 1R, 4L e 4R pelos comissários (Figura 6).

Figura 6 - Sequência de abertura das portas e saídas de emergência.

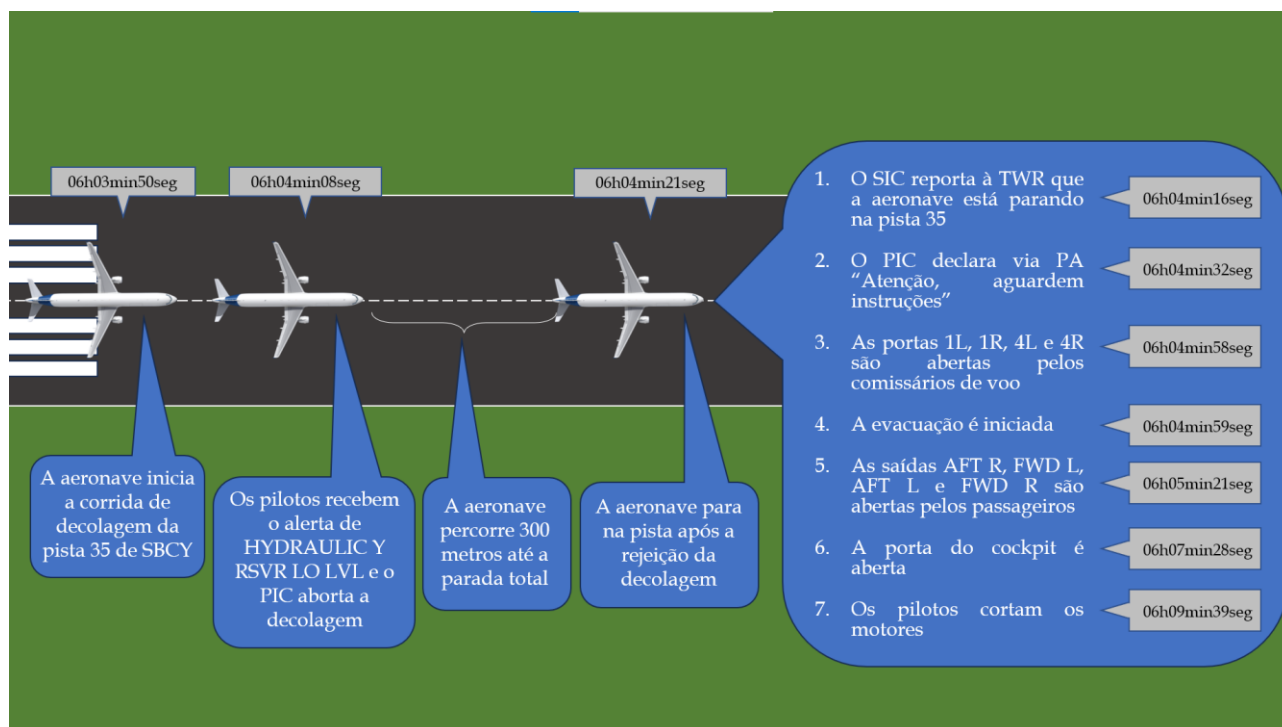
Às 06h04min58seg (UTC), ocorreu a abertura da porta 1L pelo CC. Na sequência, os demais comissários seguiram o procedimento adotado pelo CC e abriram suas portas, com o motor ainda em funcionamento, sem o comandamento dos tripulantes de voo e sem observar os parâmetros que indicariam a necessidade de evacuação sem o referido comandamento (evacuação por evidência).

Figura 7 - Tempos e movimentos da RTO seguida de evacuação do PR-YRH na pista 35 de SBCY.
