**COMANDO DA AERONÁUTICA**  
**CENTRO DE INVESTIGAÇÃO E PREVENÇÃO DE**  
**ACIDENTES AERONÁUTICOS**

**RELATÓRIO FINAL SIMPLIFICADO**

| DADOS DA OCORRÊNCIA | | | | | |
|---|--|---|---|---|---|
| 21FEV2023 - 10:30 (UTC) | | SERIPA VII | A-040/CENIPA/2023 | | |

| DADOS DA AERONAVE | | |
|---|---|---|
| PR-ZPA | FLYER INDÚSTRIA AERONÁUTICA LTDA. | RV-10 |

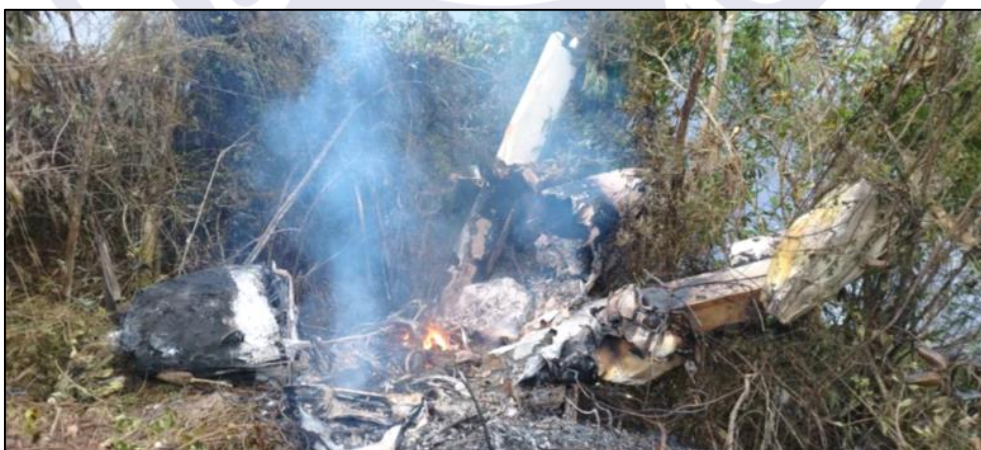
A aeronave foi consumida pelo fogo, de modo que não foi possível determinar a posição de comandos, interruptores de sistemas e superfícies de comando de voo, assim como não foi possível a coleta de combustível para análise (Figura 3).

Figura 3 - Imagem colhida no local da ocorrência.
