COMANDO DA AERONÁUTICA
CENTRO DE INVESTIGAÇÃO E PREVENÇÃO DE
ACIDENTES AERONÁUTICOS

RELATÓRIO FINAL SIMPLIFICADO

DADOS DA OCORRÊNCIA					
DATA - HORA		INVESTIGAÇÃO		SUMA Nº	
13SET2019 - 17:00 (UTC)		SERIPA VI		A-130/CENIPA/2019	
CLASSIFICAÇÃO		TIPO(S)		SUBTIPO(S)	
ACIDENTE		[SCF-PP] FALHA OU MAU FUNCIONAMENTO DO MOTOR		NIL	
LOCALIDADE		MUNICÍPIO		UF	COORDENADAS
FORA DE AERÓDROMO		RIO VERDE		GO	17°51'09"S 050°57'08"W

DADOS DA AERONAVE		
MATRÍCULA	FABRICANTE	MODELO
PR-ZQA	CONSTRUTOR AMADOR	COZY MARK IV
OPERADOR		REGISTRO
PARTICULAR		PET
		OPERAÇÃO
		PRIVADA

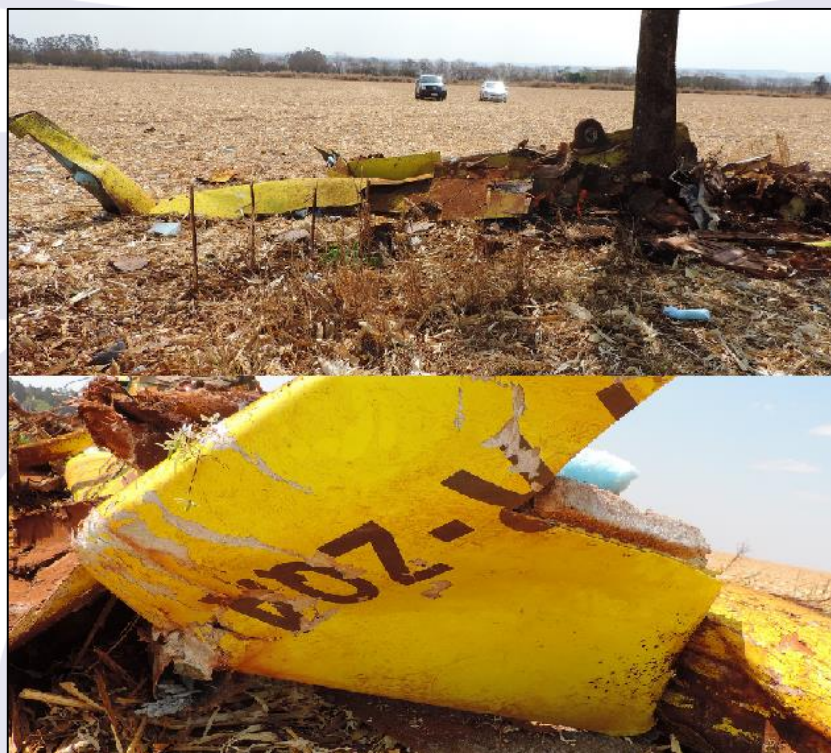
Figura 1 – Vista do PR-ZQA no local do acidente.

A aeronave ficou destruída. O piloto e o passageiro faleceram no local.

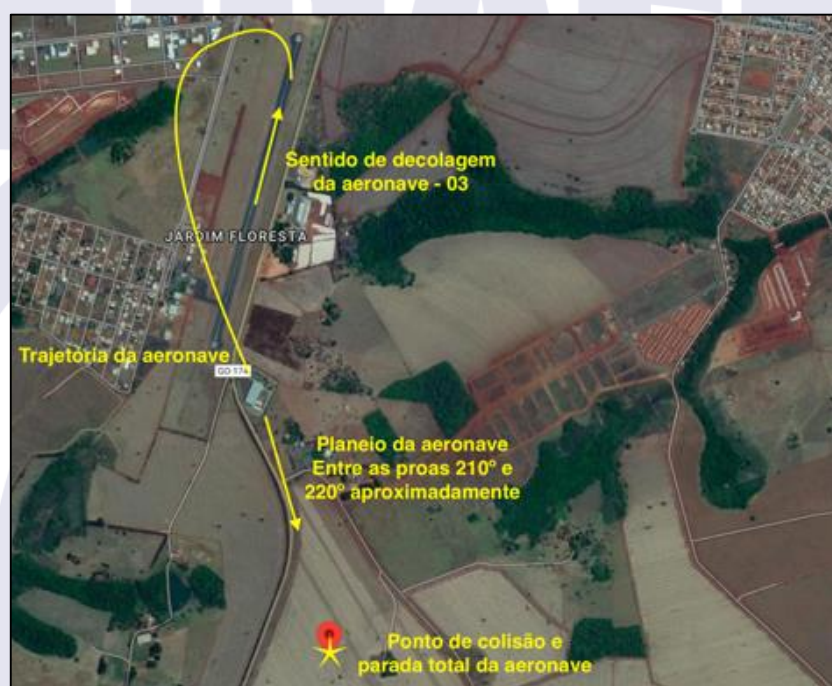
Conforme relato de observadores no solo, a aeronave decolou da cabeceira 03 de SWLC e realizou uma curva à esquerda, sobrevoando a cabeceira de decolagem. Durante a subida, ouviu-se um aumento anormal do som do motor da aeronave e, posteriormente, um silêncio. Após isso, a aeronave manteve uma rota descendente até sua colisão contra uma árvore e o solo (Figura 2).

Figura 2 - Croqui da trajetória estimada do PT-ZQA. Fonte: Adaptado Google Maps.

Na sequência, a aeronave iniciou uma trajetória de planeio, provavelmente, entre as proas 210º e 220º, sendo que, nesse rumo, havia uma árvore de médio porte, contra a qual ocorreu o impacto.

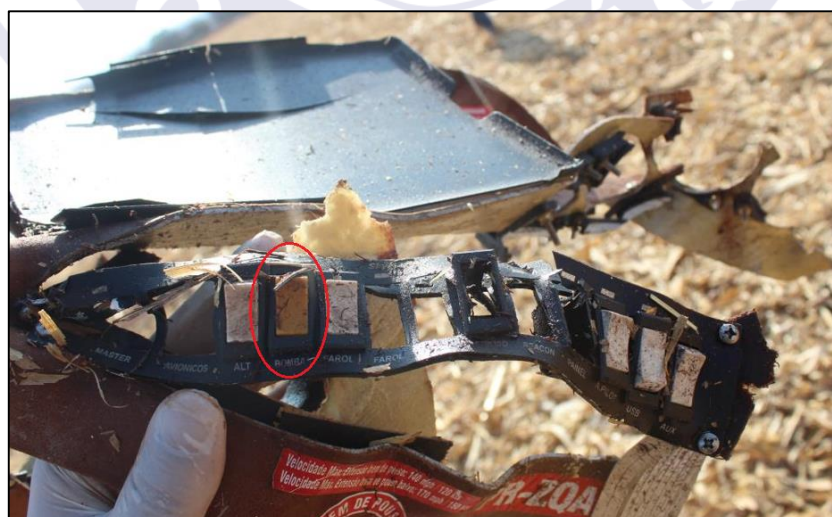
Observando-se o painel da aeronave, verificou-se que a seletora da bomba auxiliar de combustível encontrava-se na posição desligado (*off*) (Figura 3).

Figura 3 - Interruptor da bomba auxiliar de combustível desligado.

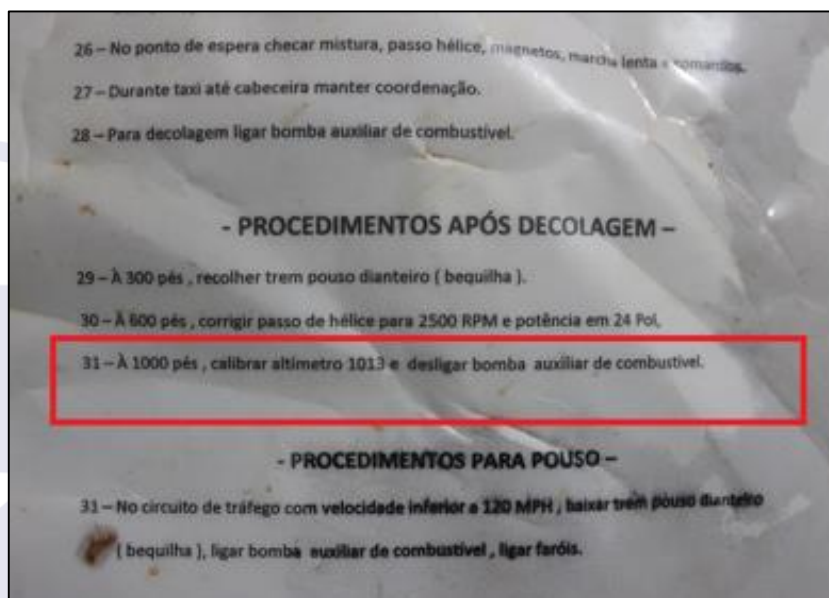
Analisando o *checklist* da aeronave, verificou-se que a bomba auxiliar era desligada quando a aeronave atingia 1000 ft de altitude, logo, tal fato sugere que a aeronave pudesse ter alcançado essa altitude (Figura 4).

Figura 4 - Item 31 do *checklist*.

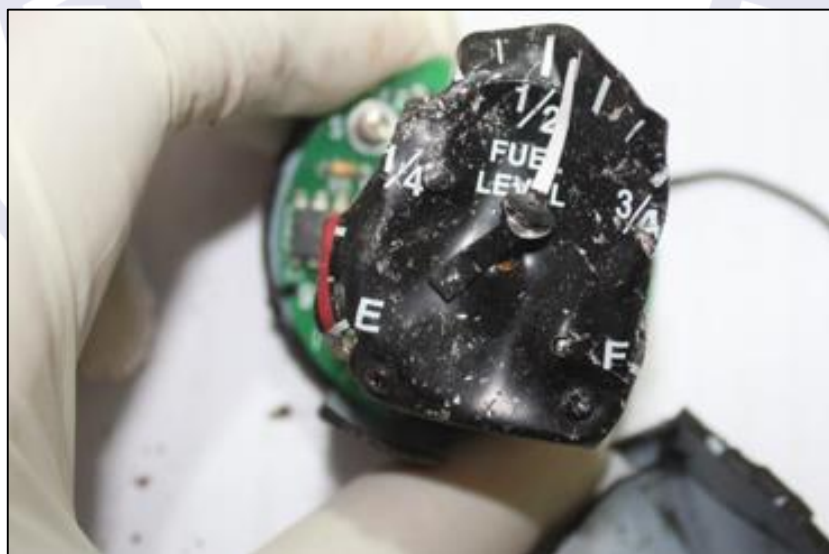
Durante a investigação, não foi possível verificar a quantidade de combustível remanescente nos tanques, visto que as duas asas da aeronave foram muito danificadas. Todavia, conforme informação fornecida pelo Corpo de Bombeiros, havia grande quantidade de combustível ao redor da aeronave, no momento em que a equipe chegou ao local do acidente.

Somando-se a isso, o indicador de combustível da aeronave apresentava indicação acima de $\frac{1}{2}$ (meio tanque), de modo que se descartou a possibilidade de falta de combustível (Figura 5).

Figura 5 - Indicador de combustível.

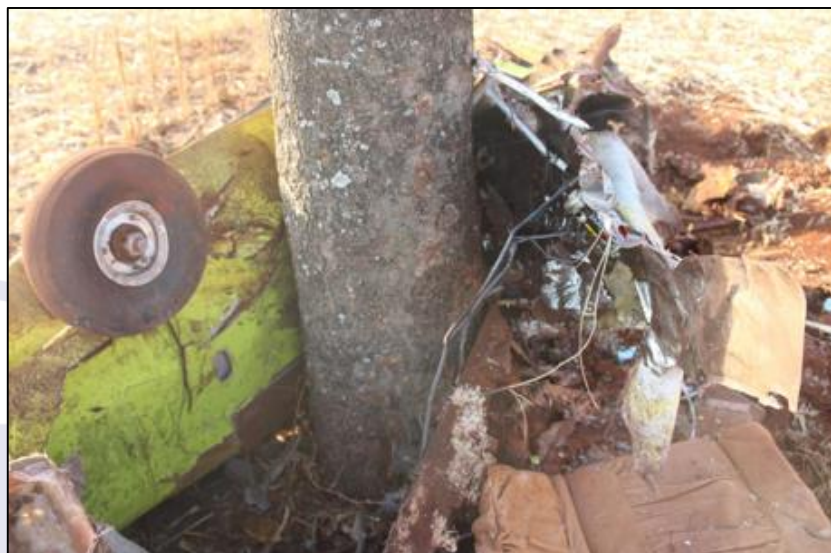
No sítio do acidente, observou-se uma distribuição espacial dos destroços no formato de "V" em sentido Sul, Sudoeste e Oeste a partir da árvore contra a qual a aeronave colidiu.

Figura 6 - Visão da fuselagem envolvendo a árvore.

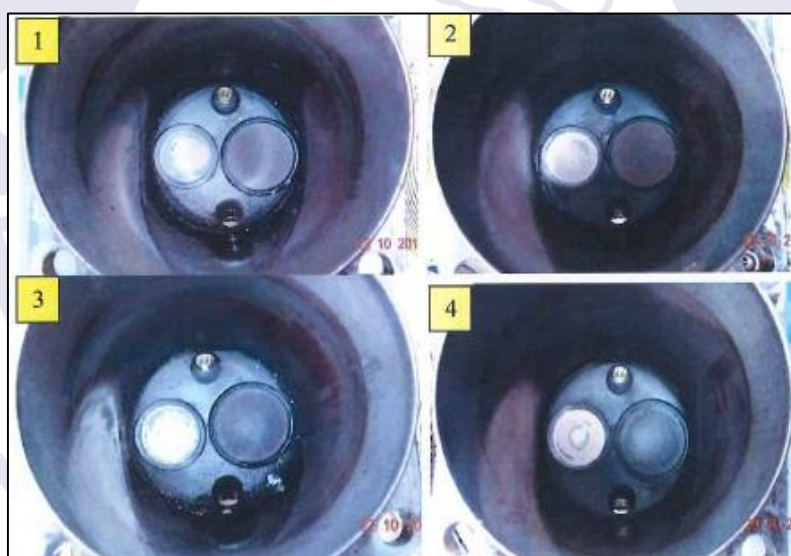
O motor *Lycoming*, modelo AEO-360-EXP, N/S L-13264-48B, que equipava o PR-ZQA foi investigado pela Divisão de Propulsão do Instituto de Aeronáutica e Espaço (IAE), ficando constatado que o componente não se encontrava travado, tendo sido girado manualmente, sem apresentar dificuldade no movimento.

Da mesma forma, não foram observadas discrepâncias nos cilindros, pistões, eixos de manivelas e comando de válvulas que pudessem prejudicar o funcionamento do motor, (Figura 7).

Figura 7 - Vista geral dos cilindros sem anormalidades.

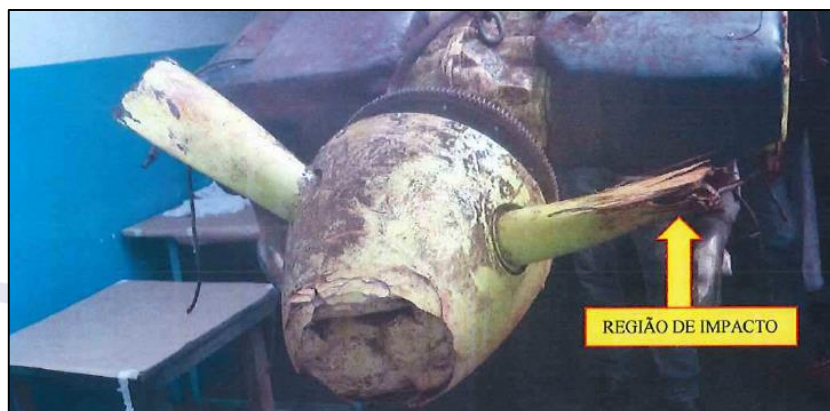
Com relação à hélice, foram verificados os danos e as deformações causadas pelo impacto, não sendo encontradas marcas decorrentes de giro sobre o *spinner* ou riscos transversais sobre as pás da hélice. Os indícios percebidos no conjunto da hélice indicavam que o motor estava parado no momento da colisão (Figura 8).

Figura 8 - Vista geral da hélice.

Nesse sentido, a investigação concluiu que havia evidências de que o motor não estava funcionando no instante em que a aeronave colidiu contra o solo.
