**RELATÓRIO FINAL**  
**IG-042/CENIPA/2019**

**INCIDENTE GRAVE**

**PR-AQV**

**ATR-72-212A**

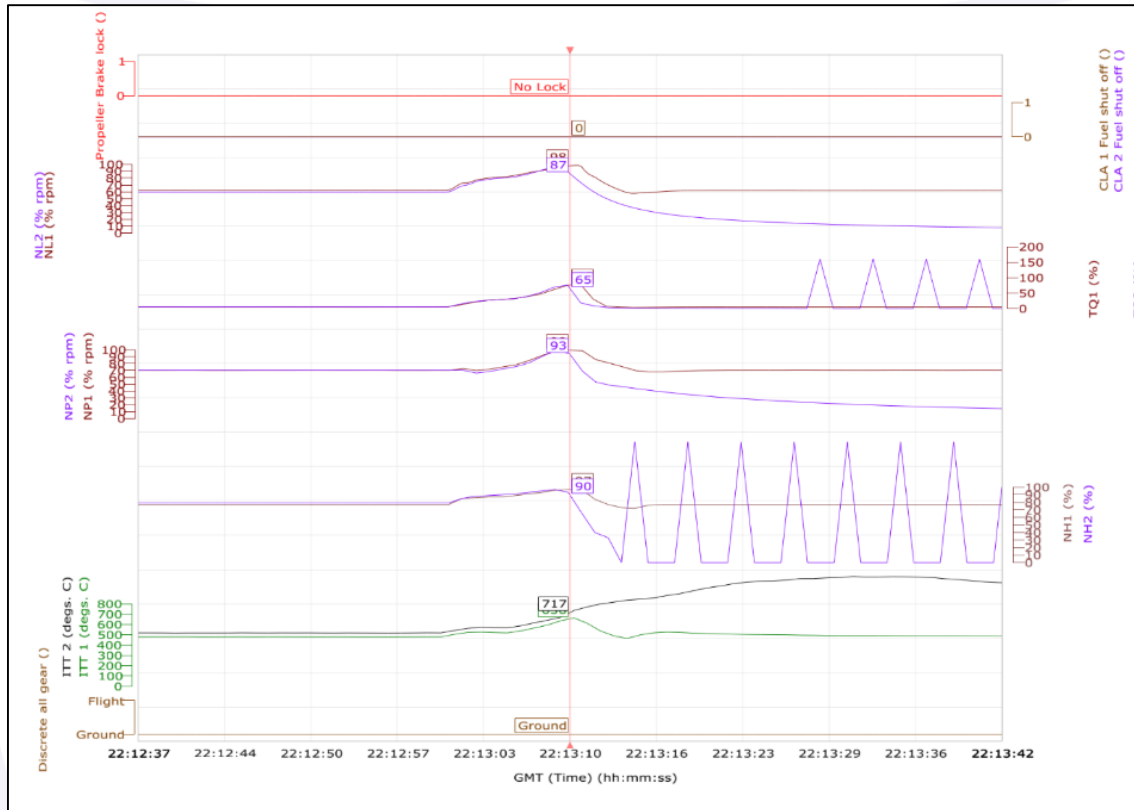
- todos os parâmetros do motor 2, SN PCE-ED0604, mostraram-se estáveis e dentro dos parâmetros de operação normal estabelecidos pelo Manual de Operações do fabricante da aeronave durante as fases de partida e táxi;
- ao iniciar a aceleração dos motores, às 22h13min10seg (UTC), observou-se uma queda simultânea nas indicações de NL2, NP2, TQ2, NH2 e um aumento da indicação de ITT2. Tais fatos apontaram para uma falha súbita do motor causando uma repentina perda de performance (Figura 3);

Figura 3 - Gráfico de parâmetros do motor. Informação retirada do FDR.

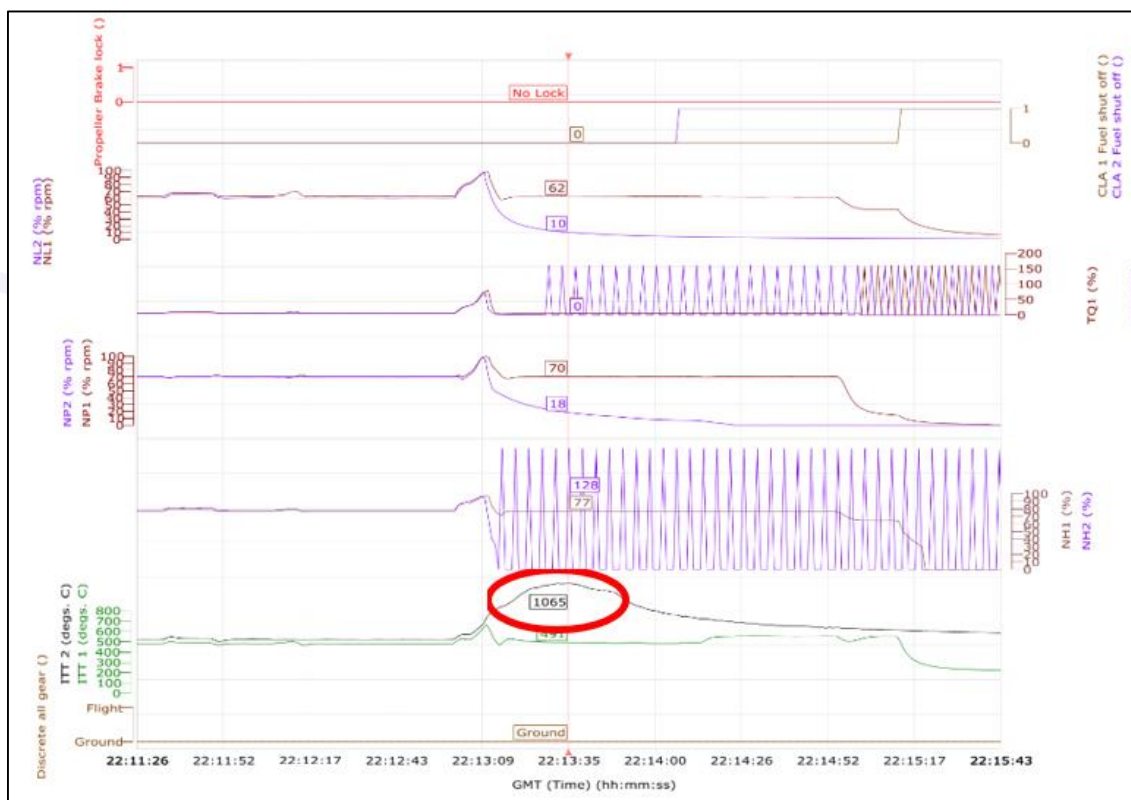
- o pico de ITT2 atingiu 1.065°C, aproximadamente, 25 segundos após o início da falha do motor (Figura 4);

Figura 4 - Gráfico de parâmetros do motor. Informação retirada do FDR.

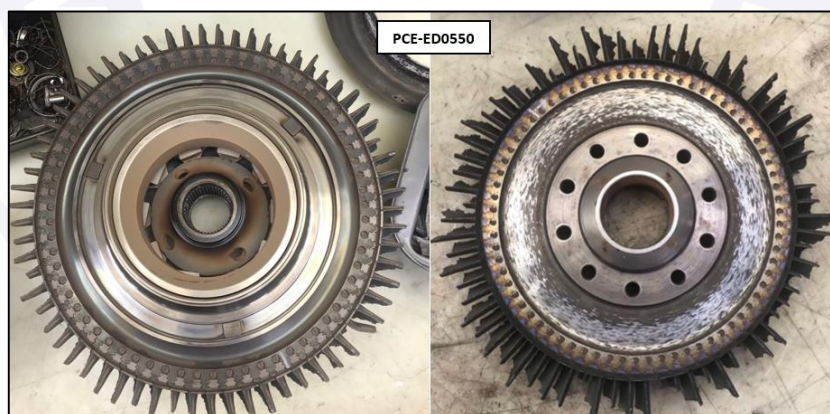
1. Motor número de série SN PCE-ED0550 (Incidente, 02MAR2019):
  - Apresentou, de forma geral, separações em todas as *blades* dos *Power Turbine* (PT) *Disks* 1 e 2 e do *Low Pressure* (LP) *Turbine Disk*, em diversos comprimentos, causados por impacto de detritos (Figuras 6 e 7).

Figura 6 - *Power Turbine Disks* 1 e 2 do motor SN PCE-ED0550 com todas as *blades* fraturadas.

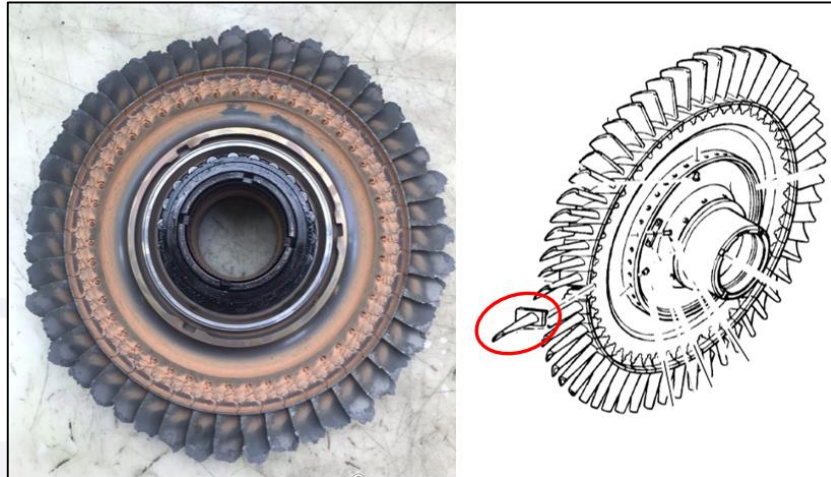
Figura 7 - *Low Pressure Turbine Disk* removido do motor SN PCE-ED0550 com todas as *blades* fraturadas nas extremidades e desenho de um disco íntegro.

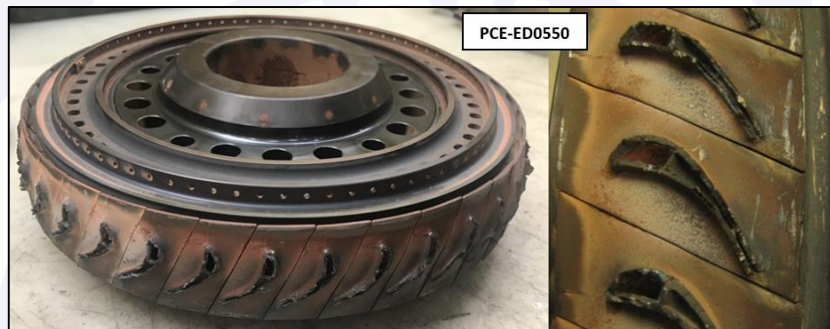
- A maioria das *blades* da *High Pressure Turbine (HPT) Disk* apresentaram fraturas por sobrecarga nas proximidades da *platform* (Figura 8).

Figura 8 - *High Pressure Turbine Disk* do motor SN PCE-ED0550 com todas as *blades* fraturadas nas proximidades da *platform* e, em sua maioria, com sinais de ruptura por sobrecarga.

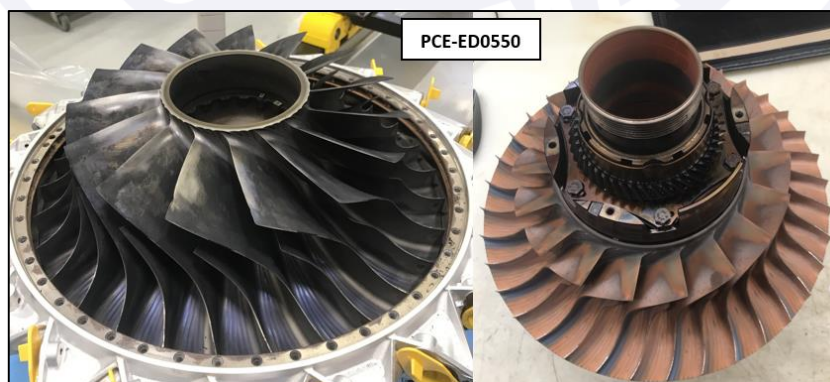
- O *Low Pressure Impeller* e o *High Pressure Impeller* apresentaram apenas perda de material nos topos das lâminas e pequenas mossas. Nos elementos estacionários posicionados após os *impellers*, considerando o fluxo da massa gasosa, e até imediatamente antes do *HP Disk*, não foram encontrados sinais de que alguma partícula pudesse ter se desprendido deles e ocasionado os danos nas *HP Blades* (Figura 9).

Figura 9 - *Low Pressure Impeller* e *High Pressure Impeller* do motor SN PCE-ED0550 sem danos significativos.

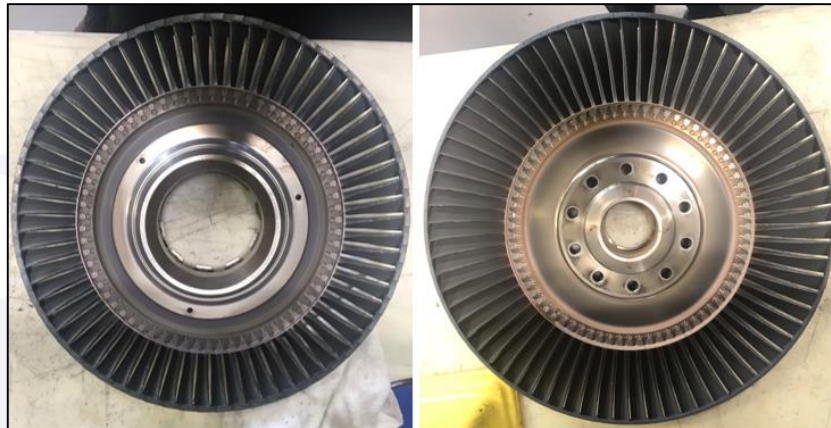
- Não apresentou danos significativos nas *blades* dos *Power Turbine* (PT) *Disks* 1 e 2. O *Low Pressure* (LP) *Turbine Disk* apresentou todas as *blades* fraturadas nas extremidades, causadas por impacto de detritos (Figuras 10 e 11).

Figura 10 - *Power Turbine Disks* 1 e 2 do motor SN PCE-ED0604 sem danos significativos.

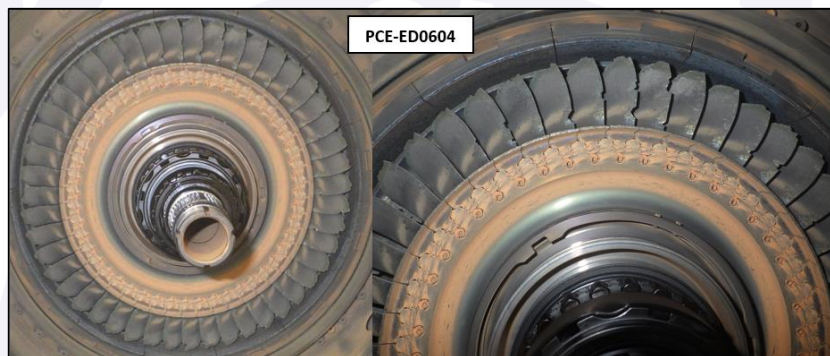
Figura 11 - *Low Pressure Turbine Disk* do motor SN PCE-ED0604 com todas as *blades* fraturadas nas extremidades.

Os danos encontrados no Low Pressure Turbine e no Power Turbine Disks 1 e 2 foram decorrentes dos fragmentos das *blades* que se desprenderam do HP Disk e também dos demais componentes estacionários do motor que se encontravam após aquele disco.

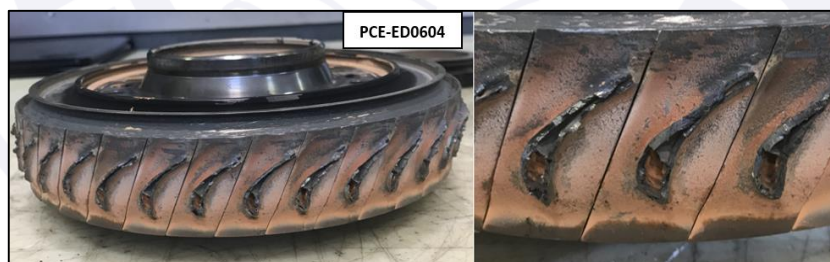
Figura 12 - *High Pressure Turbine Disk* do motor SN PCE-ED0604.

- O *High Pressure Turbine Disk* teve todas as *blades* fraturadas nas proximidades da *platform*, sendo a maioria por sobrecarga (Figura 12).

Dessa forma, considerando os danos encontrados nos componentes rotativos e tendo como referência o fluxo da massa gasosa no interior do motor, pôde-se afirmar que a falha inicial em ambos os motores ocorreu nas *blades* do High Pressure Turbine Disk.

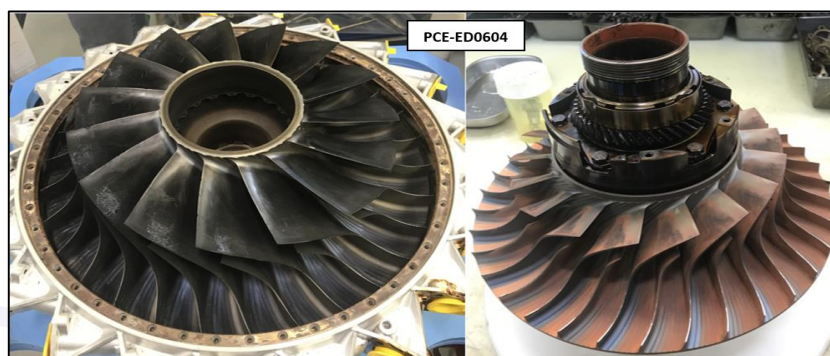
- O *Low Pressure Impeller* e o *High Pressure Impeller* apresentaram apenas perda de material nos topos das lâminas e pequenas mossas. Nos elementos estacionários posicionados após os *impellers*, considerando o fluxo da massa gasosa e, até imediatamente antes do HP *Disk*, não foram encontrados sinais de que alguma partícula pudesse ter se desprendido deles e ocasionado os danos nas HP *Blades* (Figura 13).

Figura 13 - Low Pressure Impeller e High Pressure Impeller do motor SN PCE-ED0604 sem danos significativos.

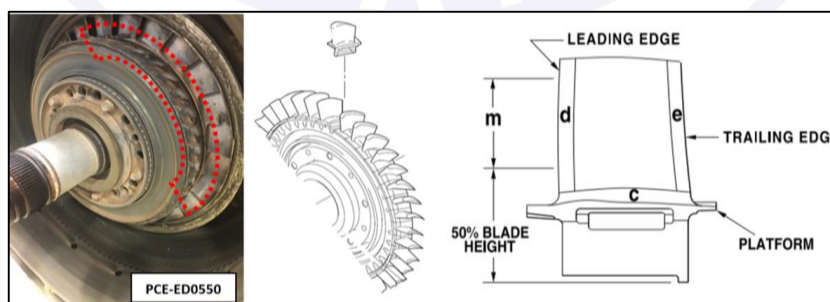
- A inspeção óptica inicial do High Pressure Turbine Disk desse motor não revelou a presença de um ponto onde a fratura das *blades* pudesse ter iniciado. Posteriormente, as 38 *blades*, PN 3115601-01, que constituíam o disco, foram removidas e a verificação dimensional constatou que, em todas elas, as fraturas estavam posicionadas a, aproximadamente, 0,1 polegada acima da *platform* (Figura 14).

Figura 14 - HPT Disk do motor SN PCE-ED0550 instalado e com todas as *blades* fraturadas acima da *platform* (detalhe pontilhado). Desenhos de parte de um disco íntegro e de uma *blade* com regiões teóricas.

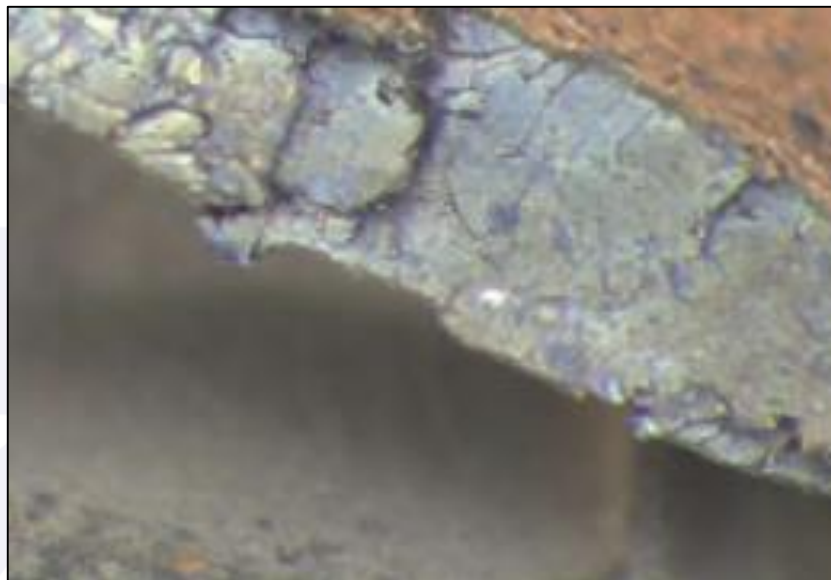
- A superfície das fraturas apresentava topografia rugosa, os ângulos das fraturas eram agudos e o aspecto era consistente com fraturas ocasionadas por sobrecarga. Também foi constatado que as medidas das espessuras das paredes das *blades* estavam de acordo as especificações de projeto (Figura 15).

Figura 15 - Superfície fraturada de uma das HP *blades* do motor SN PCE-ED0550.

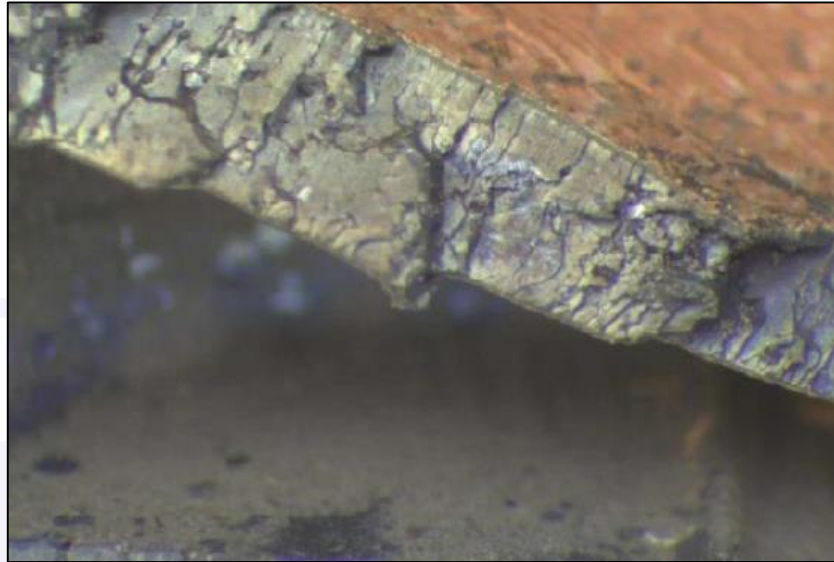
- A superfície das fraturas das *blades* apresentava topografia rugosa, com regiões inclinadas, cujo aspecto era consistente com fraturas decorrentes de sobrecarga. Exceção para uma *blade*, que apresentava uma pequena área de sua superfície fraturada com topografia suavizada (ausência de relevo com picos e vales que caracterizavam topografia rugosa - Figura 16).

Figura 16 - Superfície fraturada de uma das HP *blades* do motor SN PCE-ED0604.

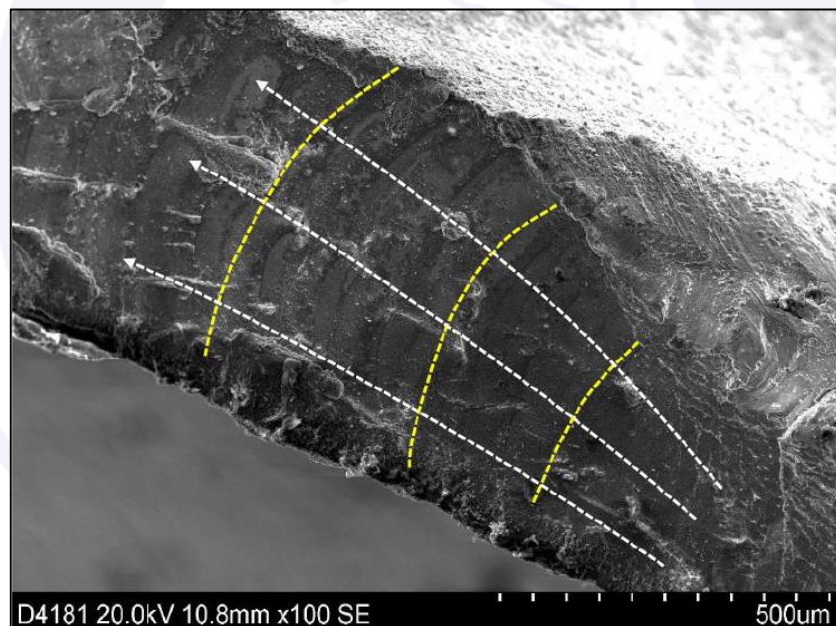
- Esta área indicava trincas causadas por fadiga de material. A imagem da área, observando-se as setas pontilhadas na cor branca da Figura 17, indicando uma direção de propagação e as linhas pontilhadas em amarelo, indicando os estágios da propagação, eram compatíveis com fadiga de material.
- Por meio do microscópio eletrônico de varredura obteve-se uma visão mais ampliada da área suavizada dessa *blade*. Havia marcas de progressão que eram indicativas de propagação de trincas de Fadiga de Alto Ciclo.

Figura 17 - Área suavizada da HP *blade* do motor SN PCE-ED0604 com marcas de fadiga.
