COMANDO DA AERONÁUTICA
CENTRO DE INVESTIGAÇÃO E PREVENÇÃO DE
ACIDENTES AERONÁUTICOS

RELATÓRIO FINAL
IG-025/CENIPA/2019

OCORRÊNCIA:	INCIDENTE GRAVE
AERONAVE:	PR-BRU
MODELO:	MI-171A1
DATA:	01FEV2019

O presente Relatório Final refere-se ao incidente grave com a aeronave PR-BRU, modelo MI-171A1, ocorrido em 01FEV2019, classificado como “[GCOL] Colisão no Solo | Colisão com obstáculos no solo”.

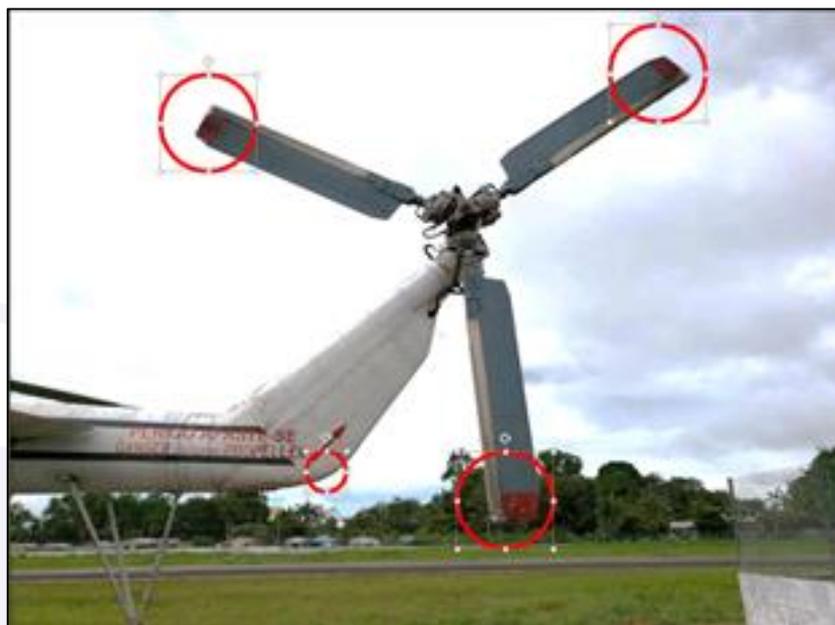
Os danos se restringiram às pontas das pás do rotor de cauda, além de uma moosa, de pequeno diâmetro, no cone de cauda.

Figura 1 - Vista da seção traseira da aeronave. No detalhe em vermelho, observam-se os danos causados pela colisão contra a tela da cerca metálica do pátio de estacionamento.

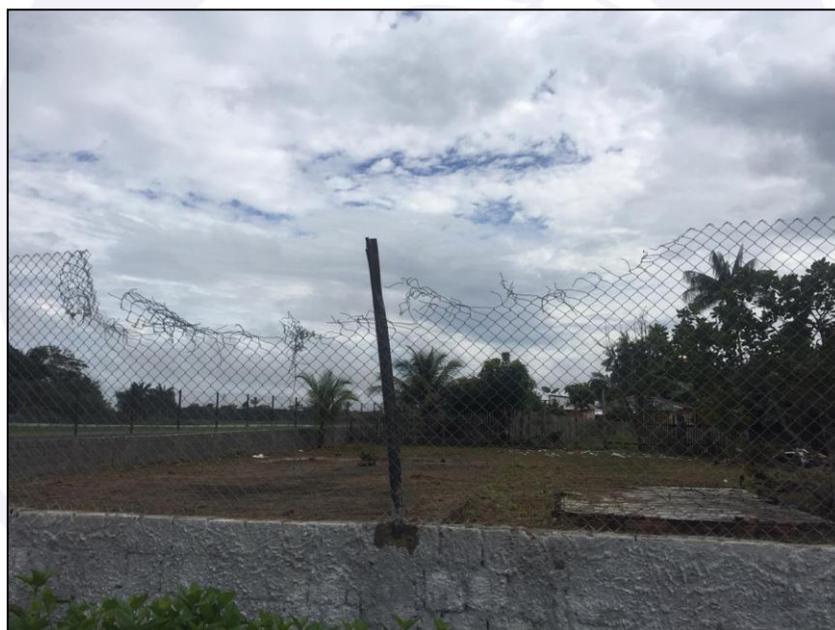
Houve danos à tela da cerca metálica que circundava o pátio de estacionamento do aeródromo.

Figura 2 - Vista da cerca metálica e dos danos causados pela colisão das pás do rotor de cauda.

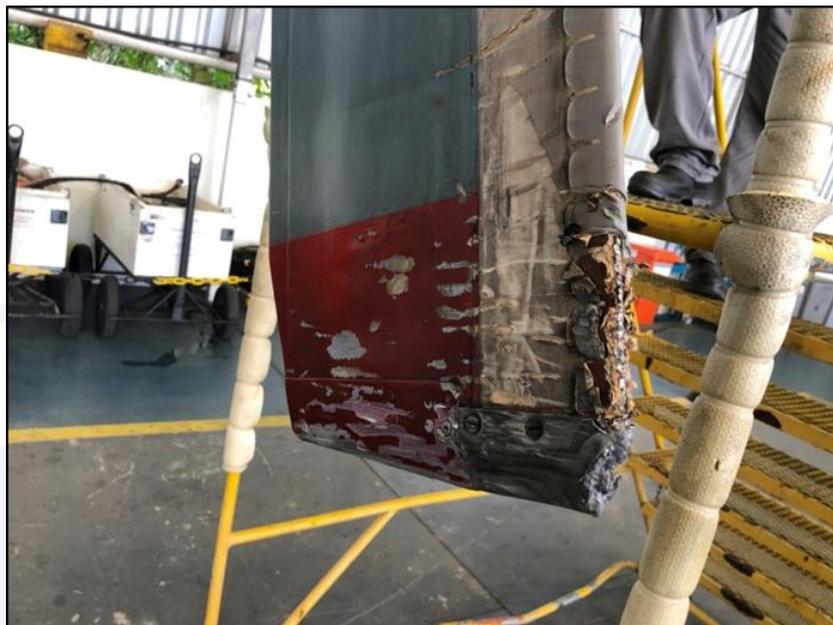
O evento produziu arranhões e mossas nas três pás (verde, azul e vermelha) do rotor de cauda e avarias no bordo de ataque da pá vermelha, que foi a primeira a colidir contra a cerca.

Figura 9 - Vista aproximada da pá vermelha do rotor de cauda da aeronave.

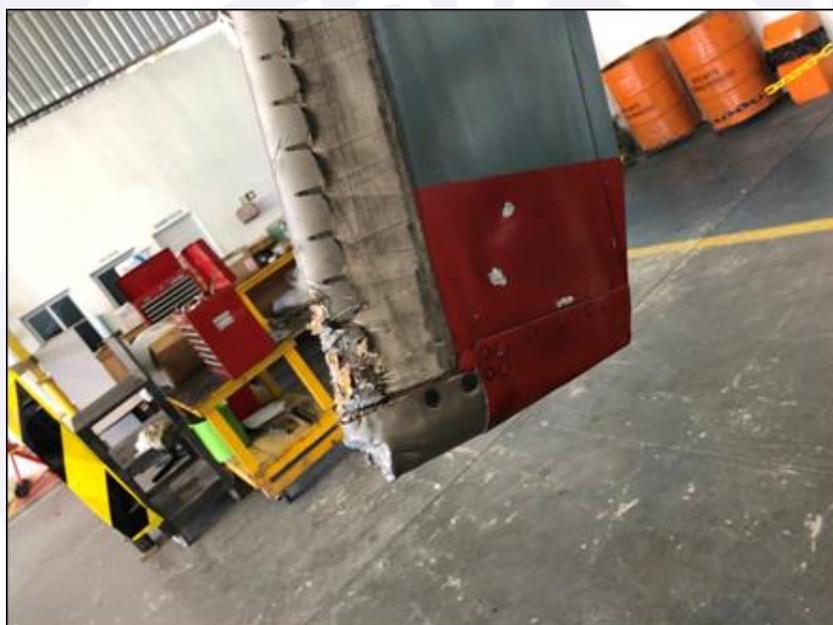
Figura 10 - Vista aproximada da pá azul do rotor de cauda da aeronave.

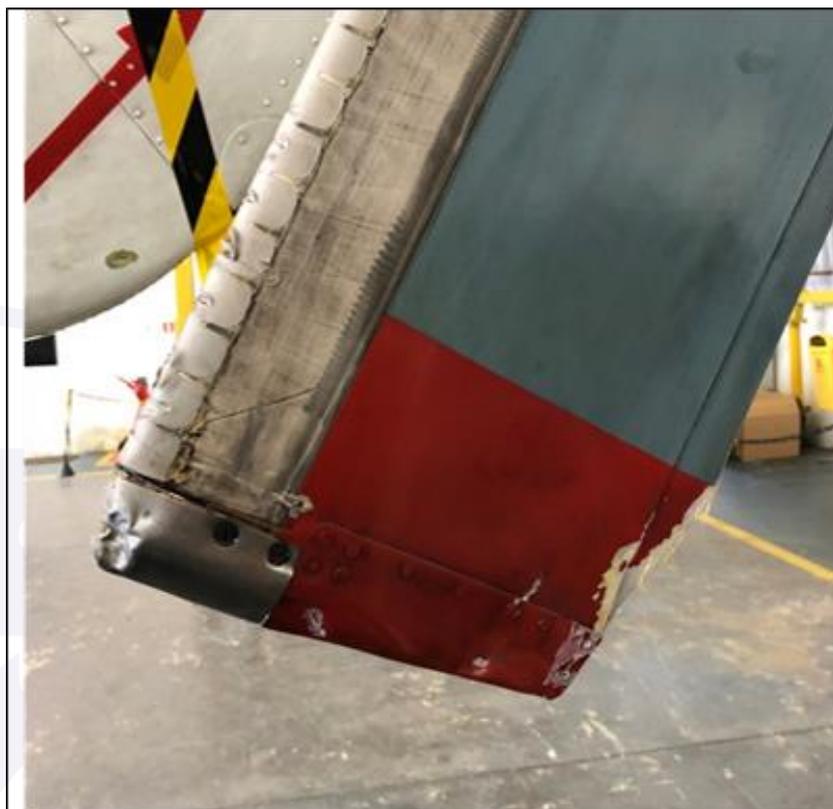
Figura 11 - Vista aproximada da pá verde do rotor de cauda da aeronave.

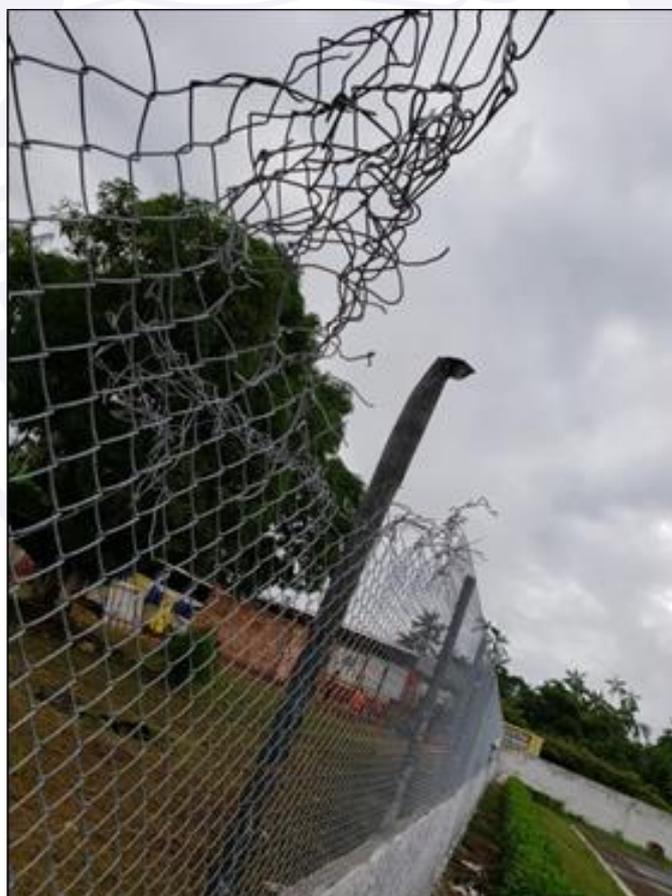
A cerca foi seccionada verticalmente e sua haste de fixação também sofreu avarias em decorrência do impacto contra o rotor de cauda.

Figura 12 - Vista aproximada da secção ocorrida na cerca metálica em decorrência do impacto.

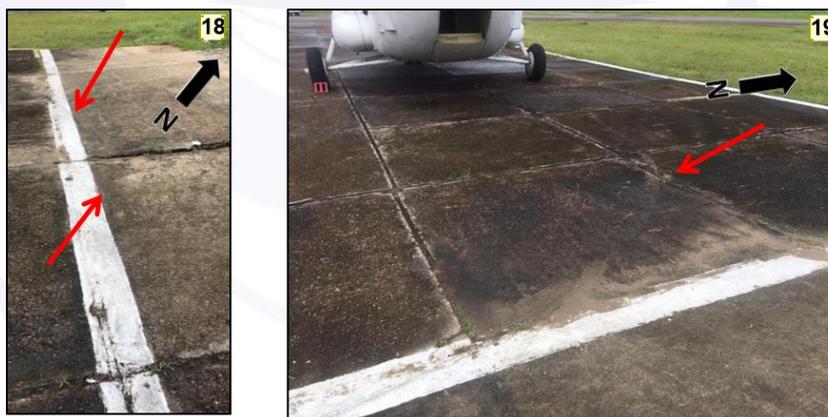
Ao livrar a proximidade do PR-OHH, a aeronave entrou no pátio, curvou à esquerda, taxiando na diagonal até o limite esquerdo do pátio, conforme Figura 18. No limite do pátio, próximo ao muro, curvou para a esquerda, com direção paralela à construção. Esta manobra foi realizada muito próxima ao muro, ao passo que a roda direita do trem de pouso chegou a passar fora do limite do pátio (Figuras 18 e 19).

Ao chegar à posição planejada, o piloto realizou novamente uma curva à esquerda, girando, quase que pontualmente, a cauda à direita, ocasionando a colisão do rotor de cauda com a tela da cerca metálica que circundava o pátio. Conforme relatado por ele, não houve qualquer problema no sistema de freio que pudesse ter contribuído para a ocorrência.

Figuras 18 e 19 - À esquerda, vista do rastro deixado pela roda do trem de pouso direito antes do giro. À direita, rastro deixado após o giro de cauda.

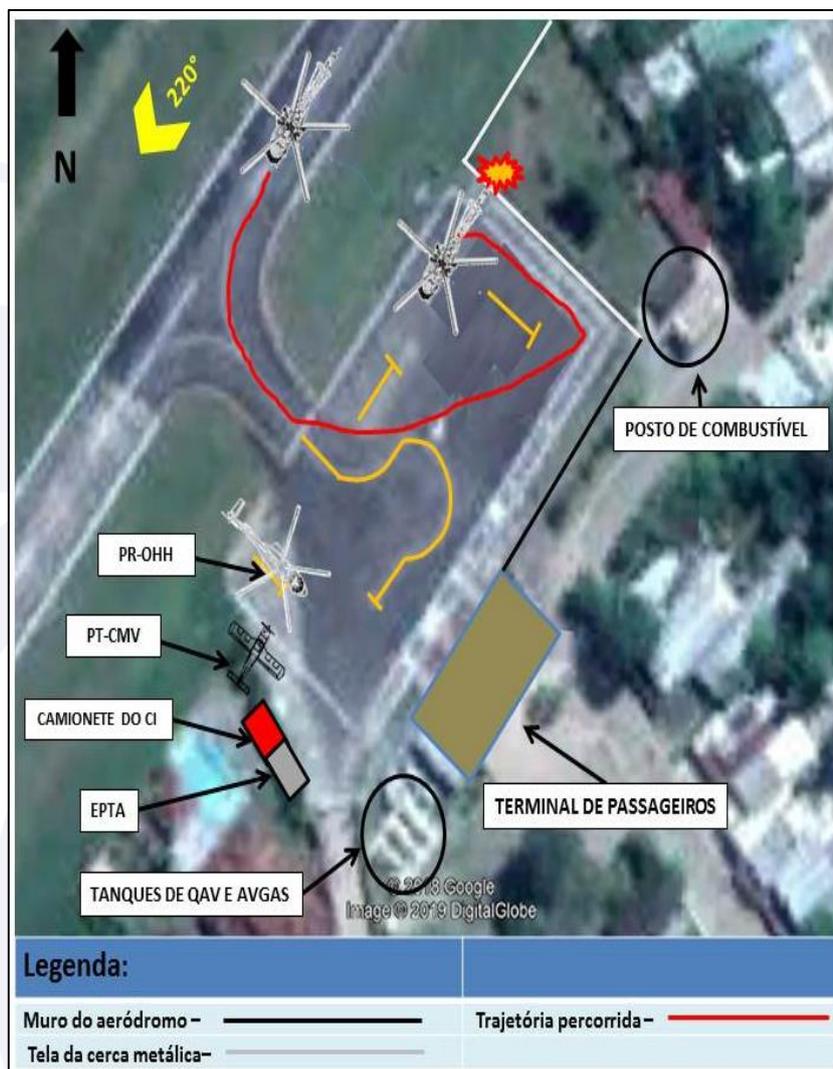
Figura 20 - Vista do pátio principal de SWCA e da trajetória da aeronave desde o pouso até sua parada final.
