**COMANDO DA AERONÁUTICA**  
**CENTRO DE INVESTIGAÇÃO E PREVENÇÃO DE**  
**ACIDENTES AERONÁUTICOS**

**RELATÓRIO FINAL SIMPLIFICADO**

| DADOS DA OCORRÊNCIA | | | | |
|---|---|---|---|---|
| 14SET2018 - 11:30 (UTC) | | SERIPA II | | A-147/CENIPA/2018 |

| DADOS DA AERONAVE | | |
|---|---|---|
| PR-COR | CIRRUS | SR22 |

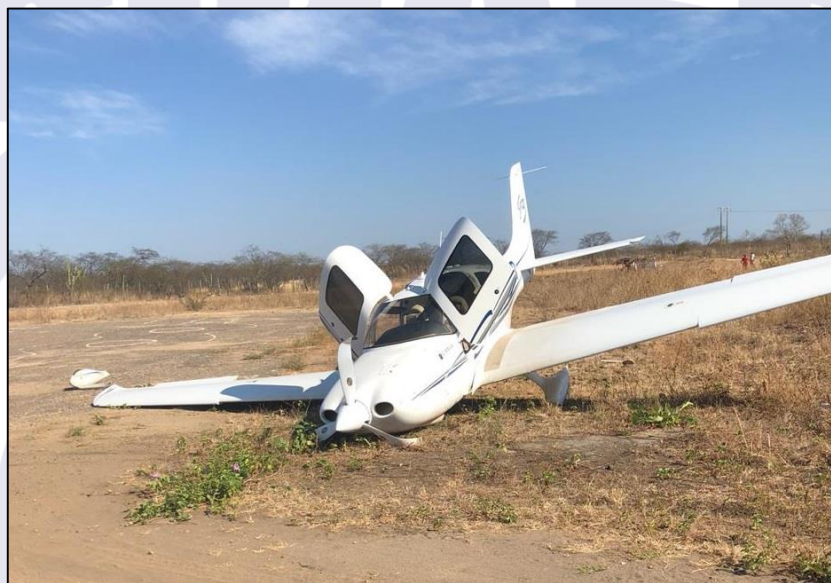
Durante o pouso, houve a quebra do trem de pouso auxiliar e o consequente toque das pás da hélice contra o solo. O avião saiu da pista para a direita (*veer off*) e o trem de pouso principal direito rompeu-se da estrutura da aeronave.

Figura 1 - Vista frontal da aeronave após o acidente.

A aeronave teve danos substanciais. O piloto e o passageiro saíram ilesos.

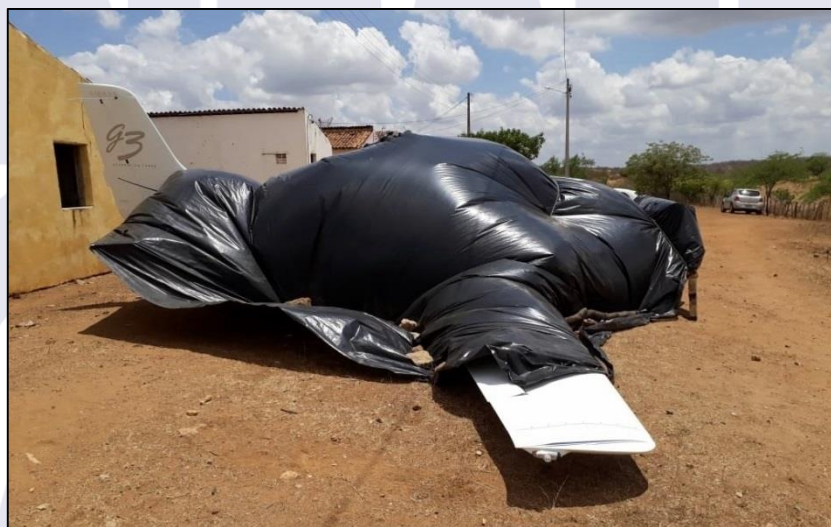
A aeronave foi removida do local do acidente sem a autorização da autoridade de investigação SIPAER, prejudicando a preservação das evidências e descaracterizando o ambiente da ocorrência.

Não foi possível aprofundar a investigação da ocorrência, pois a remoção da aeronave sem autorização comprometeu a preservação das evidências, prejudicando a coleta de dados, a análise *in loco* do local do acidente e a formulação das hipóteses, o que inviabilizou a identificação dos fatores contribuintes presentes no acidente e, conseqüentemente, a emissão das recomendações de segurança pertinentes.

Figura 2 - Aeronave removida do local do acidente.
