COMANDO DA AERONÁUTICA
CENTRO DE INVESTIGAÇÃO E PREVENÇÃO DE
ACIDENTES AERONÁUTICOS

RELATÓRIO FINAL SIMPLIFICADO

DADOS DA OCORRÊNCIA				
DATA - HORA		INVESTIGAÇÃO		SUMA Nº
13JUN2016 - 11:05 (UTC)		SERIPA III		IG-092/CENIPA/2016
CLASSIFICAÇÃO	TIPO(S)		SUBTIPO(S)	
INCIDENTE GRAVE	[SCF-NP] FALHA OU MAU FUNCIONAMENTO DE SISTEMA/ COMPONENTE; [LOC-G] PERDA DE CONTROLE NO SOLO; [RE] EXCURSÃO DE PISTA		COM TREM DE POUSO	
LOCALIDADE	MUNICÍPIO	UF	COORDENADAS	
AERÓDROMO DE PIRAPORA (SNPX)	PIRAPORA	MG	17°18'46"S	44°51'05"W

DADOS DA AERONAVE		
MATRÍCULA	FABRICANTE	MODELO
PR-GEO	BEECH AIRCRAFT	58P
OPERADOR	REGISTRO	OPERAÇÃO
PARTICULAR	TPP	PRIVADA

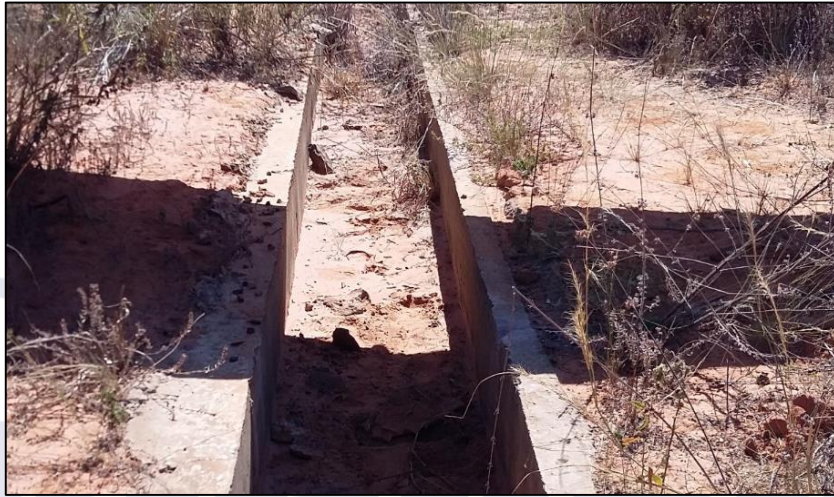
Figura 3 - Vala de escoamento de águas pluviais.

A aeronave continuou a sua trajetória, atravessou toda a extensão da pista até cruzar a cabeceira oposta e adentrar a área não pavimentada, percorrendo em torno de 58 metros até atingir uma vala de escoamento de águas pluviais (Figuras 2 e 3), causando os danos relatados.

É seguro afirmar que as consequências da saída da pista foram amplificadas pelo fato da área adjacente à cabeceira 28 (faixa de pista) não estar totalmente livre de obstáculos, conforme previa a legislação específica (Portaria 957/GC3, de 09JUL2015).

O Aeródromo de Pirapora era público, tinha uma pista de 1.480m de comprimento, era classificado com o número de código 3 e tinha uma faixa de pista de 60 metros após as cabeceiras, como se pode conferir nas tabelas 3-2 e 3-4 (Figuras 6 e 7) da Portaria 957/GC3 de 09JUL2015. Em outras palavras, a área adjacente à cabeceira 28 deveria estar livre de obstáculos.

Atuar junto ao operador do Aeroporto de Pirapora (SNPX), a fim de que aquela organização implemente melhorias no sistema de drenagem do aeródromo, de modo a evitar que os drenos de escoamento de águas pluviais fiquem destampados e expostos, tornando-se obstáculos às aeronaves que venham a experimentar uma excursão de pista.

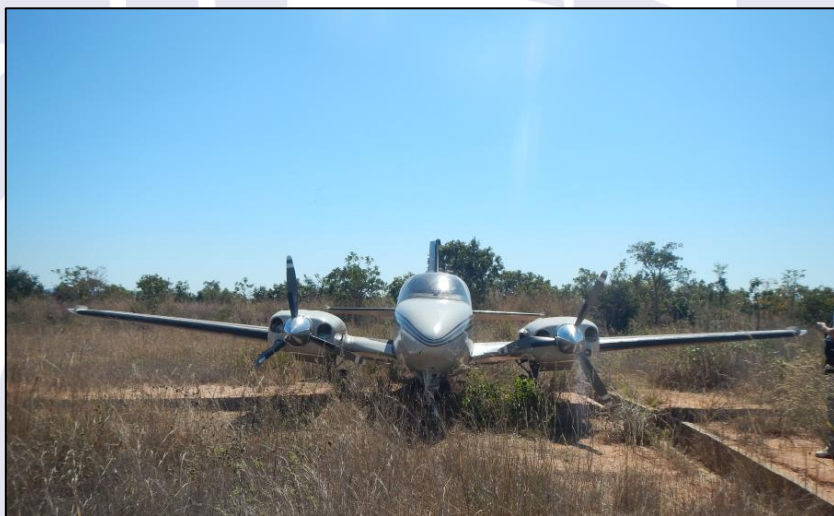
Figura 4 - Visão geral da aeronave.

A aeronave teve danos leves no trem de pouso do nariz, nas hélices e na fuselagem dianteira.

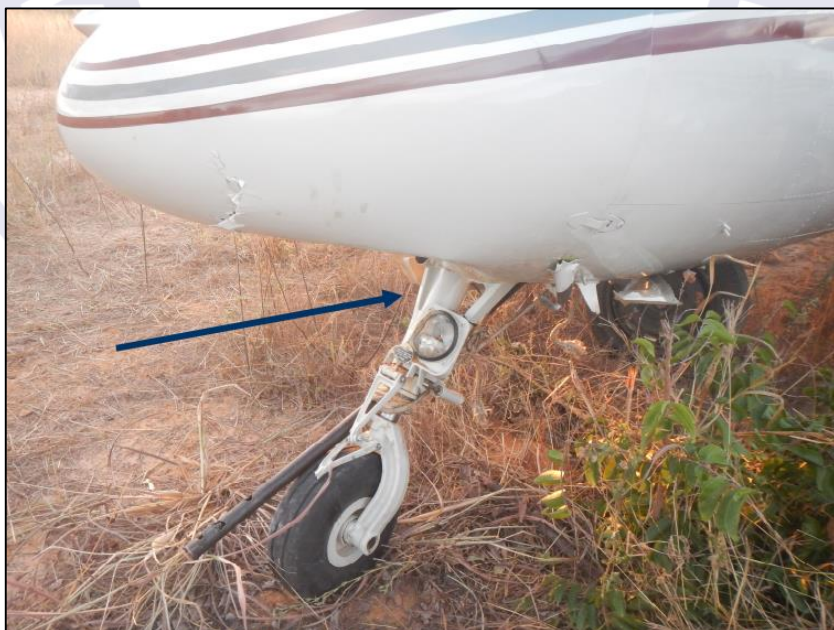
Figura 5 - Danos ao trem de pouso de nariz e fuselagem.
