**COMANDO DA AERONÁUTICA**  
**CENTRO DE INVESTIGAÇÃO E PREVENÇÃO DE**  
**ACIDENTES AERONÁUTICOS**

**RELATÓRIO FINAL**  
**IG-062/CENIPA/2018**

<b>OCORRÊNCIA:</b>	<b>INCIDENTE GRAVE</b>
<b>AERONAVE:</b>	<b>PR-GGE</b>
<b>MODELO:</b>	<b>737-8EH</b>
<b>DATA:</b>	<b>06ABR2018</b>

O presente Relatório Final refere-se ao incidente grave com a aeronave PR-GGE, modelo 737-8EH, ocorrido em 06ABR2018, classificado como “[SCF-NP] Falha ou mau funcionamento de sistema/componente | Descompressão não intencional/explosiva”.

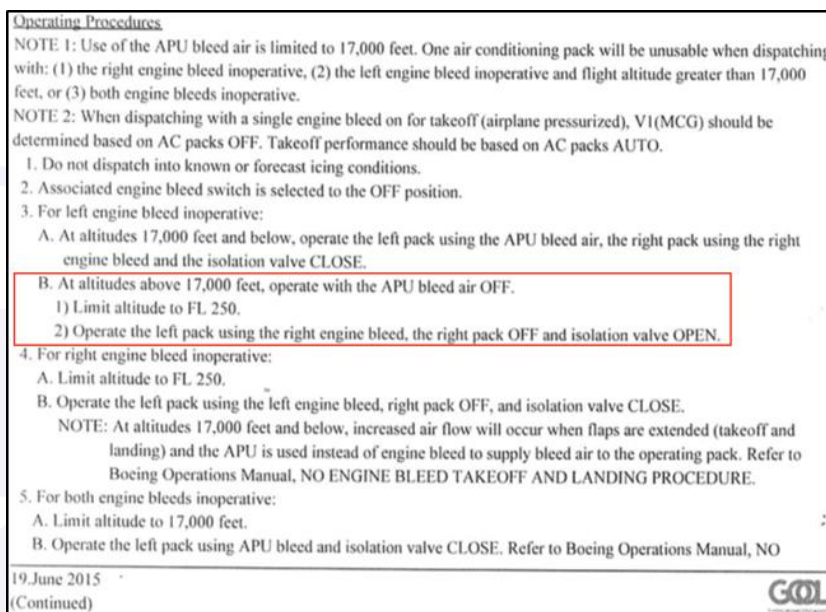
Figura 4 - Item MEL 36-5-2, com destaque para o passo 3, letra "B".

Durante esse *briefing*, os pilotos consultaram corretamente a MEL, realizando a leitura dos procedimentos operacionais do item 36-5-2, passo 3, letra "B" (*For left engine bleed inoperative*), mostrado na Figura 4. Ambos os pilotos concordaram verbalmente que,

segundo os procedimentos da MEL, a *Bleed 2* seria utilizada para fornecer ar sangrado à *Pack 1* e, para isso, a *Isolation Valve* deveria permanecer na posição *OPEN* durante o voo em altitude de cruzeiro.

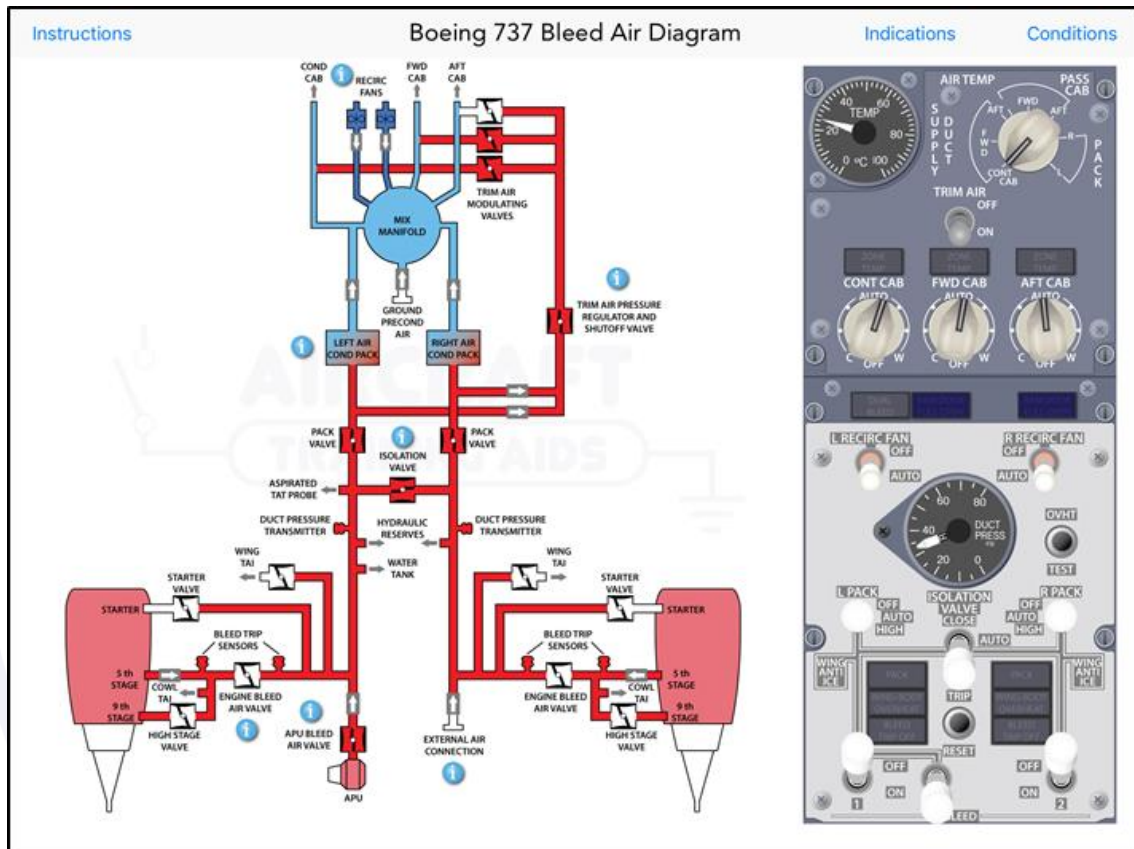
Ao decolar nessa configuração, a aeronave começou a ser pressurizada pela *Bleed* da APU, que alimentava ambas as *Packs*, conforme ilustra a Figura 7.

Figura 7 - Painel de pressurização, conforme configurado para o início do taxi. Nessa configuração as *Packs* estavam sendo alimentadas pela APU *Bleed*.

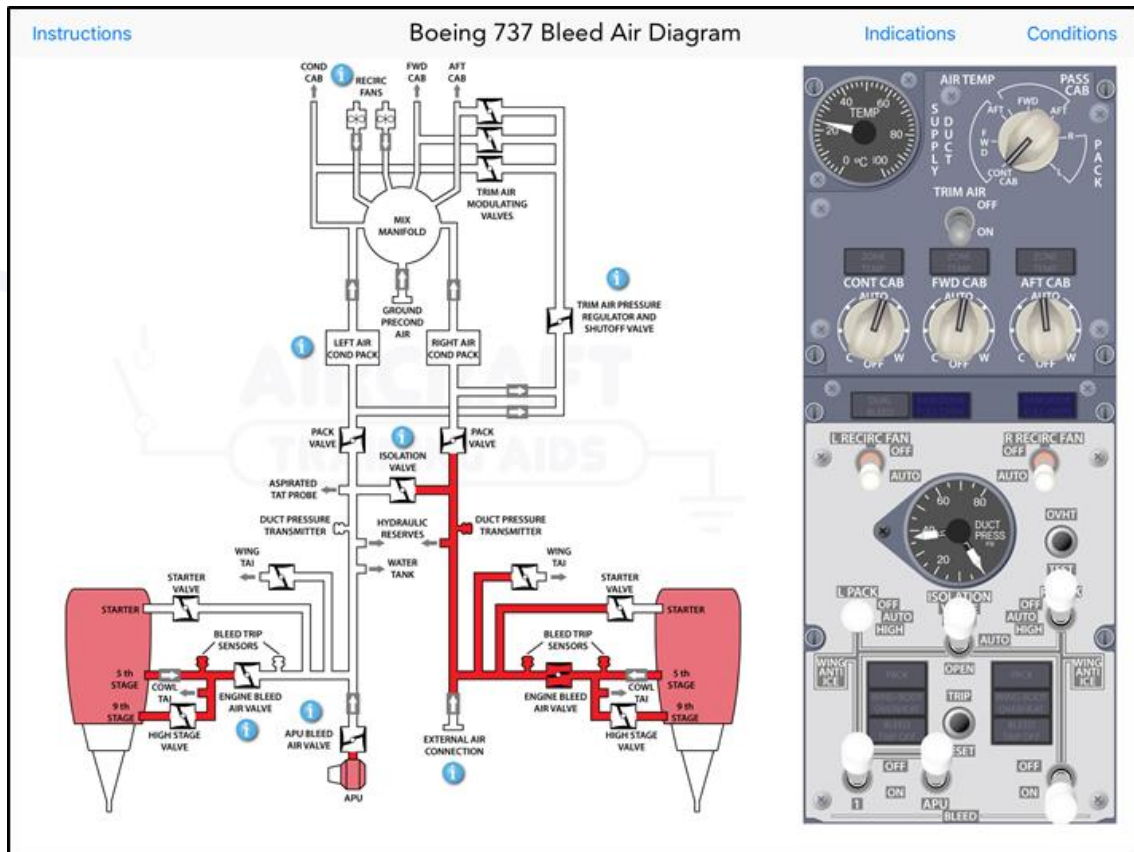
O comandante colocou a *Bleed 2* na posição *ON* e a APU *Bleed* em *OFF*. O copiloto voltou a atenção para o painel e, juntos, eles completaram os passos seguintes. Passaram o interruptor da *Pack 2* (direita) para *OFF* e fecharam a *Isolation Valve*.

Figura 8 - Painel de pressurização, conforme configurado após a decolagem. Nessa configuração, nenhuma das Packs estava sendo alimentada.

Nessa configuração, com a *Isolation Valve* fechada, a *Bleed 2*, apesar de estar na posição *ON*, não estava fornecendo ar sangrado para a *Pack 1* e não conseguia fazer com que o ar sangrado do motor 2 alimentasse a *Pack 2*, pois essa *Pack* encontrava-se na posição *OFF* (fechada).

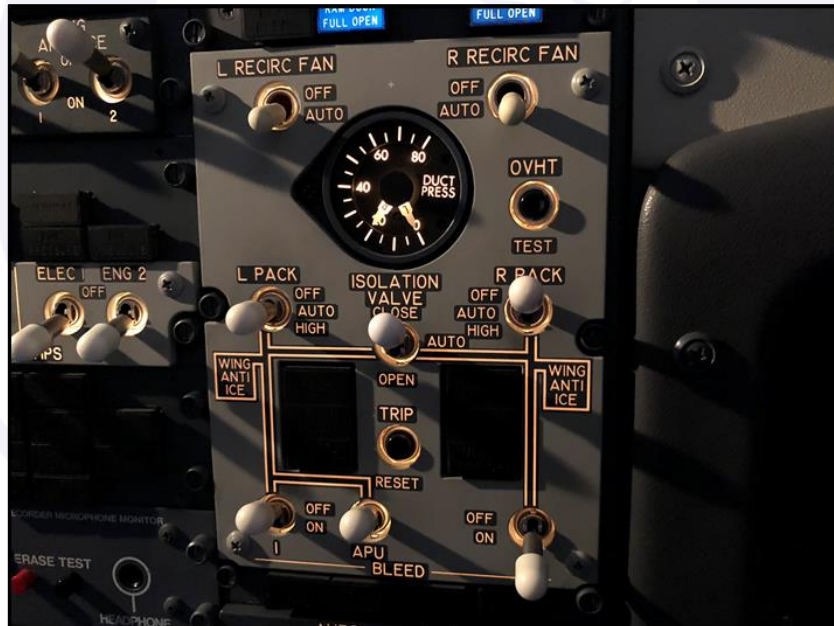
Figura 9 - Painel de pressurização de um simulador de voo do B737-800, reconstituindo a configuração adotada após a decolagem.

Nota-se, na Figura 9, que o ponteiro correspondente ao duto esquerdo (identificado com a letra “L”) ficava posicionado em zero nessa configuração. Isso indicava que o duto daquele lado não estava pressurizado e que a *Pack* do lado esquerdo não estava recebendo ar sangrado de nenhuma fonte.

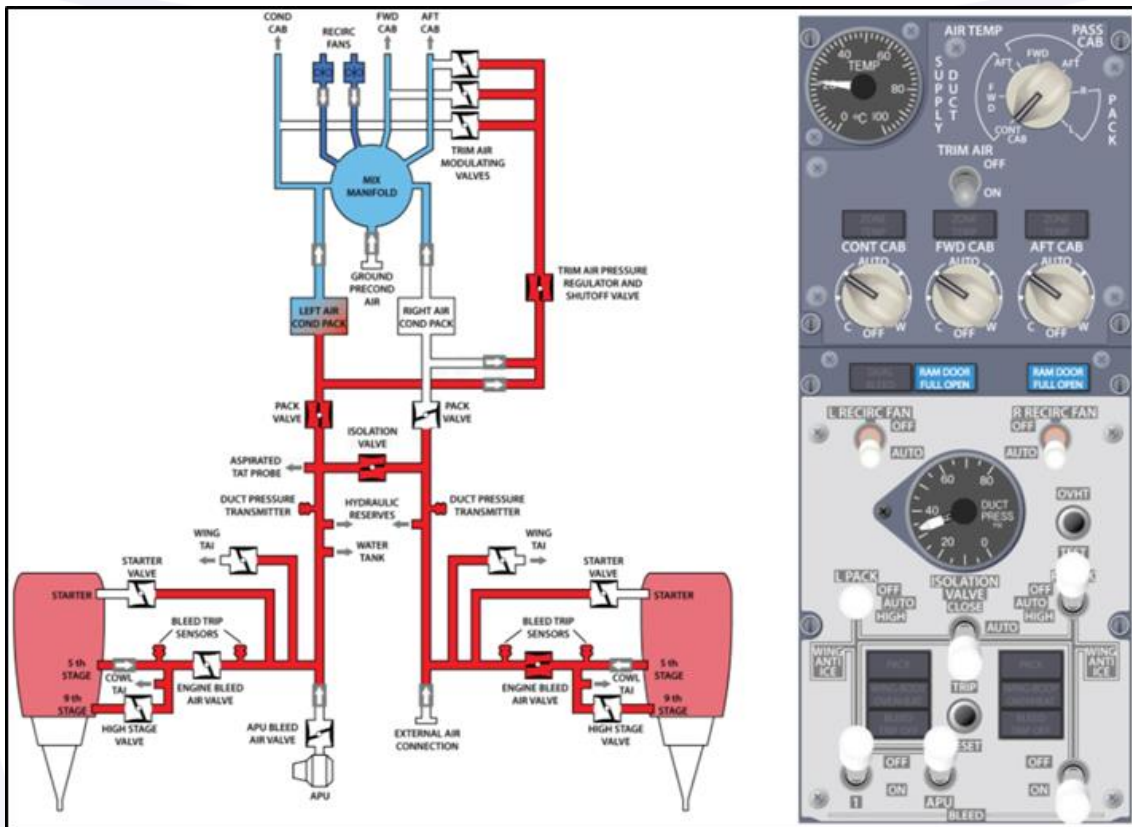
A Figura 10 ilustra como deveria ter sido configurado o painel de pressurização, caso os procedimentos do item 36-5-2, passo 3, letra “A” (*For left engine bleed inoperative*) da MEL tivessem sido corretamente adotados pelos pilotos.

Figura 10 - Painel de pressurização, conforme preconizava o item 36-5-2, passo 3, letra “A” (*For left engine bleed inoperative*) da MEL. Nessa configuração, a *Pack* 1 estaria sendo alimentada pela *Bleed* 2.

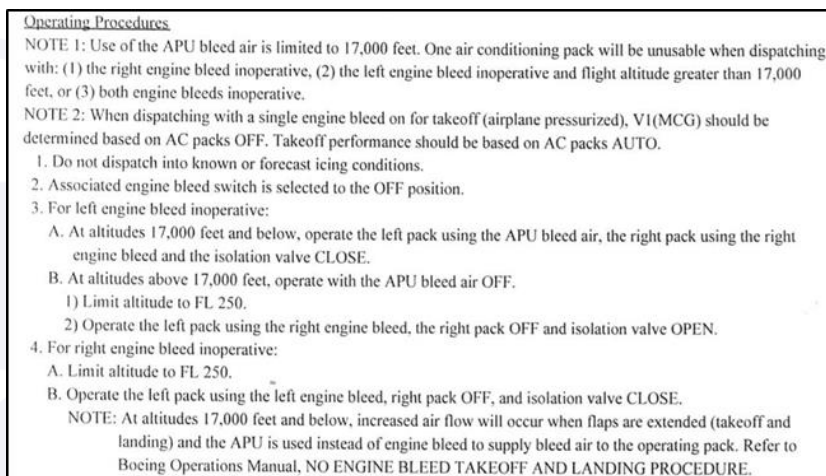
Figura 17 - Procedimentos da MEL 36-5-2.

Os procedimentos para *Bleed 1* ou *2* inoperantes eram parecidos, mas não idênticos, e se encontravam muito próximos um do outro, descritos na mesma página do manual, sem nenhum destaque para os termos “*left*” e “*right*”, sendo diferenciados apenas pelo texto e numeração dos parágrafos.

Em ambos os casos, para voar acima de 17.000ft, os procedimentos descritos determinavam que a *Pack 1* (esquerda) deveria ser utilizada para pressurizar a aeronave e que a *Pack 2* (direita) deveria ser colocada em *OFF*.
