COMANDO DA AERONÁUTICA
CENTRO DE INVESTIGAÇÃO E PREVENÇÃO DE
ACIDENTES AERONÁUTICOS

RELATÓRIO FINAL
A-004/CENIPA/2017

OCORRÊNCIA:	ACIDENTE
AERONAVE:	PR-GRS
MODELO:	172S
DATA:	05JAN2017

O presente Relatório Final refere-se ao acidente com a aeronave PR-GRS, modelo 172S, ocorrido em 05JAN2017, classificado como “[CTOL] Colisão com obstáculo durante a decolagem e pouso”.

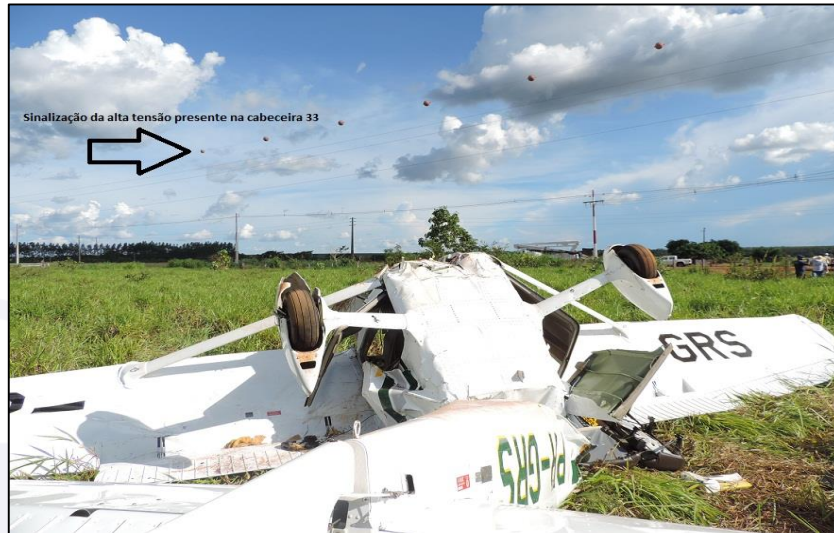
Existia uma rede de alta tensão próxima à cabeceira 33 de SDVI. Essa rede possuía sinalizadores na cor laranja (Figura 1).

Figura 1 - Linha de alta tensão próxima a cabeceira 33 de SDVI.

A rede de alta tensão possuía sinalizadores laranja para que fossem visualizados durante, por exemplo, uma passagem de verificação de aeródromo.

Porém, conforme relatado por sobreviventes, a aproximação foi direta para pouso e, possivelmente, essa sinalização não foi vista pelo piloto.

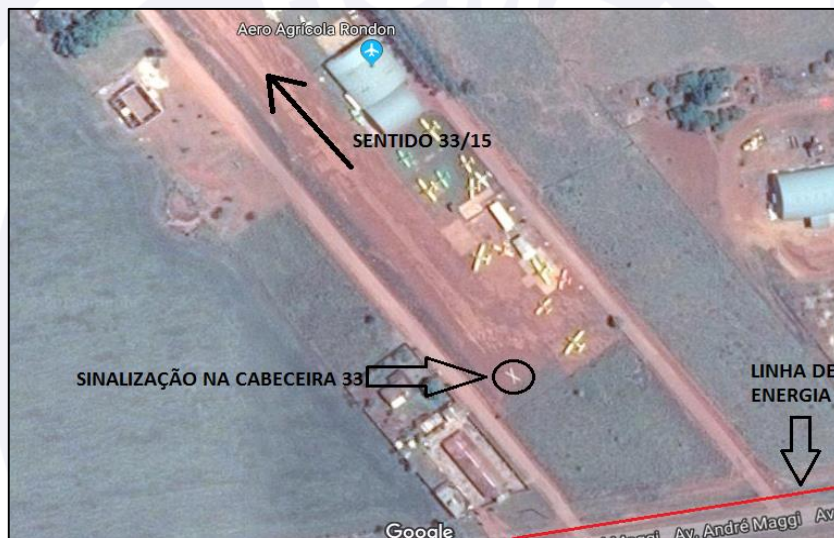
Na cabeceira 33 havia uma sinalização “X”, a qual foi inserida pelo administrador do aeródromo com a finalidade de indicar que o pouso naquela cabeceira seria impraticável (Figuras 2 e 3).

Figura 2 - Vista aérea da sinalização na cabeceira 33.

Na cabeceira 33 do aeródromo havia uma sinalização "X", a qual foi inserida pelo administrador do aeródromo com a finalidade de indicar que o pouso naquela cabeceira seria impraticável. Entretanto, tal informação não constava no ROTAER vigente há época, denotando uma inadequação das publicações aeronáuticas aplicáveis durante a prestação dos serviços de tráfego aéreo, por falta de redação.

Foram adicionadas ao ROTAER digital todas as informações específicas para pouso no Aeródromo de SDVI.

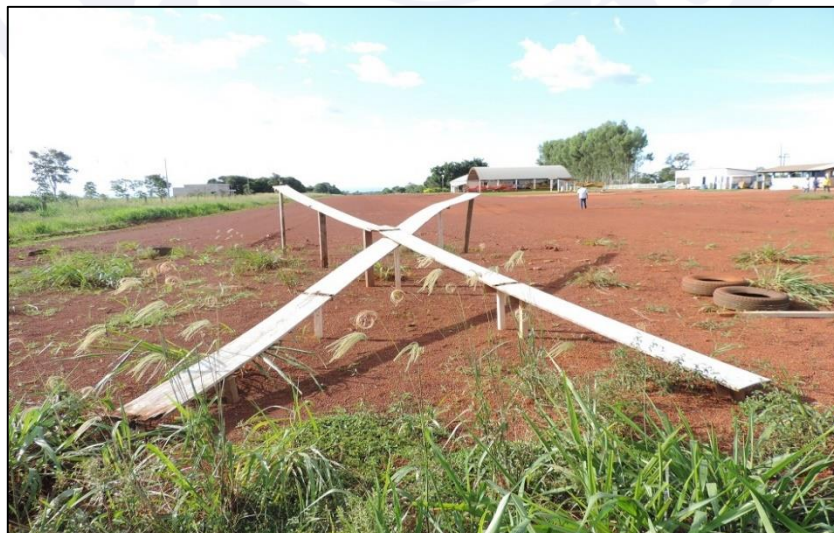
Figura 3 - Sinalização na cabeceira 33 de SDVI.

Em que pese a existência de sinalização da rede elétrica próxima ao aeródromo, bem como a marcação "X" indicando a impraticabilidade da pista, o piloto não as percebeu, possivelmente, por deixar de realizar alguns procedimentos básicos para pouso em pista desconhecida como, por exemplo, sobrevoos para verificação de obstáculos, contato bilateral na frequência livre e tráfego padrão para pouso visual.

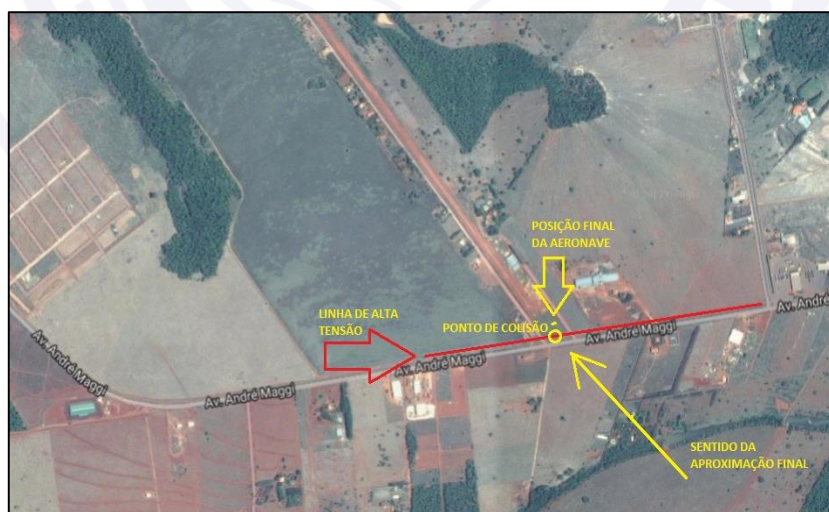
O primeiro impacto ocorreu contra a linha de alta tensão nas proximidades da cabeceira 33 de SDVI. A aeronave encontrava-se em atitude normal de uma aproximação final. Após o impacto, a aeronave apresentou atitude picada, aparentemente, sem controle.

O segundo impacto se deu contra o solo, nas proximidades da cabeceira 33, mantendo um ângulo de, aproximadamente, 135° em relação ao eixo da pista (Figura 6).

Figura 6 - Croqui do acidente.

O fio ofereceu resistência suficiente para provocar a perda de controle da aeronave, levando ao abaixamento do nariz.

Devido à proximidade com o solo, não houve tempo para o piloto corrigir a atitude do voo picado, resultando na colisão contra o terreno.
