**COMANDO DA AERONÁUTICA**  
**CENTRO DE INVESTIGAÇÃO E PREVENÇÃO DE**  
**ACIDENTES AERONÁUTICOS**

**RELATÓRIO FINAL**  
**IG-065/CENIPA/2018**

<b>OCORRÊNCIA:</b>	<b>INCIDENTE GRAVE</b>
<b>AERONAVE:</b>	<b>PR-GTN e FAB 2345</b>
<b>MODELO:</b>	<b>737-8EH e C-95M</b>
<b>DATA:</b>	<b>10ABR2018</b>

O presente Relatório Final refere-se ao incidente grave com as aeronaves PR-GTN, modelo 737-8EH e FAB 2345, modelo C-95M, ocorrido em 10ABR2018, classificado como “[RI] Incursão em pista”.

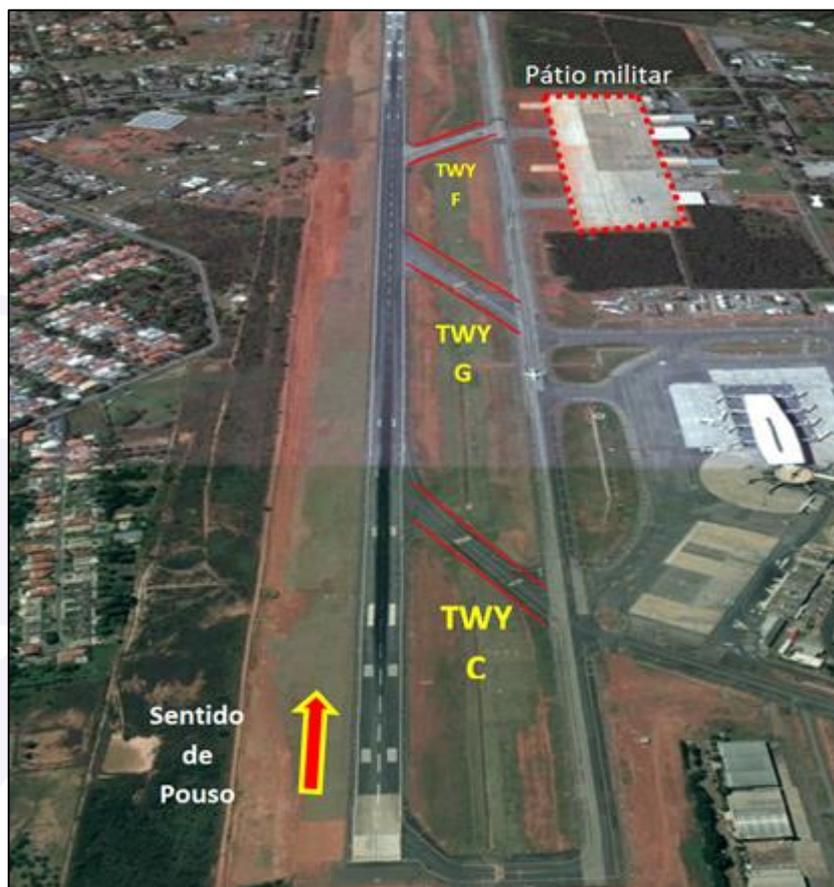
A Figura 2 representa uma imagem aérea da pista de pouso utilizada com a indicação das interseções de saída mencionadas.

Figura 2 - Imagem satélite (Google Earth) da pista 11L de SBBR e indicações das TWY C (Charlie), G (Golf) e F (Foxtrot).

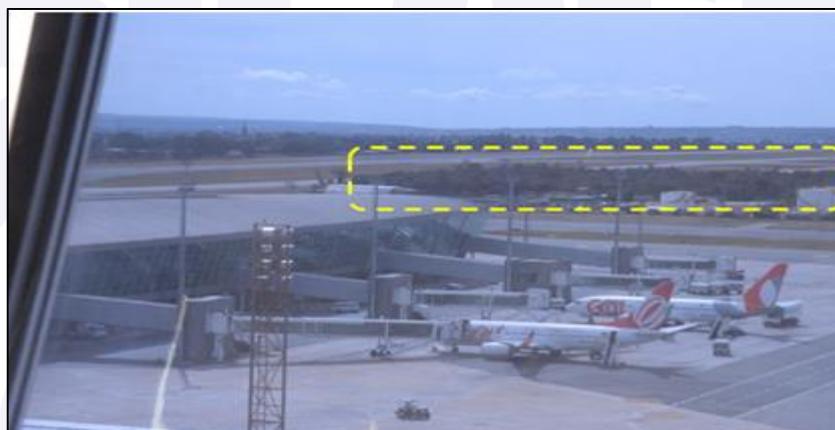
**1ª Condição Latente:** o Aeródromo de Brasília possuía diversos “pontos cegos”, em que a visão dos controladores, a partir da Torre de Controle, era impedida em virtude de obstáculos. Um desses pontos cegos era o trecho da TWY “H” (*Hotel*), compreendido entre a TWY “G” (*Golf*) e a TWY “N” (*November*), em que um arvoredo impossibilitava a visualização de aeronaves menores a partir do ângulo de visada da Torre. (Figuras 3 e 4).

Figura 3 - Detalhe das árvores obstruindo a visualização de parte da TWY “H”. Visada a partir da posição da TWR.

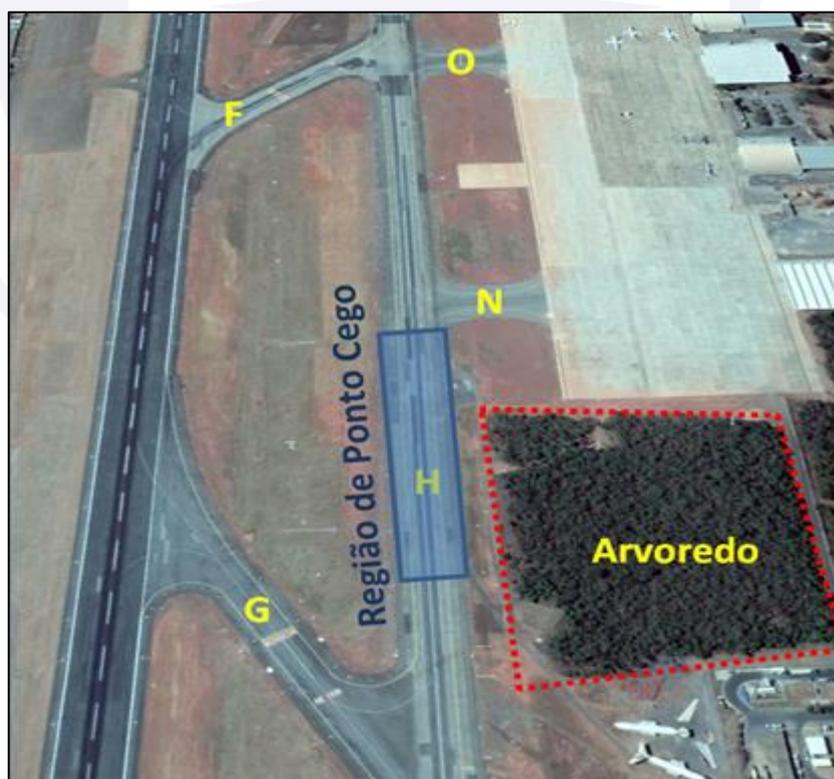
Figura 4 - Região de ponto cego na TWY “H” em virtude de um arvoredo na linha de visada da TWR.

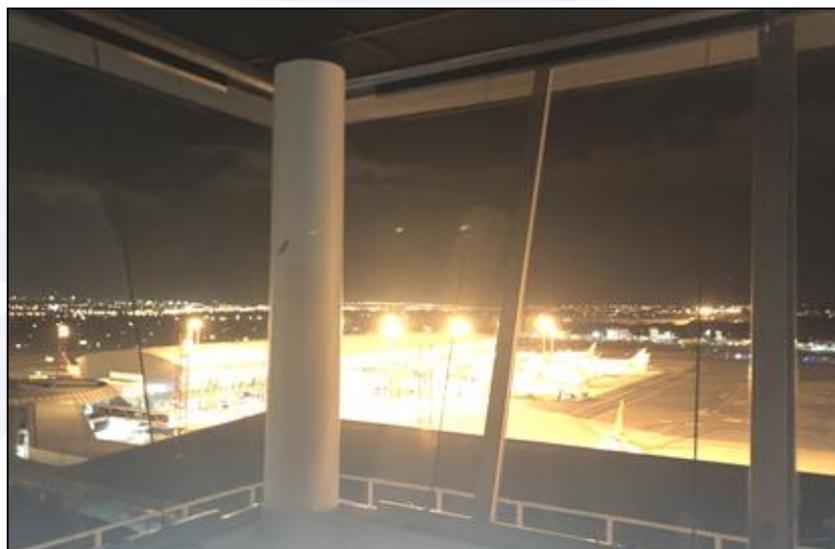
**2ª Condição Latente:** os refletores utilizados para a iluminação dos pátios de estacionamento nas posições conhecidas como Píer Norte e Píer Sul ficavam na linha de visada dos controladores da TWR, não havendo qualquer dispositivo que possibilitasse a redução de ofuscamento em decorrência do feixe de luz produzido pelas lâmpadas no período noturno.

A Figura 5 demonstra a visão de um trecho da pista, a partir de um ângulo parecido com o da Figura 3, porém numa fotografia tirada em período noturno, demonstrando a influência da iluminação do Píer Norte na visada do controlador da Torre Norte.

Figura 5 - Influência da iluminação do pátio de estacionamento do Píer Norte na visão da TWR.

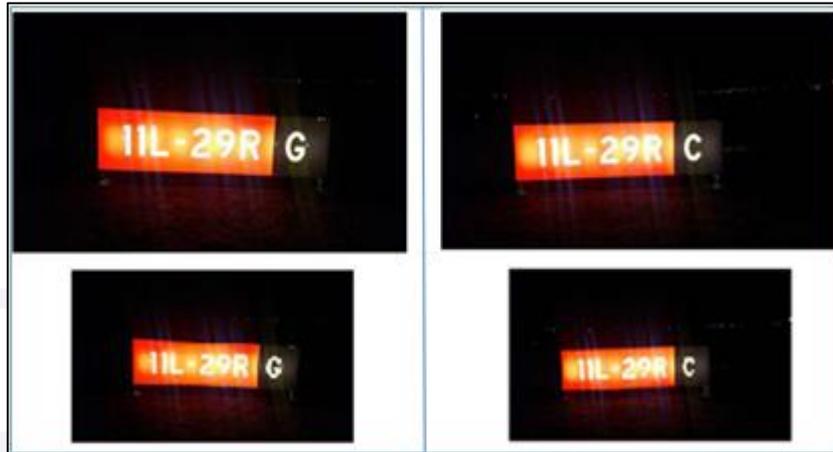
**7ª Condição Latente:** as duas primeiras interseções a partir da cabeceira 11L possuíam designações com grafia bastante similar, que poderiam ser confundidas visualmente, dependendo das condições de visualização, a saber: "C" e "G".

A Figura 6 representa a visualização das respectivas sinalizações verticais, em duas relações de aspecto, de modo a ilustrar a percepção visual de duas distâncias diferentes e o quanto essas designações poderiam se confundir.

Figura 6 - Sinalização vertical das *taxiways* “G” e “C” representadas em tamanhos diferentes, simulando uma variação de distância de visualização.

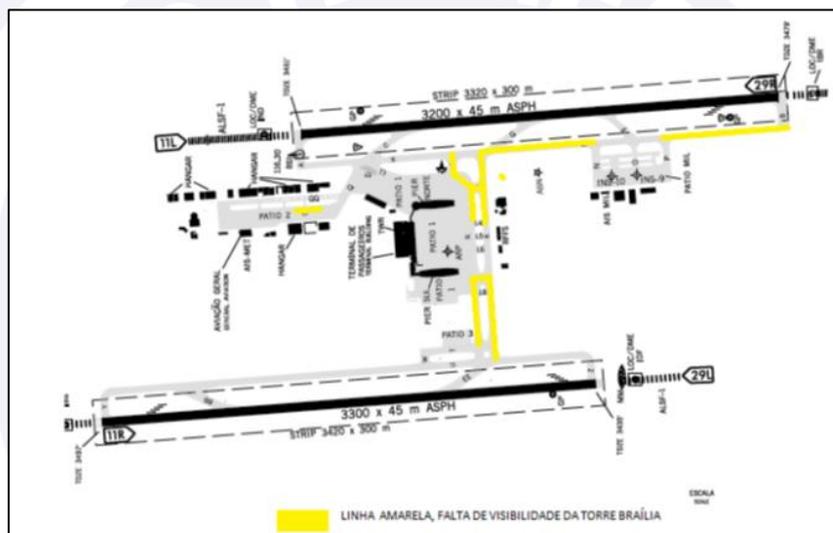
A Comissão de Investigação observou que o Aeródromo de Brasília possuía outros pontos cegos a partir da visada da Torre de Controle. Esses pontos cegos podem ser identificados nas marcações em amarelo da Figura 7.

Figura 7 - Identificação dos pontos cegos de SBBR a partir da visada da TWR-BR.

Para alguns desses pontos cegos, o operador do aeródromo havia disponibilizado câmeras de vídeo que permitiriam a visualização dessas “áreas de sombra” por vídeo monitoramento.
