**COMANDO DA AERONÁUTICA**  
**CENTRO DE INVESTIGAÇÃO E PREVENÇÃO DE**  
**ACIDENTES AERONÁUTICOS**

**RELATÓRIO FINAL**  
**A-063/CENIPA/2017**

<b>OCORRÊNCIA:</b>	<b>ACIDENTE</b>
<b>AERONAVE:</b>	<b>PR-LPW</b>
<b>MODELO:</b>	<b>172N</b>
<b>DATA:</b>	<b>14ABR2017</b>

O presente Relatório Final refere-se ao acidente com a aeronave PR-LPW, modelo 172N, ocorrido em 14ABR2017, classificado como “[CTOL] Colisão com obstáculo durante a decolagem e pouso”.

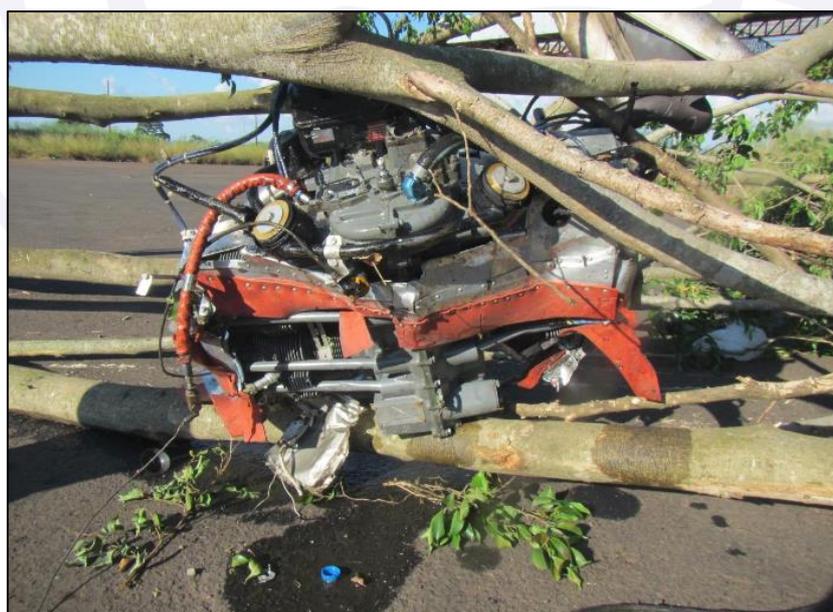
A aeronave colidiu contra uma árvore com considerável energia. A aeronave teve danos substanciais. O motor desprende-se da célula e foi arremessado à frente (Figura 1).

Figura 1 - Motor que se desprende da aeronave.

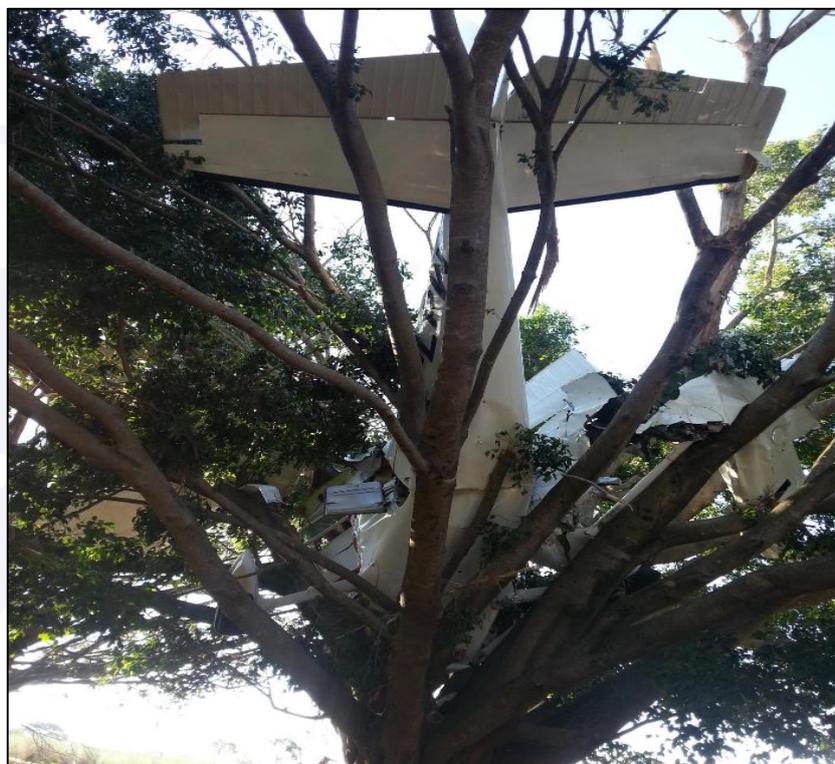
A fuselagem apresentou danos por toda sua extensão. O trem de pouso teve danos consideráveis.

A cabine ficou destruída e o painel de instrumentos da aeronave e seus equipamentos sofreram danos severos. As asas tiveram danos significativos, mas não se desprenderam do restante da estrutura. Os destroços da aeronave permaneceram presos aos galhos da árvore (Figura 2).

Figura 2 - Aeronave após a ocorrência.

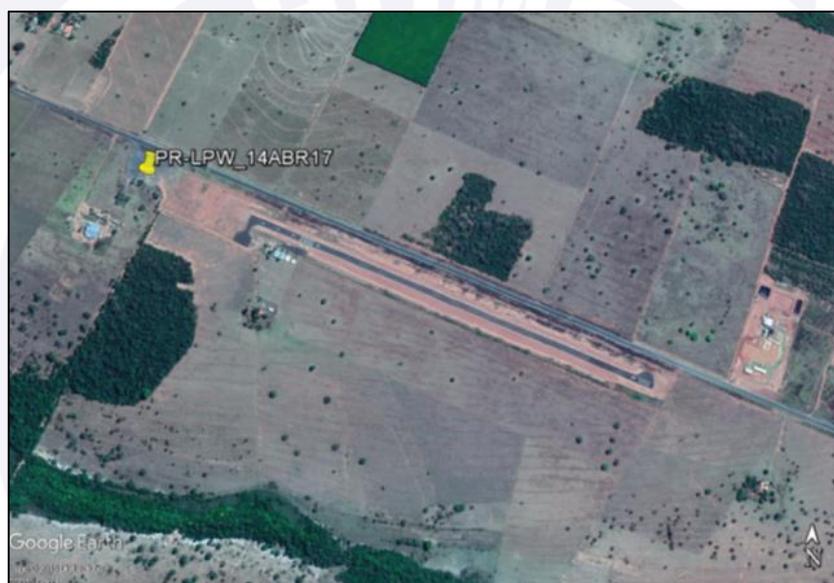
O impacto ocorreu na final para a pista 13 do Aeródromo de Cassilândia (SSCL). A aeronave colidiu contra uma árvore e permaneceu naquela posição.

Figura 4 - Local da ocorrência.

Houve espalhamento de combustível ao redor do local onde a aeronave impactou, evidenciado pela coloração da vegetação.
