**COMANDO DA AERONÁUTICA**  
**CENTRO DE INVESTIGAÇÃO E PREVENÇÃO DE**  
**ACIDENTES AERONÁUTICOS**

**RELATÓRIO FINAL**  
**IG-012/CENIPA/2016**

<b>OCORRÊNCIA:</b>	<b>INCIDENTE GRAVE</b>
<b>AERONAVE:</b>	<b>PR-MAA</b>
<b>MODELO:</b>	<b>A320-232</b>
<b>DATA:</b>	<b>18JAN2016</b>

O presente Relatório Final refere-se ao incidente grave com a aeronave PR-MAA, modelo A320-232, ocorrido em 18JAN2016, classificado como “[OTHR] Outros | Hipóxia”.

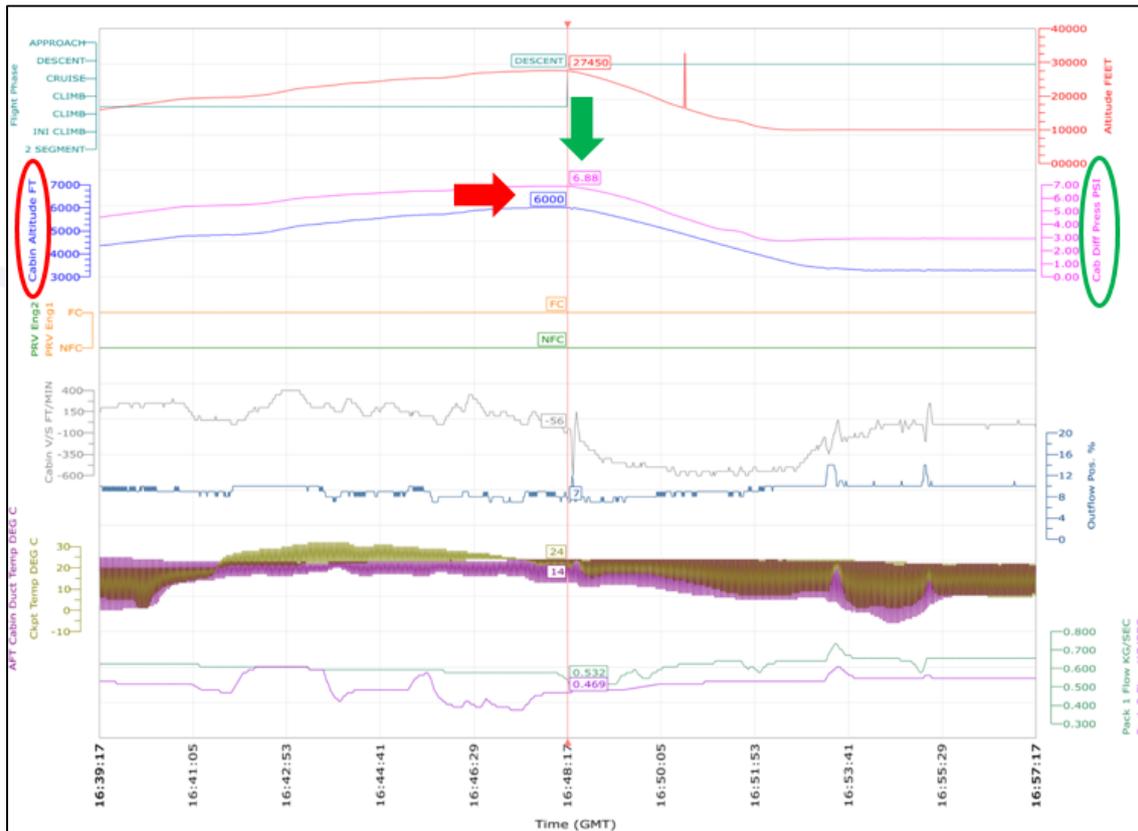
A Figura 1, em destaque, mostra os dados do voo gravados e validados pelo CVDR, que apresentaram registro de *Altitude de Cabine (Cabin Altitude)* máximo de 6.000ft e *Pressão Diferencial de Cabine (Cab Diff Press)* máxima de 6,88psi.

Figura 1 - Dados CVDR, em destaque *Cabin Altitude 6.000ft* (seta vermelha) e *Cab Diff Press 6,88psi* (seta verde).

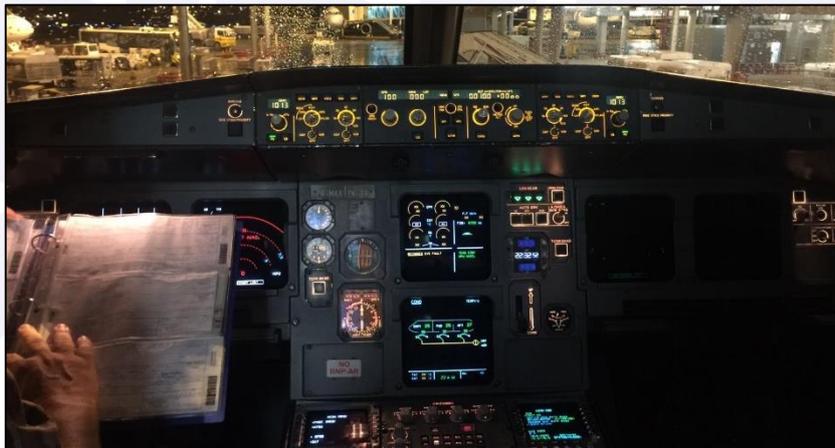
Durante a ação inicial de investigação, no dia da ocorrência, três horas depois do pouso da aeronave, uma equipe de investigadores do CENIPA acompanhou os procedimentos de pressurização da aeronave no solo. Os parâmetros de teste de pressurização se comportaram dentro da normalidade (Figura 6).

Figura 6 - Teste de pressurização durante ação inicial na aeronave.
