**COMANDO DA AERONÁUTICA**  
**CENTRO DE INVESTIGAÇÃO E PREVENÇÃO DE**  
**ACIDENTES AERONÁUTICOS**

**RELATÓRIO FINAL**  
**IG-155/CENIPA/2017**

<b>OCORRÊNCIA:</b>	<b>INCIDENTE GRAVE</b>
<b>AERONAVE:</b>	<b>PR-MBG</b>
<b>MODELO:</b>	<b>A320-232</b>
<b>DATA:</b>	<b>30NOV2017</b>

O presente Relatório Final refere-se ao incidente grave com a aeronave PR-MBG, modelo A320-232, ocorrido em 30NOV2017, classificado como “[OTHR] Outros | Causado por fenômeno meteorológico em voo e [RE] Excursão de pista”.

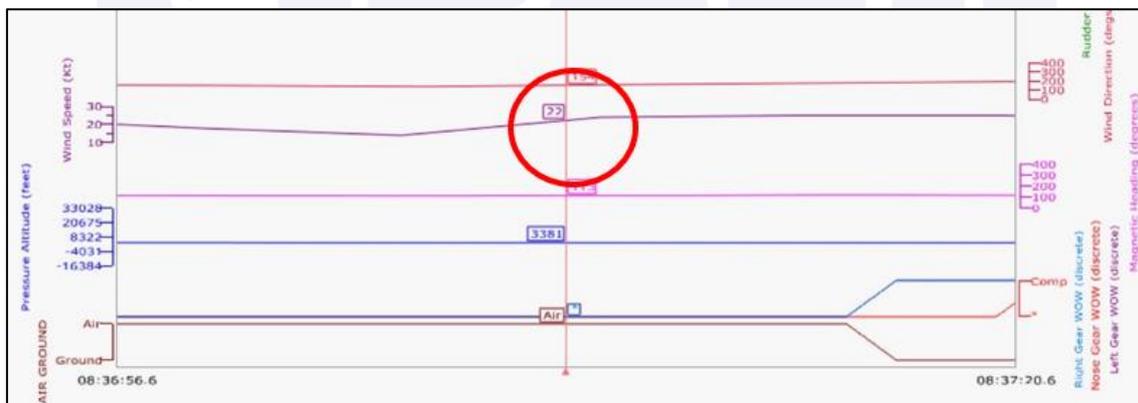
Conforme os dados gravados no SSFDR, dez segundos antes do pouso, a direção do vento estava em 154° e a intensidade em 22kt (Figura 5), no momento do pouso a direção havia variado para 181° e a intensidade aumentado para 25kt (Figura 6).

Figura 5 - Vento dez segundos antes do toque (154°/22kt).

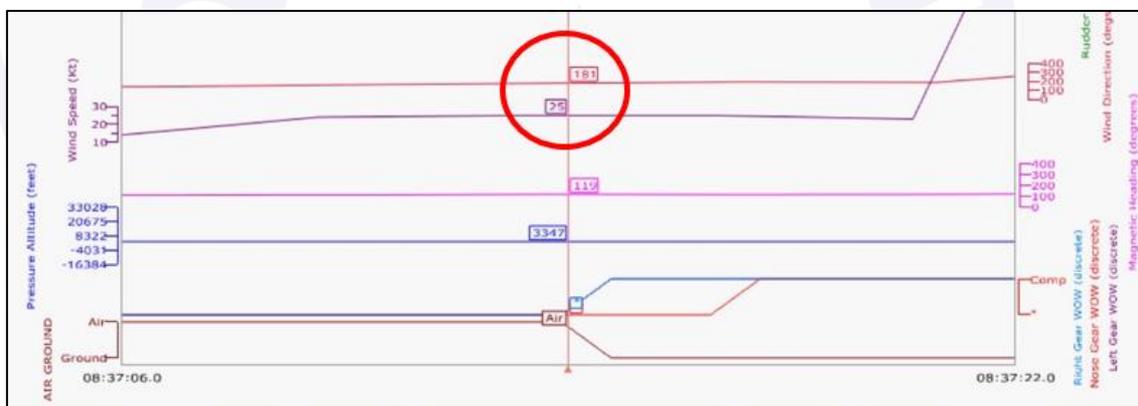
Figura 6 - Vento no momento do toque (181°/25kt).

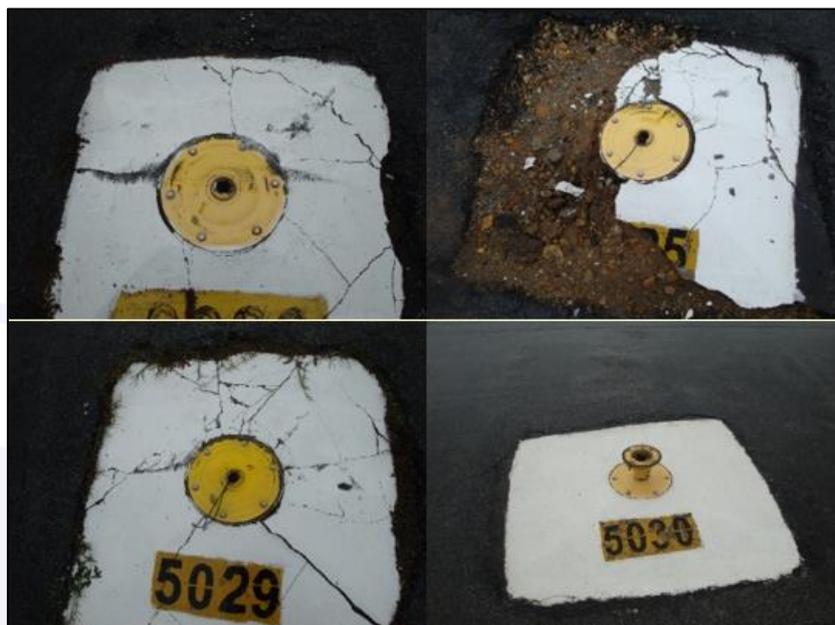
Durante o pouso ocorreu o impacto entre os pneus do trem de pouso principal esquerdo, rodas números um e dois, e quatro balizamentos laterais da pista 11L/29R (Figuras 7 e 8).

Figura 7 - Danos aos balizamentos verticais da pista 11L.

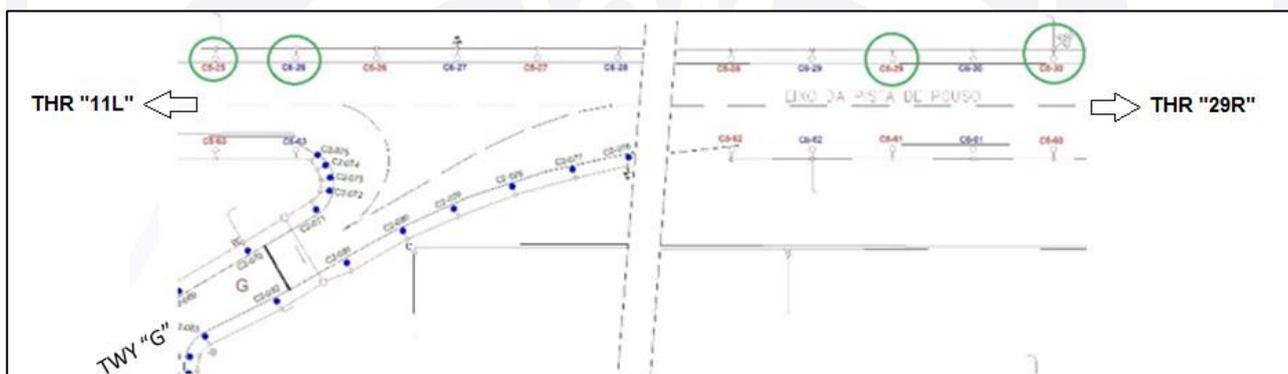
Figura 8 - Croqui com o posicionamento dos balizamentos danificados.  
(Fonte: Google Earth).

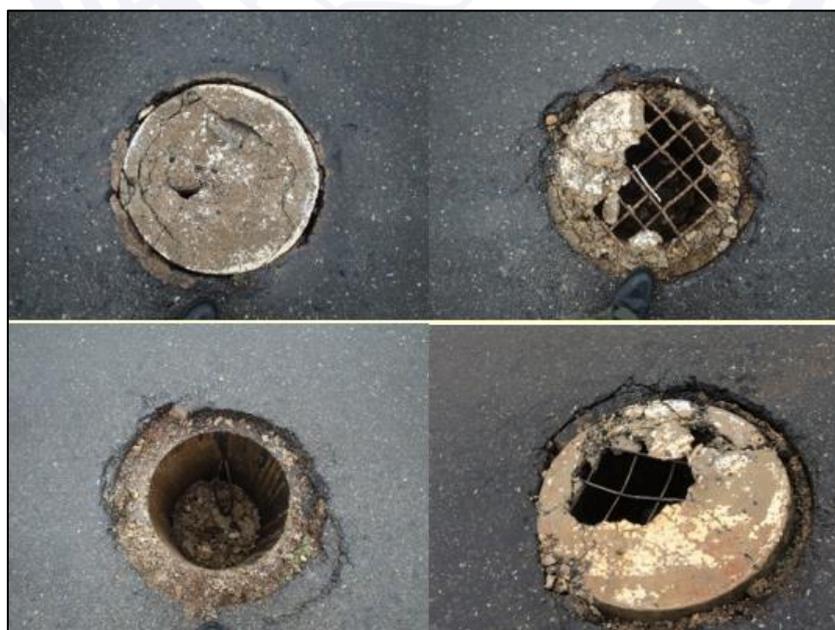
Devido à passagem das rodas do trem de pouso esquerdo fora da faixa de rodagem, também ocorreram avarias em quatro caixas de passagem elétrica (Figura 9).

Figura 9 - Caixas de passagem elétrica danificadas.

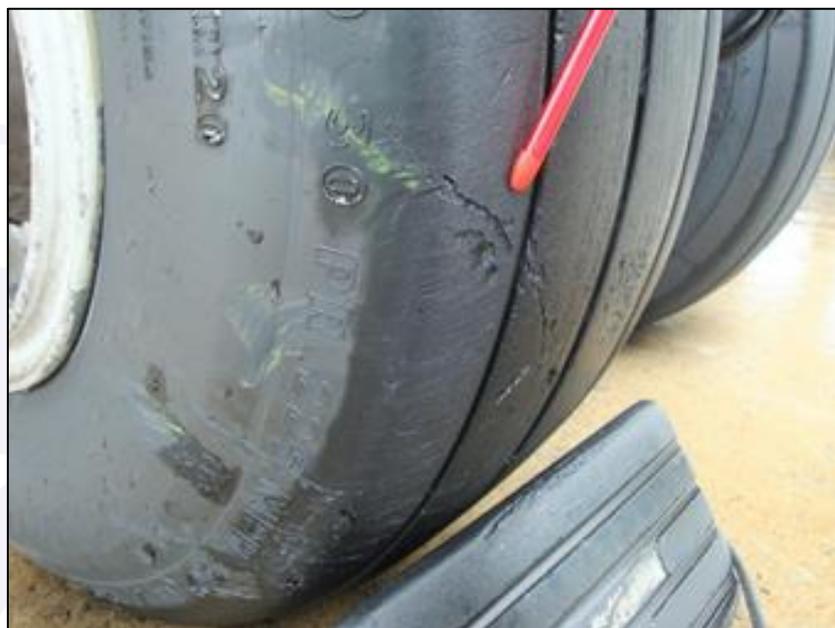
A aeronave teve danos leves restritos aos pneus do trem de pouso principal esquerdo, rodas nº 1 e nº 2.

A colisão foi confirmada após uma vistoria na pista realizada pelo operador aeroportuário, por meio da viatura “Oscar-Uno”, e em função da visualização de danos no pneu externo do trem de pouso principal esquerdo, por ocasião do estacionamento da aeronave PR-MBG na posição 18 do aeródromo (Figura 10).

Figura 10 - Dano ao pneu do trem principal esquerdo.
