**COMANDO DA AERONÁUTICA**  
**CENTRO DE INVESTIGAÇÃO E PREVENÇÃO DE**  
**ACIDENTES AERONÁUTICOS**

**RELATÓRIO FINAL SIMPLIFICADO**

DADOS DA OCORRÊNCIA				
DATA - HORA	INVESTIGAÇÃO	SUMA(I) Nº		
25JAN2018 - 12:30 (UTC)	SERIPA VI	IG-063/CENIPA/2018		
CLASSIFICAÇÃO	TIPO(S)	SUBTIPO(S)		
INCIDENTE GRAVE	[LOC-G] PERDA DE CONTROLE NO SOLO	NIL		
LOCALIDADE	MUNICÍPIO	UF	COORDENADAS	
FAZENDA PIQUIRI	JUARA	MT	11°06'49"S	057°11'25"W

DADOS DA AERONAVE		
MATRÍCULA	FABRICANTE	MODELO
PR-MLP	AIR TRACTOR	AT-502B
OPERADOR	REGISTRO	OPERAÇÃO
AEROAGRICOLA BOA SAFRA LTDA. - EPP	TPP	PRIVADA

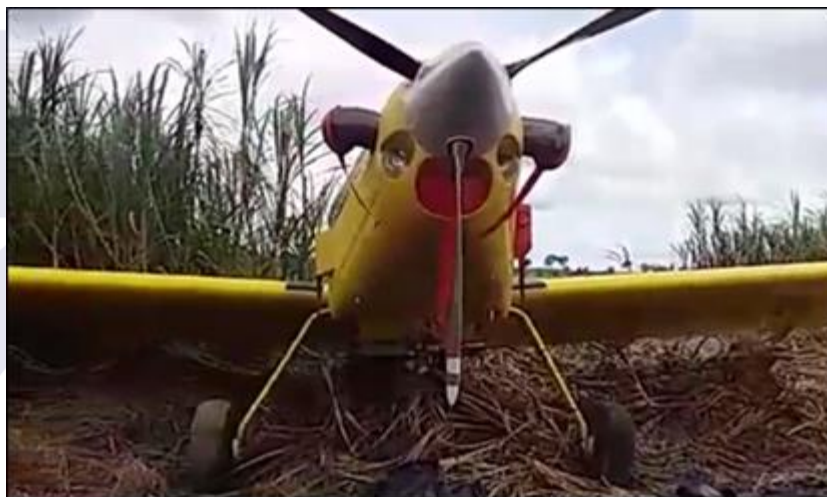
Durante a corrida após o pouso, ocorreu a perda de controle da aeronave, com a saída pela lateral direita, local onde havia uma plantação de cana-de-açúcar.

A aeronave teve danos leves. O piloto saiu ileso.

Figura 1 - Vista da aeronave após a parada total.

A aeronave colidiu com uma plantação de cana de açúcar, parou na lateral direita da área de pouso e a 90° com o eixo de pouso pretendido.

A superfície da área de pouso para uso agrícola da Fazenda Piquiri era gramada e de acordo com o piloto, no momento da ocorrência, a mesma encontrava-se molhada. Relatou ainda que o vento predominante era calmo, a visibilidade era maior do que 10 quilômetros, não havia nebulosidade e a temperatura aproximada era de 25°C.
