COMANDO DA AERONÁUTICA
CENTRO DE INVESTIGAÇÃO E PREVENÇÃO DE
ACIDENTES AERONÁUTICOS

RELATÓRIO FINAL
A-066/CENIPA/2014

OCORRÊNCIA:	ACIDENTE
AERONAVE:	PR-OAF
MODELO:	F28MK0100
DATA:	28MAR2014

O presente Relatório Final refere-se ao acidente com a aeronave PR-OAF, modelo F28MK0100, ocorrido em 28MAR2014, classificado como “[SCF-NP] Falha ou mau funcionamento de sistema/componente | Com trem de pouso”.

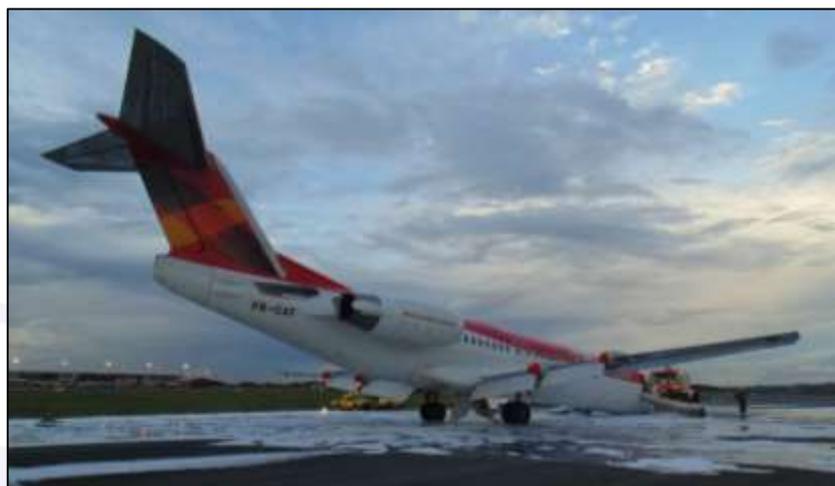
A aeronave teve danos substanciais em elementos estruturais próximos à seção do nariz.

Figura 1 - Aeronave após a parada sobre a pista.

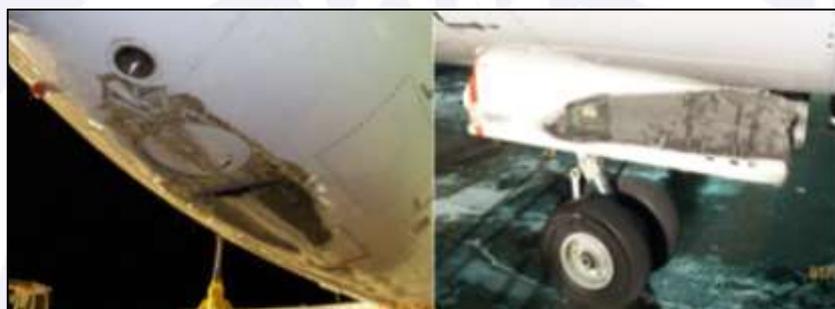
O revestimento das portas do trem de pouso de nariz e da área adjacente foi severamente desgastado, chegando a se romper devido ao atrito contra a superfície da pista.

Figura 2 - Detalhe dos danos após levantar a aeronave e baixar o trem do nariz.

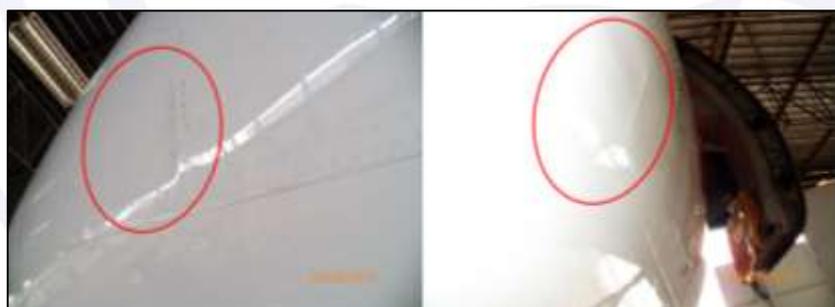
O revestimento da fuselagem, em uma área à frente da porta de passageiros, deformou-se e alguns rebites “trabalharam”.

Figura 3 - Detalhe da deformação no revestimento e rebites deformados.

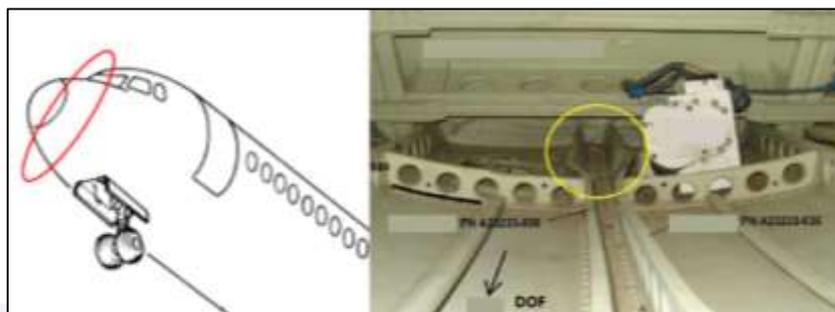
Na região interna da fuselagem, à frente do alojamento de trem de pouso do nariz, ocorreu a deformação dos elementos estruturais (*LH e RH stiffner*) onde o anteparo de pressurização dianteiro (*FWD presssure bulkhead skin*) era fixado.

Figura 4 - Área afetada e detalhe da deformação nos elementos estruturais.

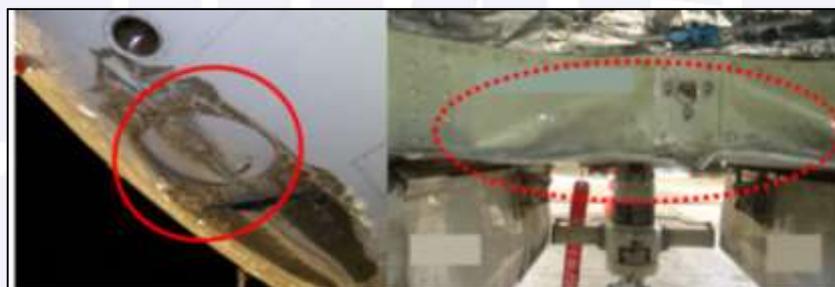
A estrutura circundante (*surrounding frame*) da porta de acesso à área interna da fuselagem, que ficava à frente do alojamento de trem de pouso do nariz, deformou-se.

Figura 5 - Localização da estrutura da porta e detalhe da deformação.

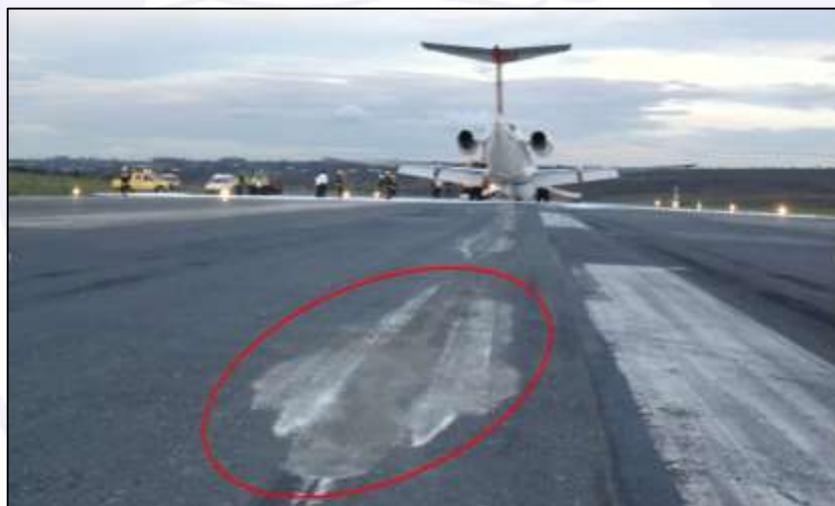
Em virtude do não baixamento do trem de pouso de nariz, ocorreu o impacto da fuselagem na pista. A aeronave teve danos substanciais em elementos estruturais nas proximidades da seção do nariz.

Figura 9 - Marca do primeiro impacto da fuselagem.

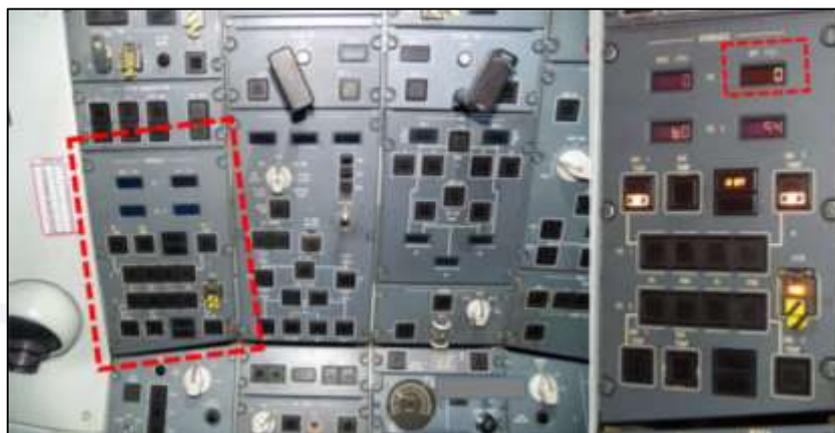
A quantidade de fluido hidráulico indicada no painel localizado acima da cabeça dos pilotos, no canto superior esquerdo da cabine de pilotagem, referente ao sistema 1, estava em 0%.

Figura 12 - Detalhe do painel hidráulico e da quantidade de fluido no sistema 1.

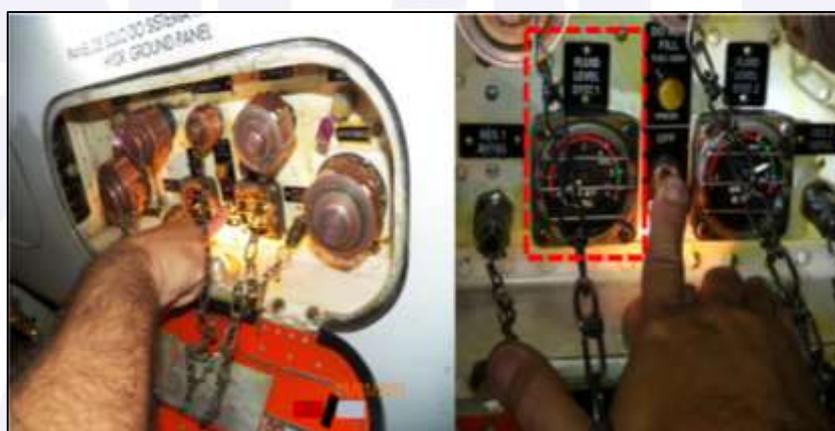
No painel hidráulico de solo, a quantidade indicada de fluido estava em zero galões.

Figura 13 - Painel hidráulico de solo e detalhe da quantidade de fluido no sistema 1.

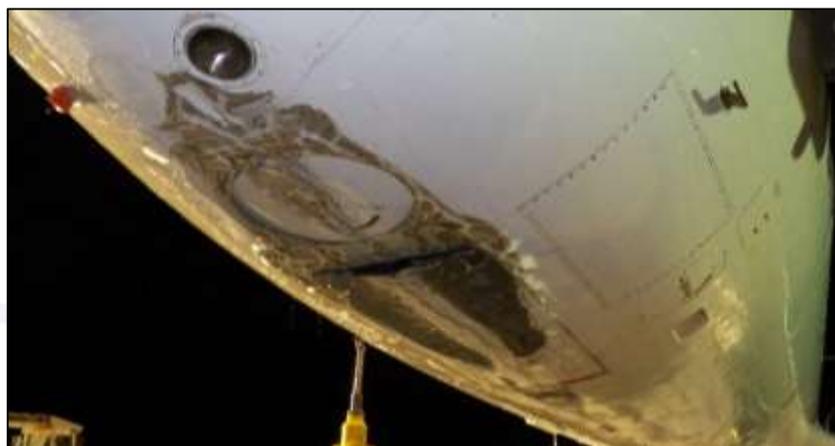
Verificou-se que o trem de pouso de nariz estava destravado e havia iniciado o curso de baixamento. As rodas estavam apoiadas na parte interna das portas, as quais estavam destravadas e haviam iniciado a sua abertura.

Figura 15 - Portas do trem parcialmente abertas.

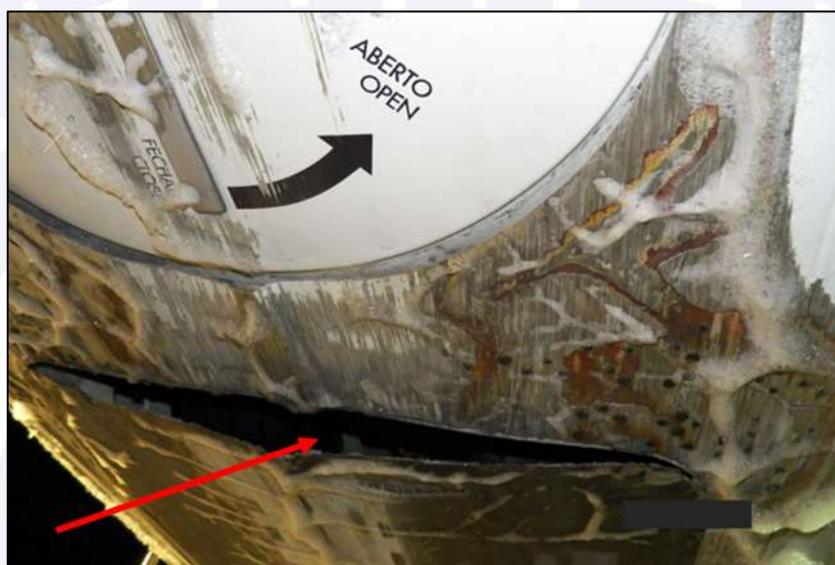
Figura 16 - Rodas apoiadas nas portas.

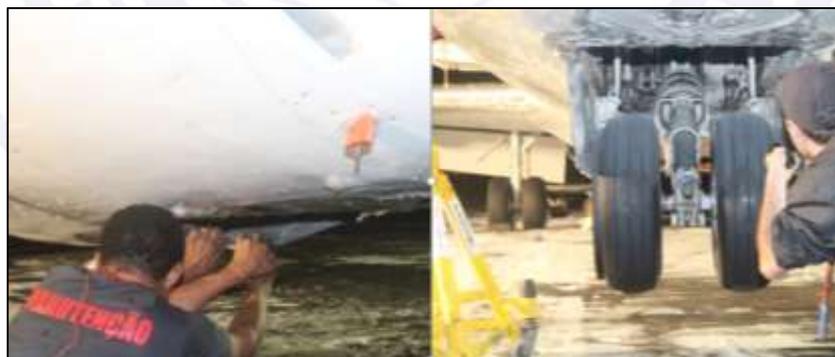
As portas foram abertas com grande esforço manual. Após a abertura, o trem de pouso de nariz, que estava apoiado sobre elas, baixou por gravidade.

Figura 17 - Abertura das portas com esforço manual e baixamento por gravidade.

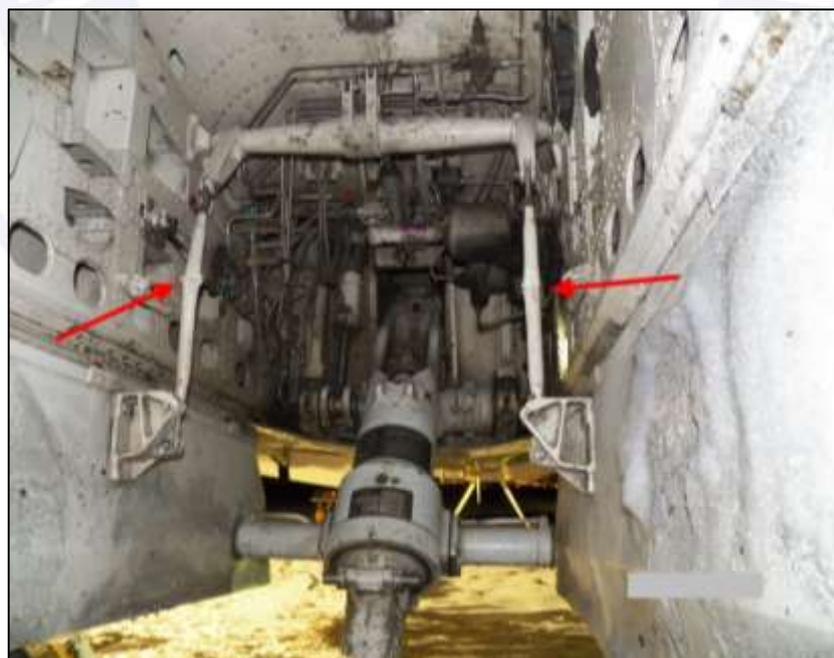
Foi constatado que as hastes responsáveis pela abertura e fechamento das portas do trem sofreram deformação plástica por dobramento, decorrente de flambagem, devido a um esforço axial de compressão. Após o baixamento do trem de nariz, as hastes se separaram, em duas secções cada, com pequeno esforço manual.

Figura 19 - Hastes deformadas.

A deformação encontrada era compatível com uma dinâmica na qual o mecanismo das portas atuou para abri-las, impondo um esforço axial nas hastes. As portas, por sua vez, não se abriram completamente e, conseqüentemente, produziram uma força de reação nas hastes, tendo como resultado uma compressão. O esforço de compressão tornou-se maior quando a fuselagem tocou no solo e forçou o fechamento das portas, o que provocou a flambagem e posterior dobramento das hastes.

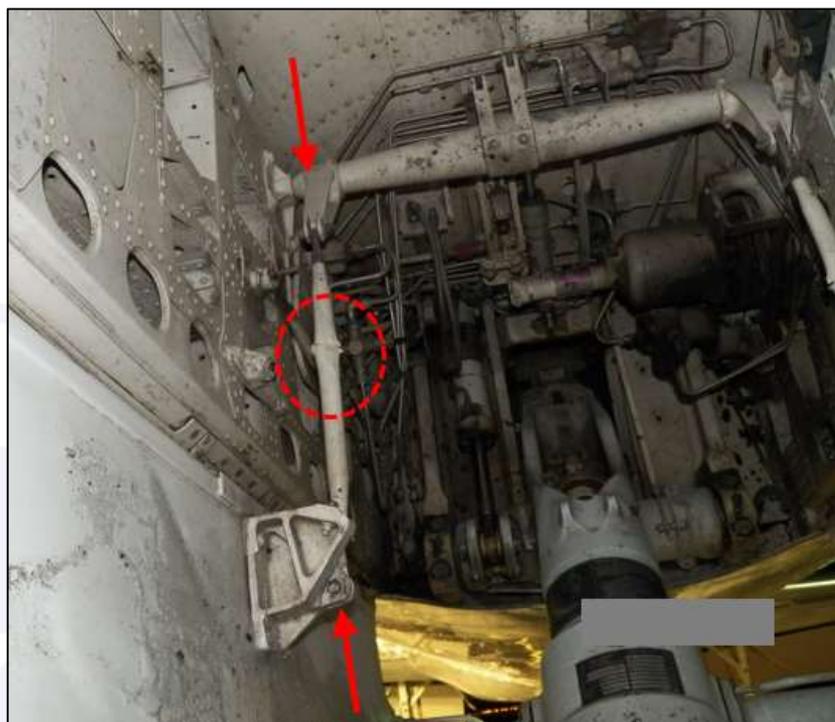
Figura 20 - Esforço na haste e área dobrada, parcialmente seccionada.

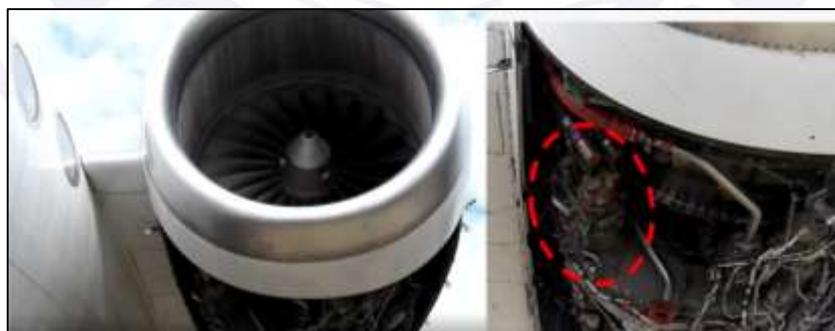
Foi identificado que a *EDP1* do motor esquerdo estava apresentando vazamento de fluido hidráulico.

Figura 21 - Motor esquerdo e detalhe da EDP1.

O operador estabeleceu uma rotina adicional para a verificação das *Engine Driven Pumps* quanto a vazamentos de fluido hidráulico com maior atenção para a mesma área em que ocorreu o vazamento na *EDP1* da aeronave PR-OAF.

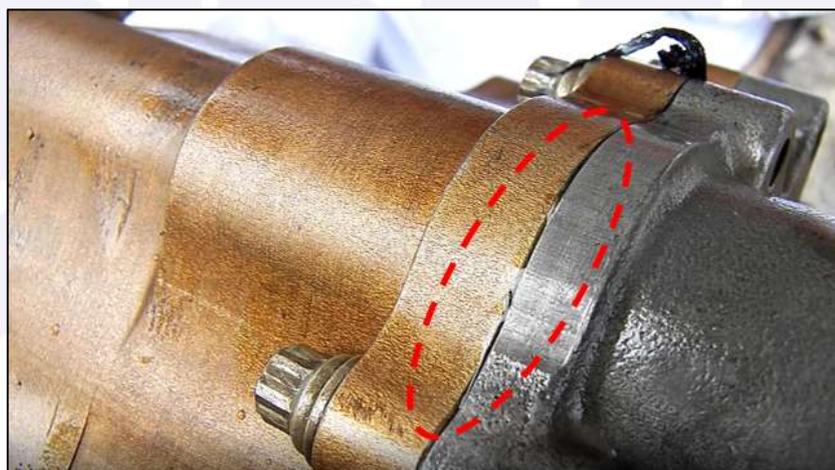
A *EDP1* foi removida e constatou-se que havia vazamento de fluido pelo corpo da bomba, especificamente pela junção das secções que compõem o corpo da bomba, denominadas *mounting flange* e *housing*.

Figura 23 - Detalhe do vazamento pela junta no corpo da EDP1.

As pesquisas conduzidas na bomba hidráulica foram suficientes para identificar que o vazamento de fluido ocorreu em virtude da extrusão de uma junta moldada. Essa junta ficava entre duas seções do corpo da bomba numa área que somente era trabalhada quando a bomba era submetida a reparos ou revisão geral.

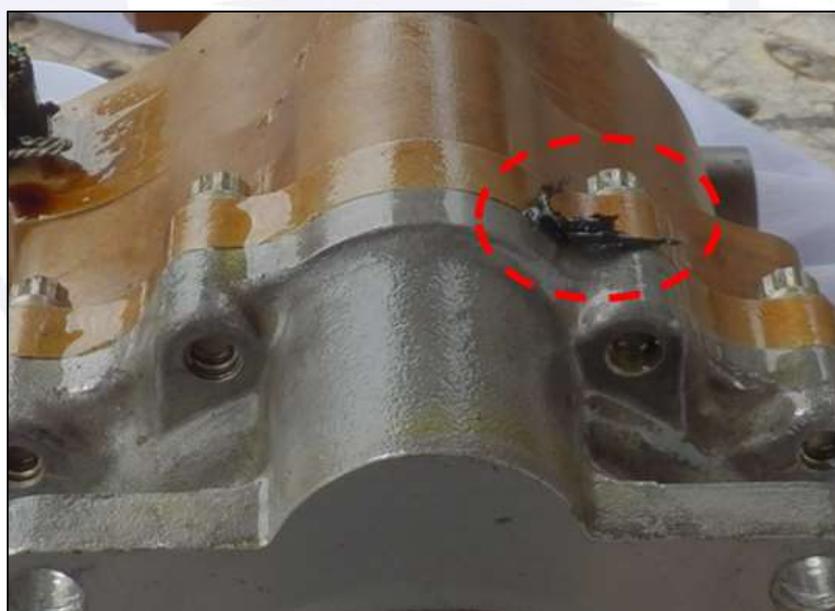
Verificou-se também que o selo que ficava internamente alojado na junção das seções, *mounting flange* e *housing*, sofreu um processo de extrusão.

Figura 24 - Detalhe do selo que foi extrudado.

A bomba hidráulica foi levada para a *EATON Aerospace*, com a finalidade de pesquisar a causa do vazamento de fluido. Ao ser desmontada, foi confirmado que a junta moldada, que ficava entre o *mounting flange* e o *housing* havia sido extrudada. A junta era identificada pelo PN 341185. Segundo a *EATON Aerospace*, as causas mais frequentes de extrusão de juntas estavam relacionadas com transientes de pressão na parte interna da carcaça da bomba.

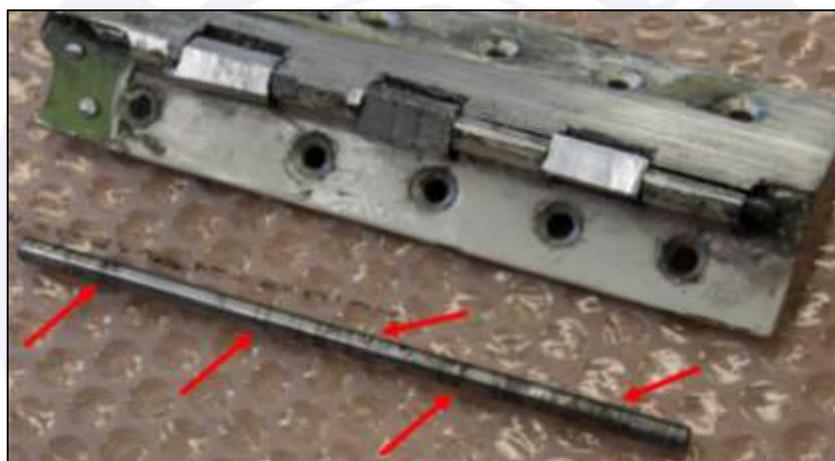
Figura 28 - *Hinge* dianteiro da porta direita e detalhe dos riscos no pino.

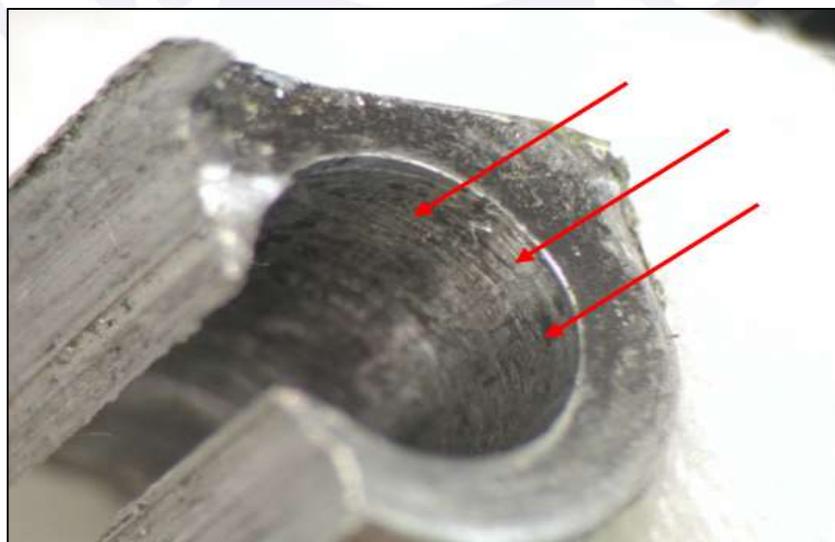
Figura 29 - Área interna do lóbulo do *hinge* dianteiro da porta direita e detalhe dos riscos.

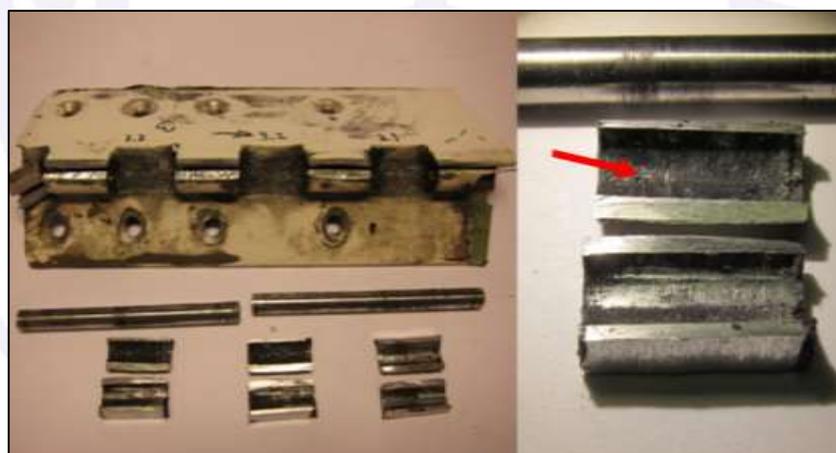
Pesquisas posteriores foram conduzidas de forma que os *hinges* foram seccionados para que o relevo interno da superfície dos lóbulos pudesse ser melhor observado. O resultado indicou que houve expansão das camadas superficiais decorrente de um processo de oxidação e corrosão, o que levou a uma diminuição do diâmetro interno dos lóbulos em alguns pontos e, conseqüentemente, um roçamento de maior intensidade da área interna dos lóbulos com os pinos.

Figura 30 - Lóbulos dos *hinges* seccionados e detalhe da corrosão na área interna.

Quando os *hinges* foram seccionados para que o relevo interno da superfície dos lóbulos pudesse ser melhor observado, constatou-se que houve expansão das camadas superficiais decorrente de um processo de oxidação e corrosão.

Como pôde ser observado, as portas eram mecanicamente conectadas uma à outra. Caso uma das portas não abrisse, a outra também não iria abrir. A restrição ao movimento da porta direita, que tinha como origem a restrição à articulação dos *hinges*, impediu a abertura da porta esquerda e ela também não abriu.
