RELATÓRIO FINAL
A-036/CENIPA/2019

OCORRÊNCIA:	ACIDENTE
AERONAVE:	PR-OCW
MODELO:	A320-214
DATA:	03MAR2019

O presente Relatório Final refere-se ao acidente com a aeronave PR-OCW, modelo A320-214, ocorrido em 03MAR2019, classificado como “[USOS] Pouso aquém/além da pista”.

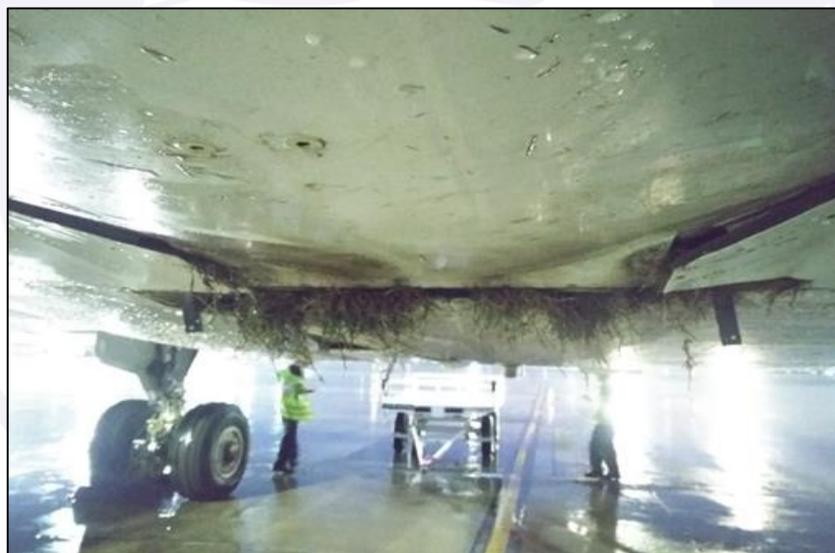
A aeronave teve danos substanciais. Os danos, em sua maioria, na região do dorso da aeronave, foram causados pelo impacto de grande quantidade de lama e detritos durante a saída temporária da pista de pouso.

A supervisão de pátios e pistas, ao receber o voo O66227 na posição 20 do pátio 1, foi comunicada pelo mecânico da empresa aérea sobre a presença de grama presa na fuselagem inferior e nos trens de pouso da aeronave PR-OCW.

Figura 3 - Fuselagem inferior da aeronave com grama presa.

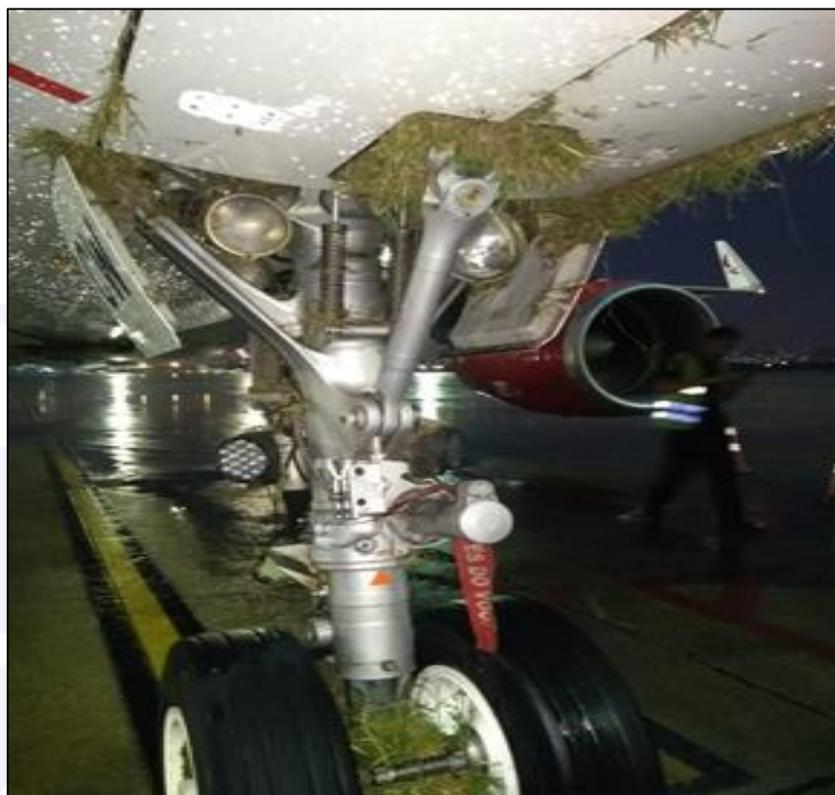
Figura 4 - Trem de pouso do nariz com grama presa.

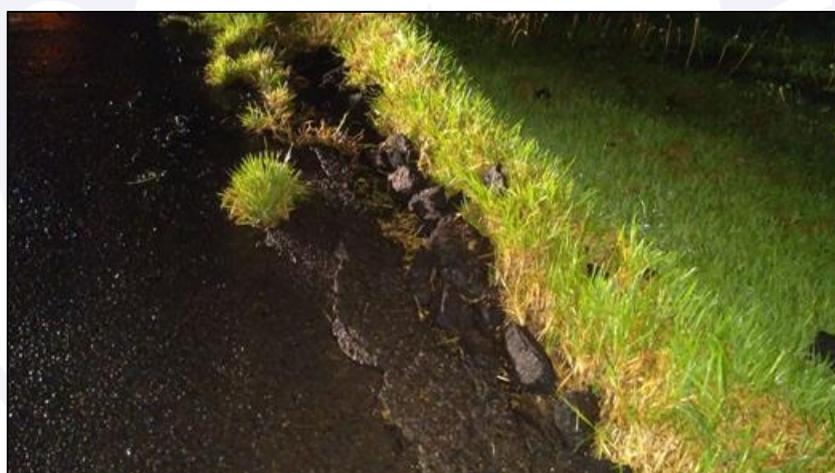
A supervisão de pátios e pistas solicitou a inspeção das pistas 10/28 e 15/33. A fiscalização localizou grama e pedaços de asfalto no lado direito da pista 15, entre as pistas de táxi C e D, com marcas do pneu da aeronave.

Figura 5 - Asfalto da pista 15 danificado pela passagem do trem de pouso principal da aeronave.

Após a confirmação do evento pela supervisão, a concessionária procedeu à limpeza da pista 15 de acordo com os procedimentos previstos e a operação normal foi restabelecida às 21h00min (UTC) do dia 04MAR2019.

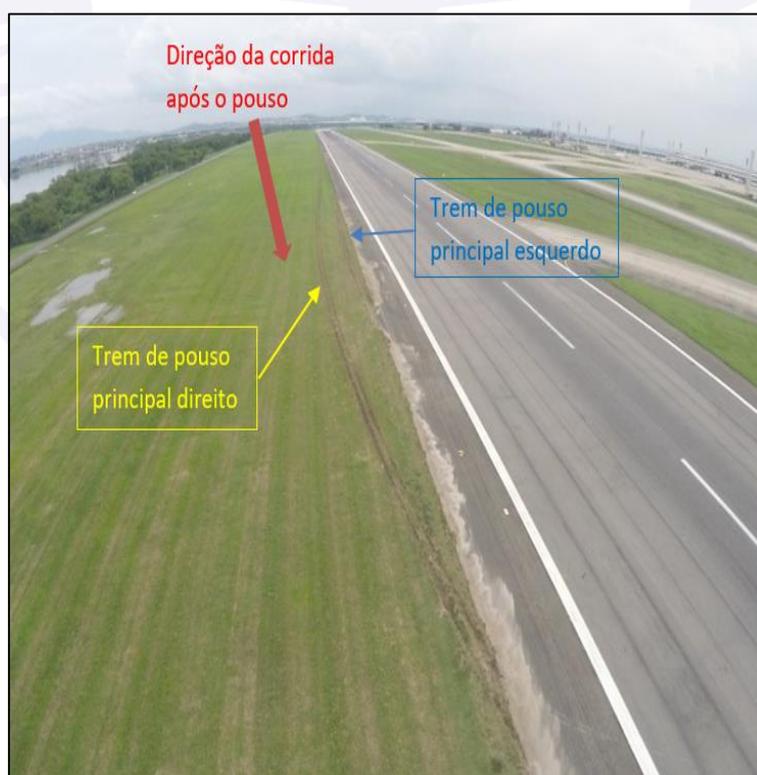
Essa última condição foi comprovada pelo fato de que, não obstante ter percorrido cerca de 660m fora da faixa de asfalto, a tripulação conseguiu retornar para dentro dos limites da pista de pouso, completar o táxi de regresso e desembarcar os passageiros em segurança.

Figura 6 - Visão panorâmica da trajetória da aeronave na corrida após o pouso.

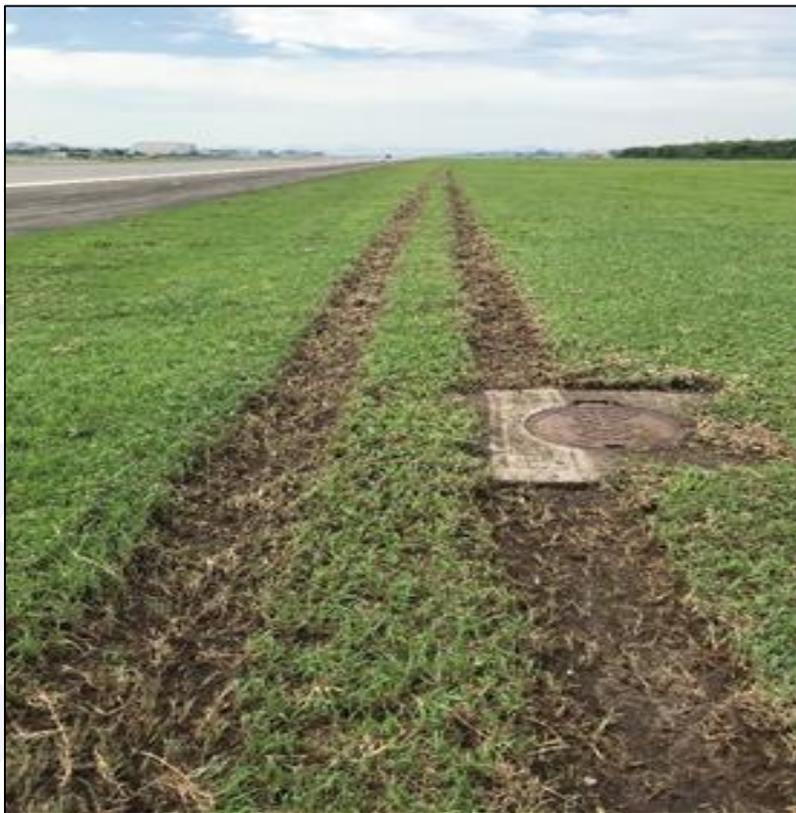
- as faixas de pista da RWY 15/33 estavam em conformidade com o estabelecido no Regulamento Brasileiro da Aviação Civil (RBAC) 154. As faixas estavam livres de obstáculos, de modo a reduzir o risco de danos à aeronave, bem como apresentavam condição preparada, nivelada e com capacidade de suporte adequado de modo a minimizar os riscos no caso de uma aeronave sair acidentalmente da pista.

Figura 7 - Caixa de concreto nivelada na área da faixa de pista (pista 15/33).

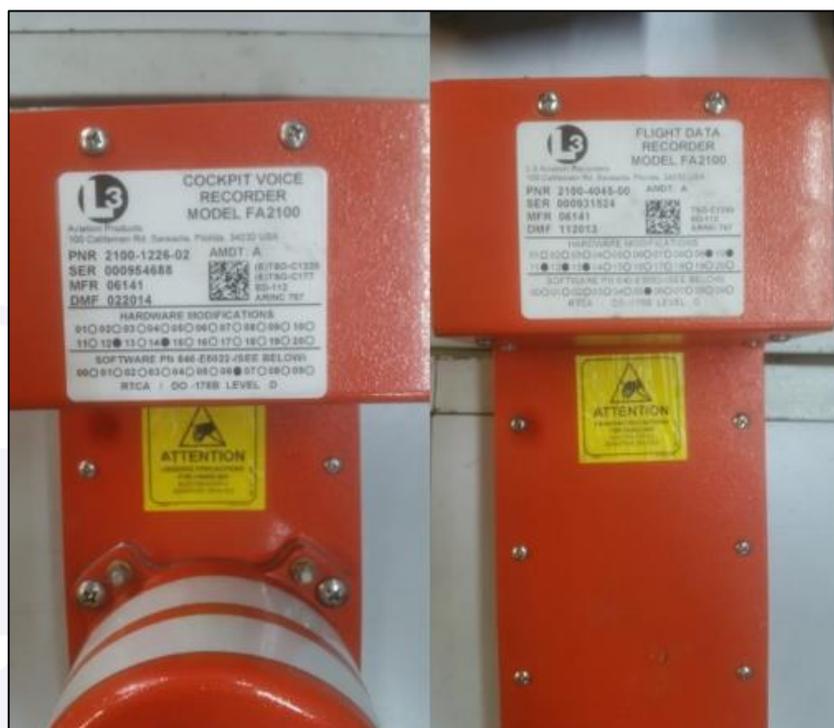
Ambos os gravadores, de dados de voo e de voz de cabine, registraram os dados relativos à ocorrência (Figura 8).

Figura 8 - Gravadores de voo intactos e em bom estado.

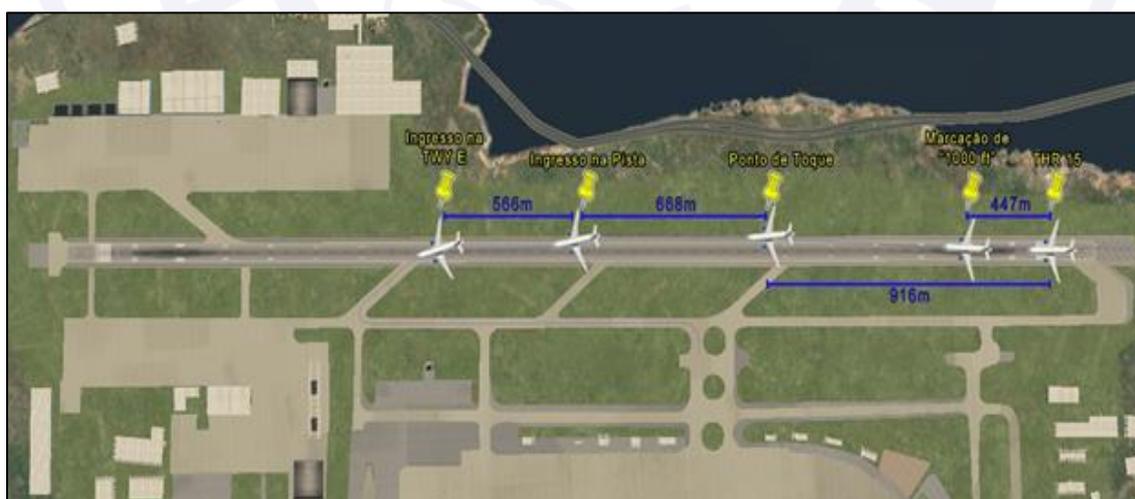
O contato da aeronave com o solo ocorreu cerca de 916m distante da cabeceira 15 com o trem de pouso principal direito completamente fora dos limites laterais da pista, velocidade de 121kt, razão de descida de 400ft/min, proa magnética 140° e trajetória de voo 149° . Após o pouso, a aeronave percorreu 668m fora da pista de pouso. O piloto recuperou o controle da aeronave e reconduziu-a para dentro da pista 15 (Figuras 9 e 10).

Figura 9 - Ponto do primeiro contato da aeronave com o solo e trajetória após o contato.

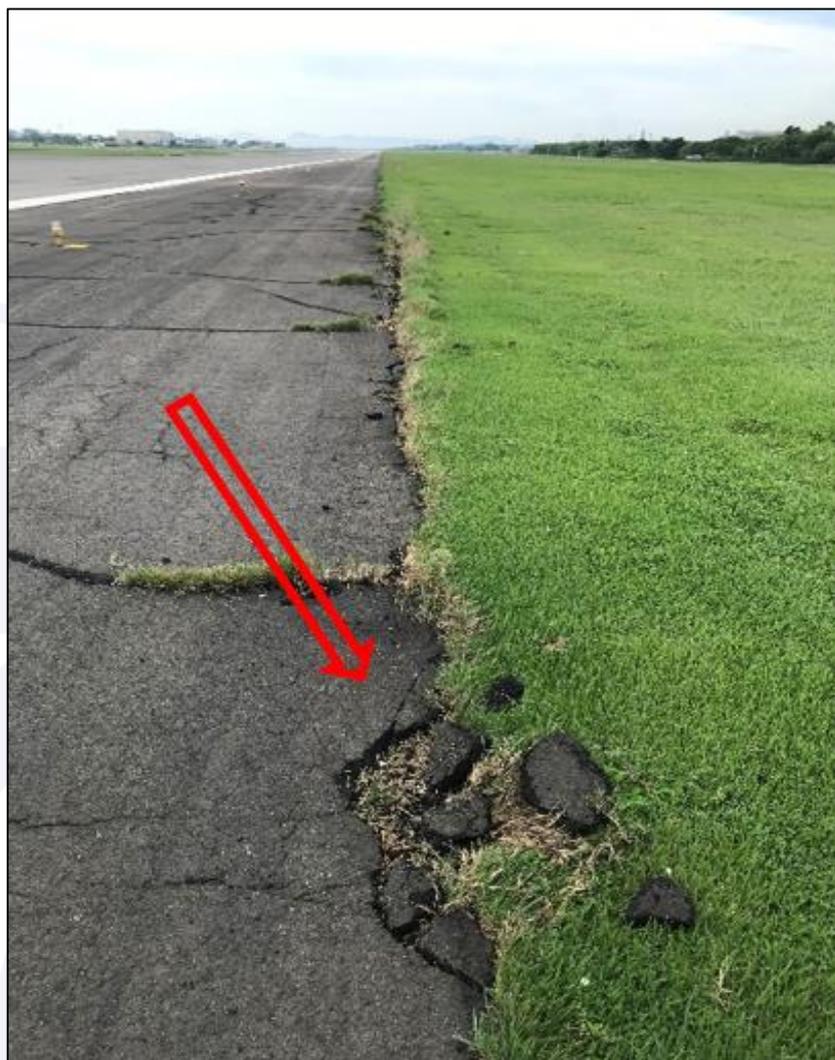
Figura 10 - Ponto do primeiro contato do trem de pouso principal direito com o solo.

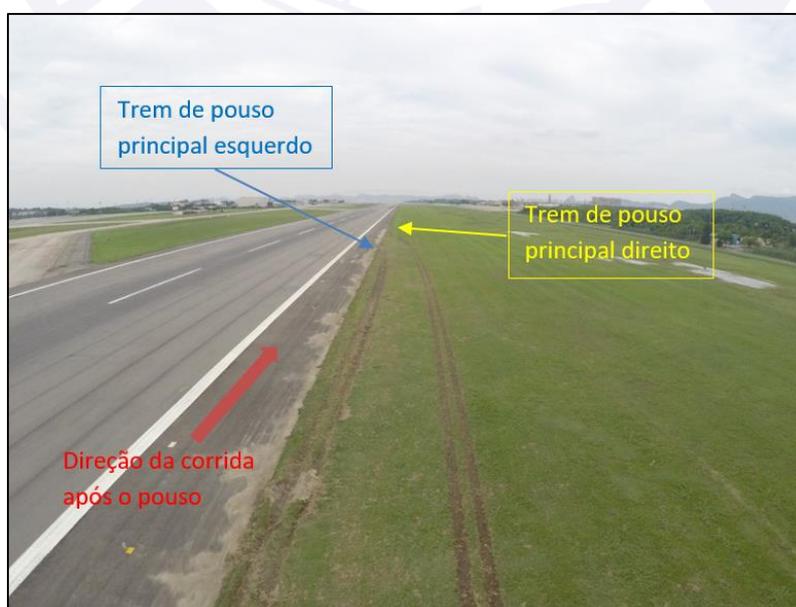
Ao longo da trajetória de corrida da aeronave sobre a área gramada, diversos detritos impactaram contra a fuselagem da aeronave e adentraram nas turbinas do avião. Entretanto, os danos ocorridos não causaram impacto imediato em seu funcionamento, possibilitando o deslocamento até o estacionamento e o corte dos motores.

Figura 11 - Ponto onde a aeronave retornou à pista.

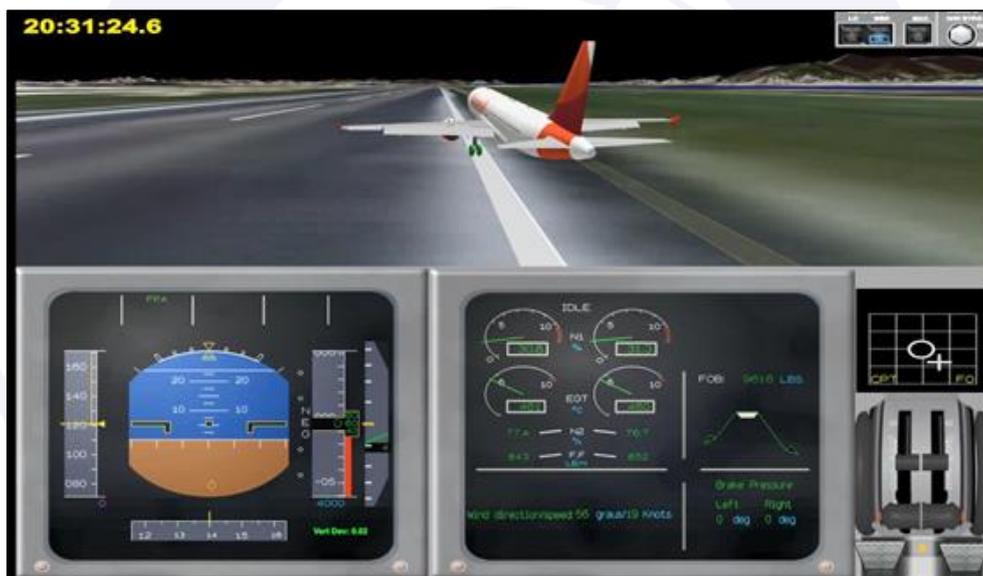
Às 20h31min24s (UTC), a aeronave tocou a pista fora do eixo central, a 916m da cabeceira 15, sendo que o trem principal direito tocou o solo fora dos limites laterais da pista de pouso. O vento era com direção de 057° e 18kt de intensidade. O toque ocorreu com velocidade de 121kt, asas niveladas e proa magnética de 140°.

Figura 22 - FDR - momento exato do toque da aeronave no solo.
