COMANDO DA AERONÁUTICA
CENTRO DE INVESTIGAÇÃO E PREVENÇÃO DE
ACIDENTES AERONÁUTICOS

RELATÓRIO FINAL SIMPLIFICADO

DADOS DA OCORRÊNCIA						
DATA - HORA		INVESTIGAÇÃO		SUMA(I) Nº		
16OUT2014 - 20:30 (UTC)		SERIPA IV		A-507/CENIPA/2020		
CLASSIFICAÇÃO		TIPO(S)		SUBTIPO(S)		
ACIDENTE		[SCF-PP] FALHA OU MAU FUNCIONAMENTO DO MOTOR		FALHA DO MOTOR EM VOO		
LOCALIDADE		MUNICÍPIO		UF	COORDENADAS	
CENTRO NACIONAL DE PÁRA-QUEDISMO (SDOI)		BOITUVA		SP	23°17'53"S 047°41'43"W

DADOS DA AERONAVE					
MATRÍCULA		FABRICANTE		MODELO	
PR-PEX		CESSNA AIRCRAFT		182A	
OPERADOR			REGISTRO		OPERAÇÃO
PARTICULAR			TPP		PRIVADA

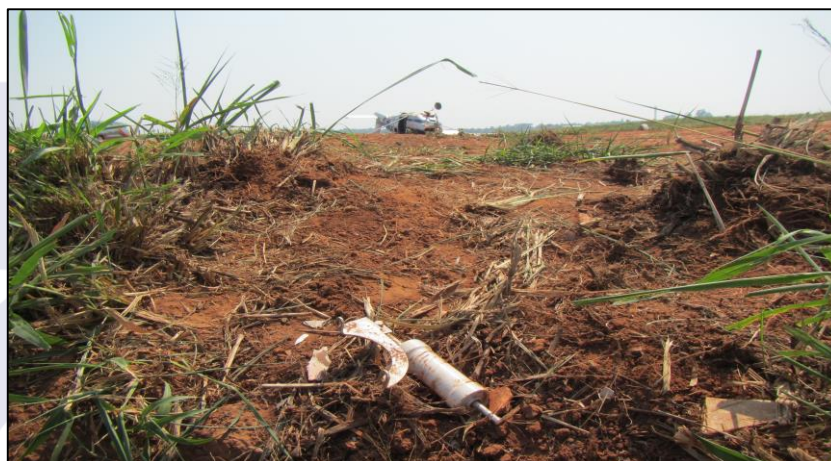
O avião chocou-se contra o solo na cabeceira 06 da pista de SDOI, vindo a capotar.

Figura 1 - Situação da aeronave após o choque contra a cabeceira 06 de SDOI.

A aeronave teve danos substanciais. Os dois tripulantes sofreram lesões leves.
