**COMANDO DA AERONÁUTICA**  
**CENTRO DE INVESTIGAÇÃO E PREVENÇÃO DE**  
**ACIDENTES AERONÁUTICOS**

**RELATÓRIO FINAL SIMPLIFICADO**

| DADOS DA OCORRÊNCIA | | | | |
|---|---|---|---|---|
| 27NOV2018 - 16:30 (UTC) | SERIPA VII | IG-175/CENIPA/2018 | | |

| DADOS DA AERONAVE | | |
|---|---|---|
| PR-SAC | BEECH AIRCRAFT | 58 |

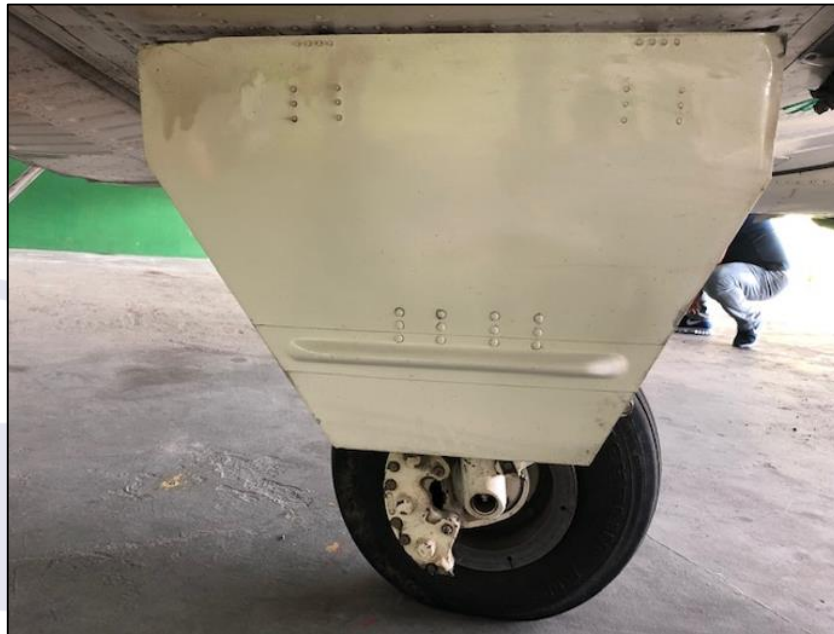
As pestanas dos trens de pouso esquerdo e direito não apresentavam qualquer dano que indicasse a ocorrência de um recolhimento inadvertido durante a corrida na pista.

Figura 1 - Vista aproximada da pestana do trem de pouso direito.

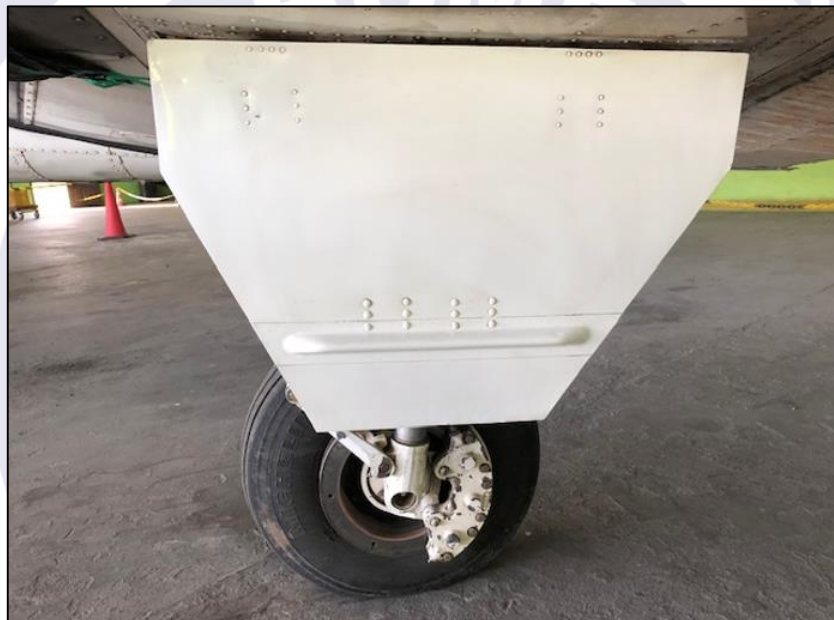
Figura 2 - Vista aproximada da pestana do trem de pouso esquerdo.

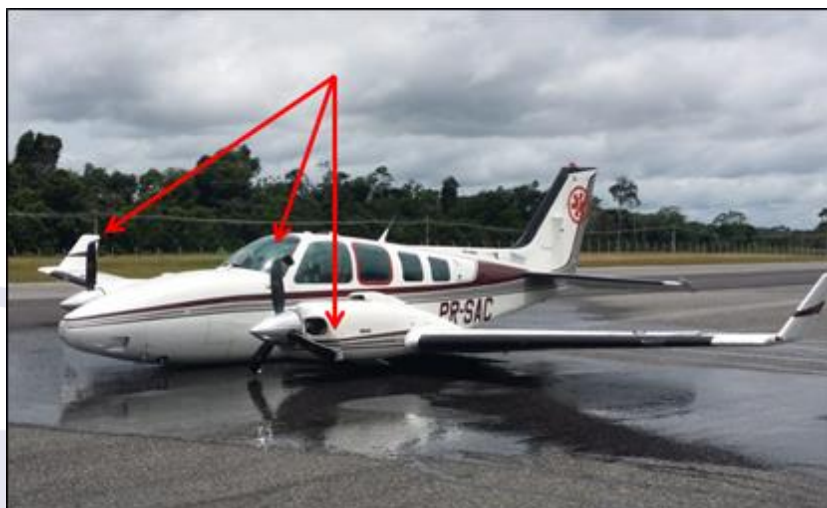
As deformações nas hélices indicavam que o pouso foi realizado com potência reduzida, sugerindo que os motores estavam funcionando e tiveram parada brusca no momento do contato com o solo.

Figura 3 - As setas vermelhas indicam as deformações das hélices devido ao contato com o solo.

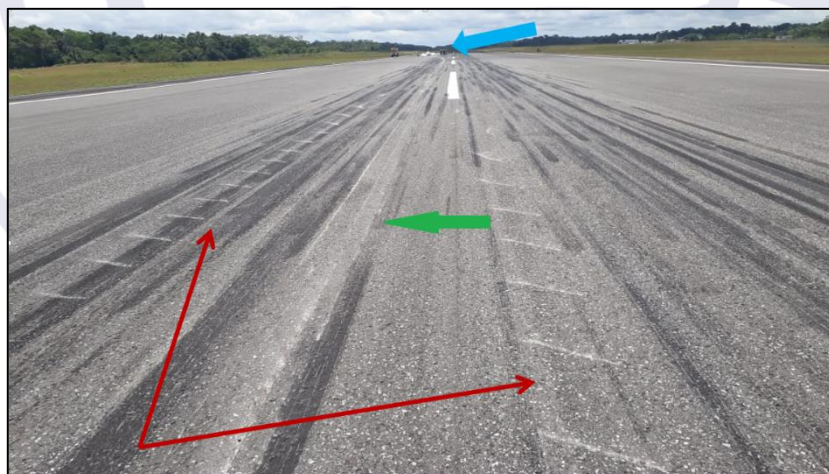
Além disso, as marcas deixadas na pista não corroboravam a hipótese de que os trens tivessem recolhido após o pouso. Os investigadores puderam identificar apenas os sinais do contato da fuselagem inferior e das hélices com o solo, desde o primeiro toque até a parada total da aeronave.

Figura 4 - Marcas deixadas pela aeronave na pista. Local da parada total (seta azul). Marcas deixadas pelas hélices (setas vermelhas). Marcas deixadas pela fuselagem (seta verde).

Dessa forma, foi descartada a possibilidade de que alguma discrepância no sistema tenha impedido o baixamento dos trens ou provocado o seu recolhimento após o pouso.
