COMANDO DA AERONÁUTICA
CENTRO DE INVESTIGAÇÃO E PREVENÇÃO DE
ACIDENTES AERONÁUTICOS

RELATÓRIO FINAL SIMPLIFICADO

DADOS DA OCORRÊNCIA					
DATA - HORA		INVESTIGAÇÃO		SUMA N°	
28JUN2015 - 11:46 (UTC)		SERIPA III		IG-093/CENIPA/2015	
CLASSIFICAÇÃO		TIPO(S)		SUBTIPO(S)	
INCIDENTE GRAVE		[OTHR] OUTROS		NIL	
LOCALIDADE		MUNICÍPIO		UF	COORDENADAS
UNIDADE MARÍTIMA KOMMANDER 3000		MACAÉ		RJ	22°10'10"S 039°45'34"W

DADOS DA AERONAVE		
MATRÍCULA	FABRICANTE	MODELO
PR-SEC	SIKORSKY AIRCRAFT	S-76C
OPERADOR	REGISTRO	OPERAÇÃO
OMNI TAXI AÉREO S.A.	TPX	TÁXI-AÉREO

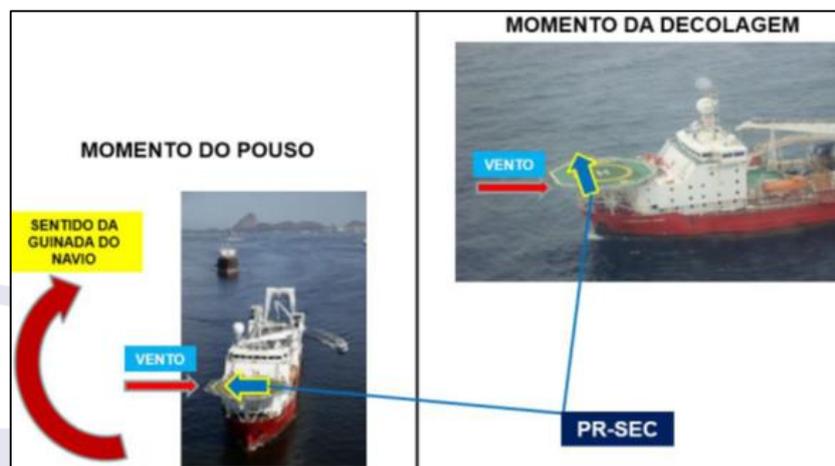
Assim, o vento, que antes do pouso incidia lateralmente na embarcação, passou a ser de proa relativamente ao navio, e de través em relação à aeronave (Figura 1).

Figura 1- Direção do vento no pouso e na decolagem.

Ficaram evidenciados elementos suficientes para afirmar que a situação descrita foi sensivelmente agravada pela ação do vento, que naquele momento estava com 29kt de velocidade, incidindo na lateral esquerda da aeronave e criando condições propícias à ocorrência de rolamento dinâmico quando da decolagem.

"... Estando pousados em qualquer Unidade Marítima, com motores acionados e parâmetros de pouso e decolagem dentro dos limites, ao tomar ciência da necessidade de guinada do navio ou da mudança das condições vigentes, o Comandante da aeronave deve solicitar imediata decolagem, antes desta guinada ou, se isto não for possível, que a aeronave seja peiada antes da guinada..."

"...havendo necessidade de manobrar o navio com a aeronave pousada, seja coordenado com o piloto o peiamento da mesma e que as peias somente sejam retiradas após a estabilização no novo rumo e velocidade. Em condições desfavoráveis ou não havendo disponibilidade de peias, pode ser necessária a decolagem e espera no ar do helicóptero, durante o período de manobra..."

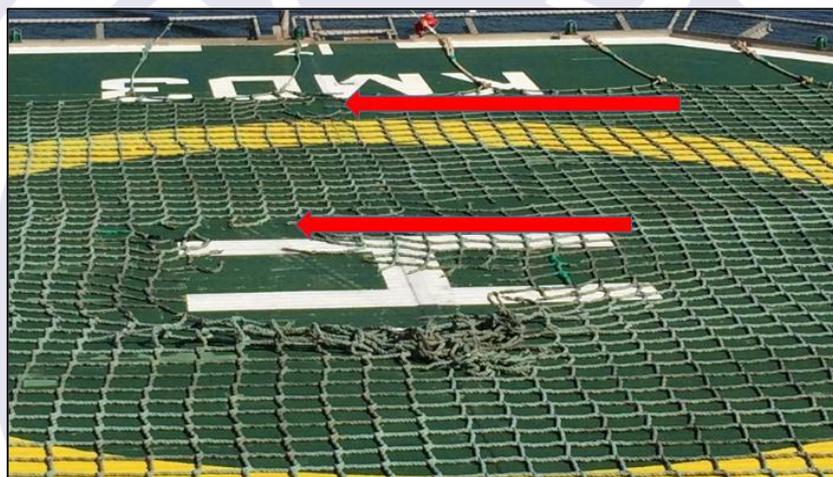
Com a mudança de rumo, antes mesmo de a embarcação estabilizar na proa pretendida (096°), o navio foi atingido por uma onda, que provocou um movimento agressivo (na visão dos pilotos e do radioperador) de *pitch up*, impulsionando a aeronave para cima e para a direita, fazendo com que o PR-SEC derrapasse e inclinasse sobre a superfície do helideque, chegando a danificar a rede antiderrapante da UM (Figura 2).

Figura 2 - Rede antiderrapante danificada.

- i) o comandante da aeronave concordou que a manobra fosse efetivada antes da decolagem;
- j) durante a manobra, a embarcação foi atingida por uma onda que provocou um movimento de *pitch up*, impulsionando a aeronave para cima e para a direita, fazendo com que ela inclinasse e derrapasse no helideque, danificando a rede de proteção;
