**COMANDO DA AERONÁUTICA**  
**CENTRO DE INVESTIGAÇÃO E PREVENÇÃO DE**  
**ACIDENTES AERONÁUTICOS**

**RELATÓRIO FINAL SIMPLIFICADO**

| DADOS DA OCORRÊNCIA | | | | | |
|---|--|---|--|---|---|
| 16AGO2011 - 21:10 (UTC) | | SERIPA III | | IG-532/CENIPA/2017 | |

| DADOS DA AERONAVE | | |
|---|---|---|
| PR-SNM | CESSNA AIRCRAFT | T206H |

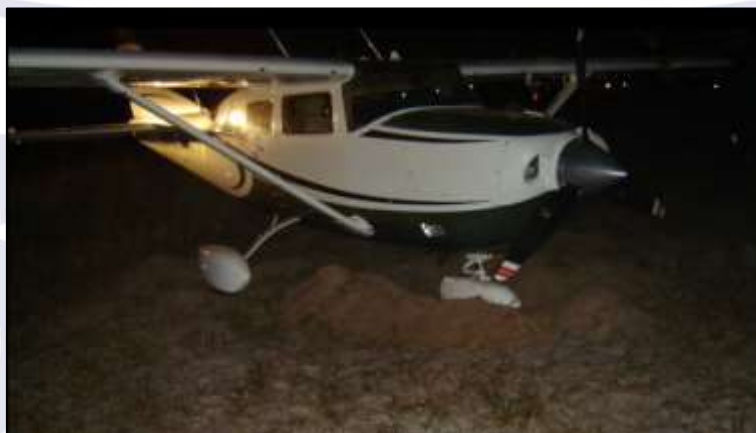
Figura 1 – Vista da aeronave após ultrapassar os limites longitudinais da pista.

Antes do final da pista, o pneu esquerdo estourou e, ao sair da área de pouso, a aeronave bateu com a ponta da asa direita contra o solo.

A aeronave teve danos leves. O piloto saiu ileso.

Próximo ao final da pista, o pneu principal esquerdo estourou e, ao sair da área pavimentada, a aeronave colidiu a ponta da asa direita contra o solo, vindo a parar em área de solo arenoso. O PR-SNM teve danos na ponta da asa direita, na carenagem do trem de pouso do nariz e na carenagem do trem de pouso esquerdo.

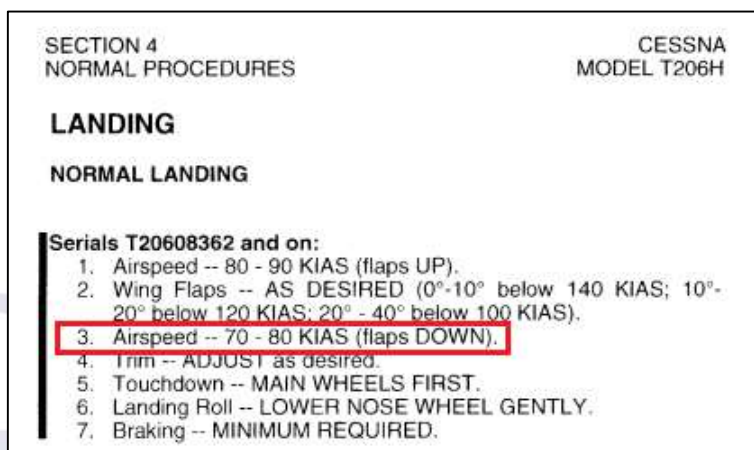
Na chegada ao destino, durante o procedimento de aproximação final, o piloto relatou que manteve velocidade indicada (KIAS) de 100mph. Esta velocidade era superior à prevista para o pouso normal, de acordo com o previsto na *Section 4, Normal Procedures, Landing*, do *Pilot's Operating Handbook (POH)* do T206H (Figura 2).

Figura 2 - Section 4, Normal Procedures, Landing, do POH do T206H.

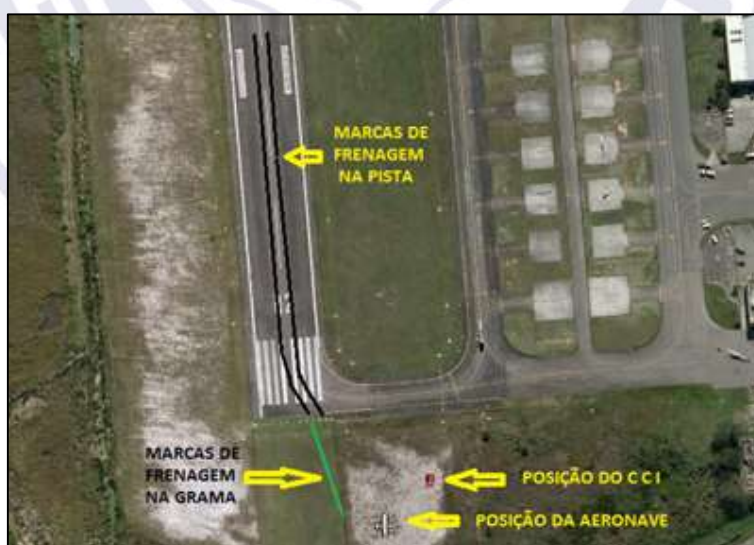
Em relação à infraestrutura aeroportuária, constatou-se que um carro contraincêndio (CCI) ficou atolado no terreno arenoso, cerca de 15 metros da aeronave (Figura 3).

Figura 3 - Croqui do acidente.

Este contratempo apontou para uma possível falha no levantamento da resistência do terreno nas áreas do perímetro interno do aeródromo, bem como um inadequado planejamento no tocante às vias de acesso aos diversos pontos nos quais os carros contraincêndio deveriam atuar.

Consequentemente, os bombeiros acessaram o local da ocorrência em um tempo superior a três minutos após a consumação do incidente grave. Entretanto, essa intercorrência, causada pelo atolamento da viatura, não ocasionou consequências adversas, já que não houve fogo nem feridos.

Atuar junto ao administrador do Aeródromo de Jacarepaguá - Roberto Marinho (SBJR), a fim de que o mesmo adeque as vias de acesso da área operacional, conforme os requisitos previstos na Seção 153.429 - Vias de Acesso de Emergência, constantes no Regulamento

Brasileiro da Aviação Civil (RBAC) nº 153, Emenda nº 04, que trata de Aeródromos - Operação, Manutenção e Resposta à Emergência.
