**COMANDO DA AERONÁUTICA**  
**CENTRO DE INVESTIGAÇÃO E PREVENÇÃO DE**  
**ACIDENTES AERONÁUTICOS**

**RELATÓRIO FINAL**  
**A-137/CENIPA/2016**

<b>OCORRÊNCIA:</b>	<b>ACIDENTE</b>
<b>AERONAVE:</b>	<b>PR-STN</b>
<b>MODELO:</b>	<b>A300-B4-203</b>
<b>DATA:</b>	<b>21OUT2016</b>

O presente Relatório Final refere-se ao acidente com a aeronave PR-STN, modelo A300-B4-203, ocorrido em 21OUT2016, classificado como “[LOC-G] Perda de controle no solo” e “[RE] Excursão de pista”.

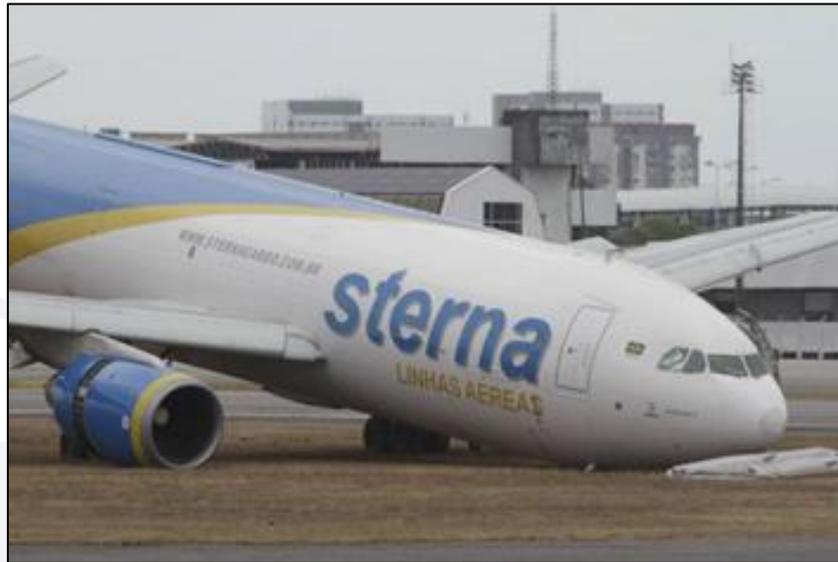
Durante a corrida após o pouso na pista 18 do Aeródromo Internacional Gilberto Freyre (SBRF), Recife, PE, o avião derivou para a direita, ultrapassou o limite lateral da pista e parou na área gramada adjacente.

Figura 1 - Vista da aeronave após parar fora da pista.

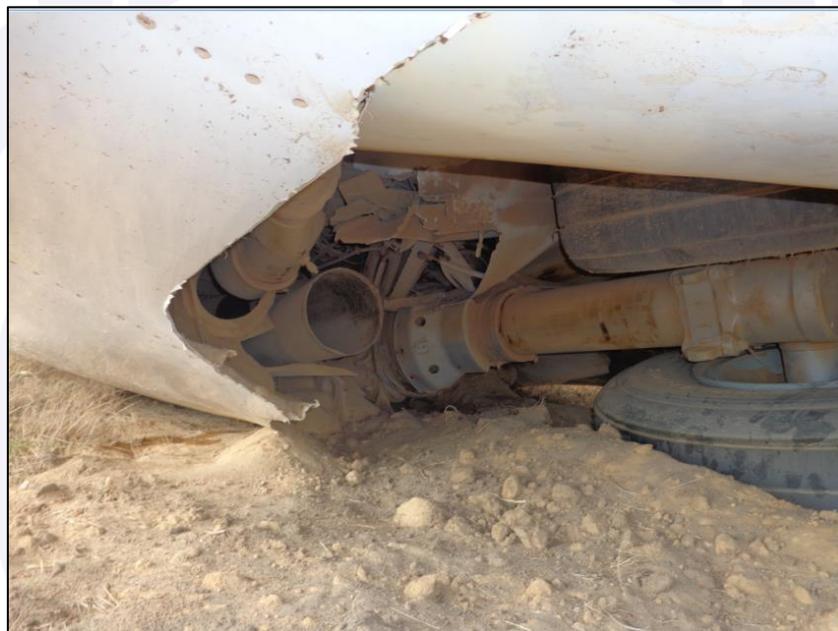
O trem do nariz entrou em colapso e recolheu devido a fraturas nos mecanismos de direção, baixamento e travamento.

Figura 2 - Detalhe dos danos no trem do nariz.

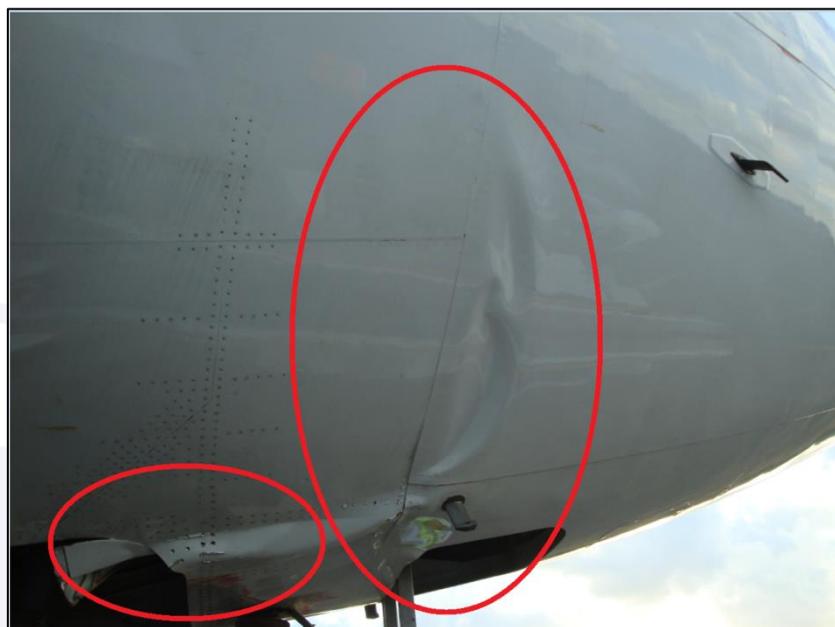
A estrutura da aeronave ficou comprometida na região onde o trem do nariz era fixado. Ocorreram danos estruturais que se propagaram até a área externa da fuselagem adjacente ao alojamento do trem de pouso do nariz.

Figura 3 - Detalhes dos danos na fuselagem.

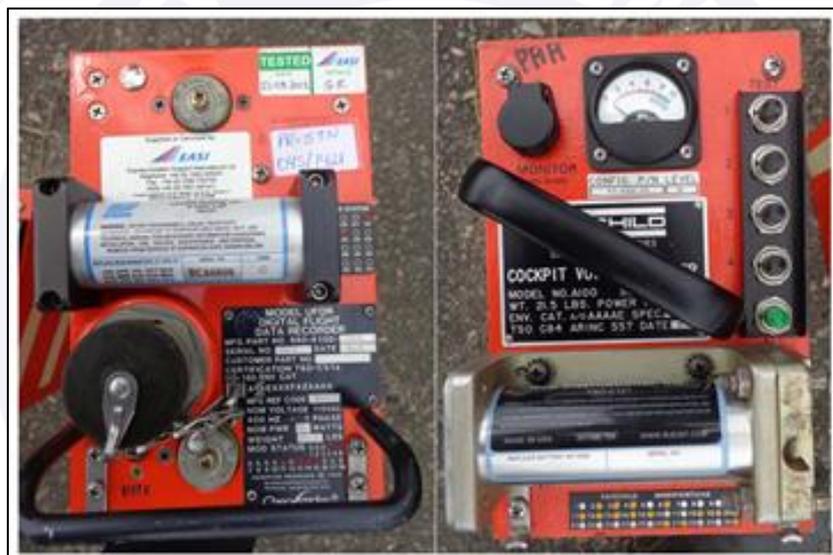
Externamente, o gravador de voz aparentava bom estado, porém, internamente, estava com o motor do carretel de fita (mídia de gravação) travado. O conteúdo registrado era referente a um voo efetuado no território francês, nas imediações do Aeródromo *Charles de Gaulle*, Paris, França, no idioma daquele país.

Figura 14 - FDR e CVR após remoção da aeronave.

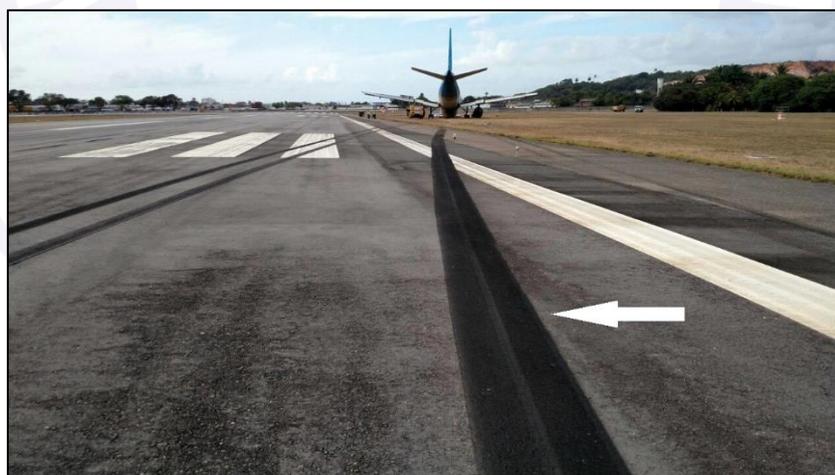
As marcas sobrepostas dos pneus deixadas na área pavimentada antes da excursão de pista demonstraram que, devido à trajetória descrita pelo avião, as rodas do trem de pouso do nariz estavam derrapando.

Figura 15 - Marcas sobrepostas dos pneus do trem do nariz (seta branca).

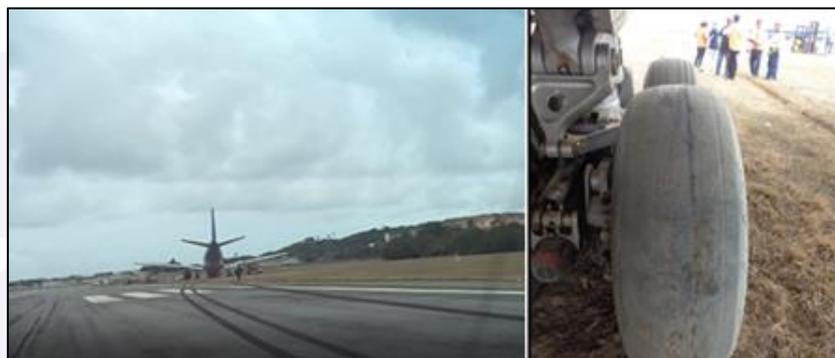
As marcas encontradas na pista de pouso, assim como as alterações observadas nos conjuntos de freios e nos pneus, indicavam que ocorrera frenagem com dissipação de grande quantidade de energia. Os freios estavam escurecidos e os pneus apresentavam intenso desgaste. As marcas deixadas pelos pneus do trem principal esquerdo eram mais evidentes.

Figura 16 - Marcas do trem principal esquerdo. No detalhe, o desgaste observado nos pneus desse trem.

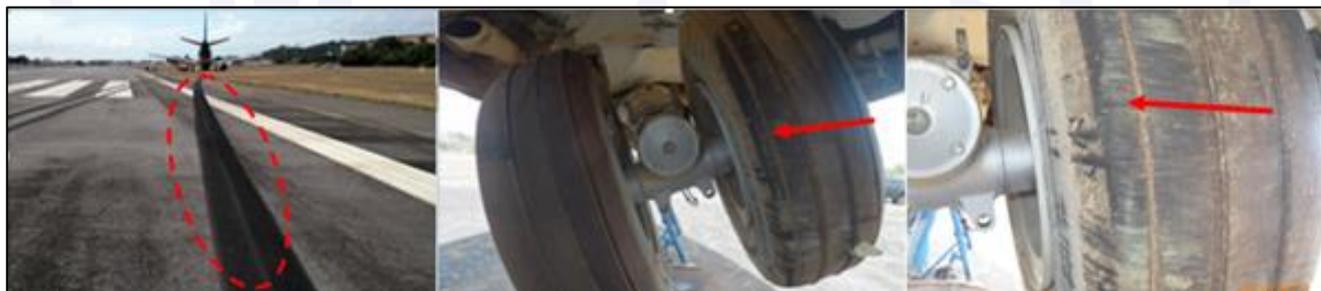
A trilha de borracha deixada pelos pneus do trem do nariz indicava que eles haviam derrapado enquanto a aeronave derivava para fora da pista.

O desgaste na diagonal, em relação ao sentido dos sulcos, era mais pronunciado no lado externo do pneu direito.

Figura 17 - Marcas do trem do nariz e o desgaste no pneu indicando a derrapagem.

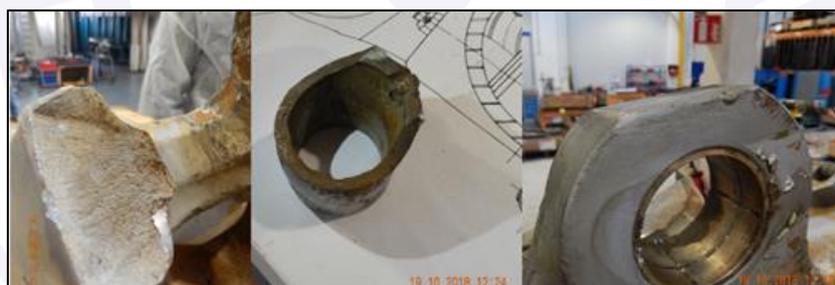
Figura 19 - Detalhes das fraturas analisadas.

Ao final dos exames e testes, ficou constatado que as fraturas observadas em componentes do trem de pouso do nariz ocorreram por sobrecarga. Não foi encontrado nenhum componente incompatível com as especificações do fabricante e não havia agentes contaminantes nos fluidos, com exceção dos resíduos de terra colhidos durante a excursão de pista.
