COMANDO DA AERONÁUTICA
CENTRO DE INVESTIGAÇÃO E PREVENÇÃO DE
ACIDENTES AERONÁUTICOS

RELATÓRIO FINAL
A-086/CENIPA/2016

OCORRÊNCIA:	ACIDENTE
AERONAVE:	PR-TAC
MODELO:	PA 25-235
DATA:	17MAIO2016

O presente Relatório Final refere-se ao acidente com a aeronave PR-TAC, modelo PA 25-235, ocorrido em 17MAIO2016, classificado como “[LOC-I] Perda de controle em voo”.

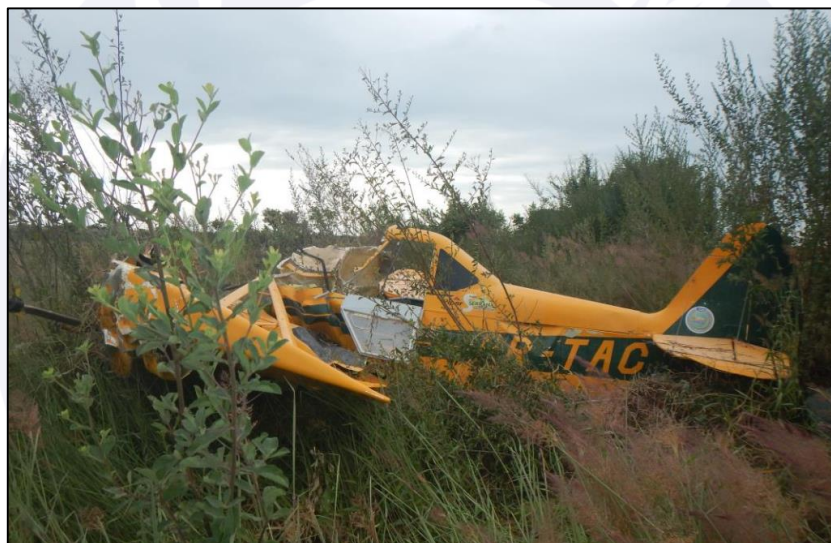
Figura 1 - Aeronave após a ocorrência.

A aeronave teve danos substanciais. Houve a separação do motor de seu berço de fixação e danos no trem de pouso principal, motor, hélice e *hopper*.

Também foram detectados danos na parte estrutural inferior da fuselagem, no intradorso e extradorso da asa esquerda, aileron, flape da asa esquerda e danos na raiz da asa direita.

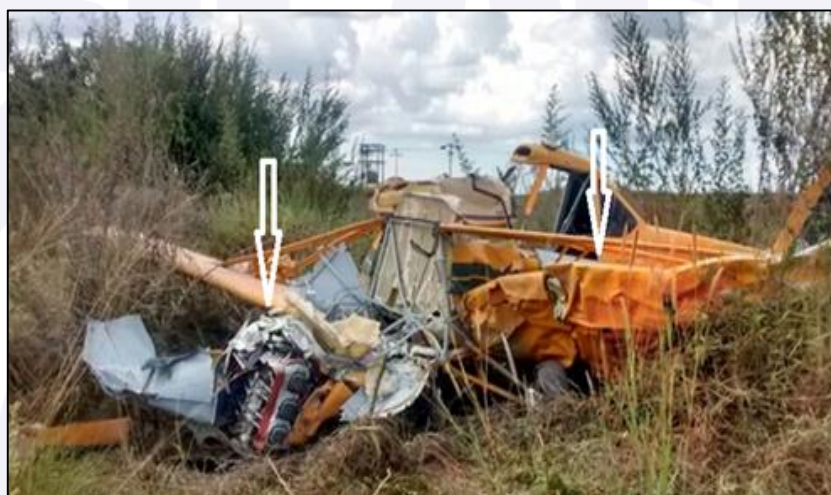
Os danos na aeronave estavam concentrados na área do nariz (carenagem do motor, hélice e *hopper*), no trem de pouso e no bordo de ataque da asa esquerda.

Não havia sinais de deslocamento horizontal dos destroços na vegetação, como se pode observar nas Figuras 2, 3 e 4.

Figura 2 - Vista dos destroços no local da ocorrência, com indicação das áreas mais afetadas.

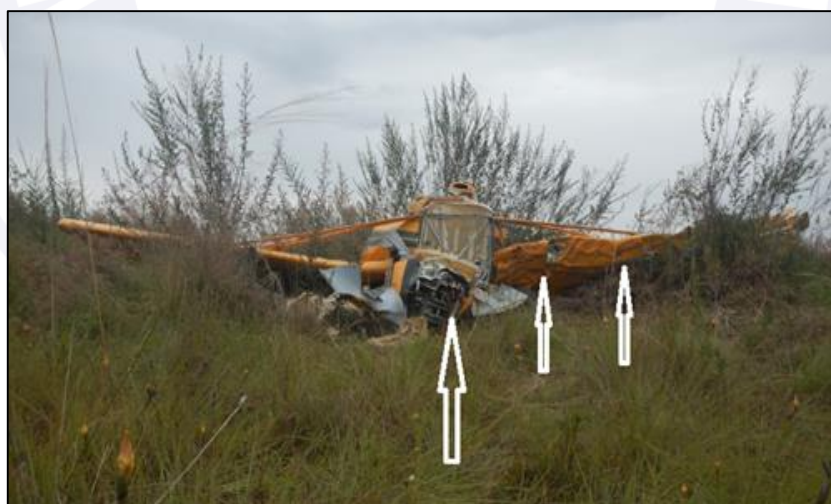
Figura 3 - Vista frontal da aeronave, com indicação das áreas com as avarias mais severas.

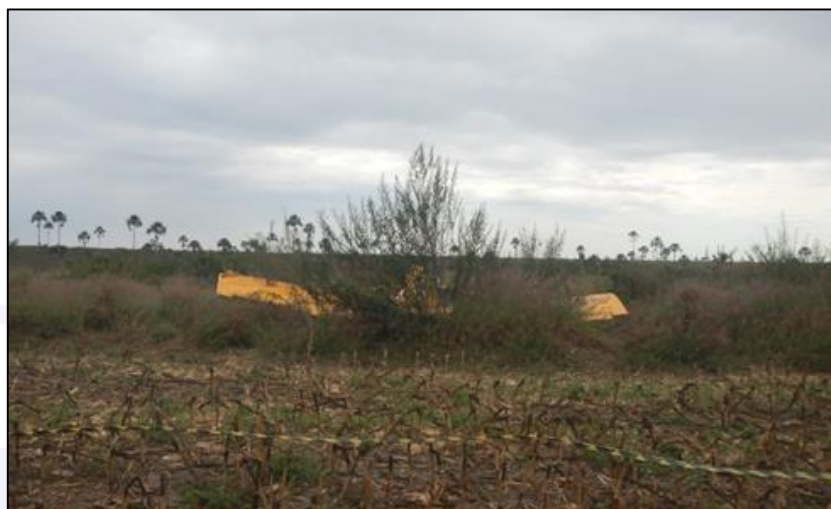
Figura 4 - Vista traseira da aeronave, evidenciando ausência de sinais de deslocamento horizontal dos destroços no terreno.

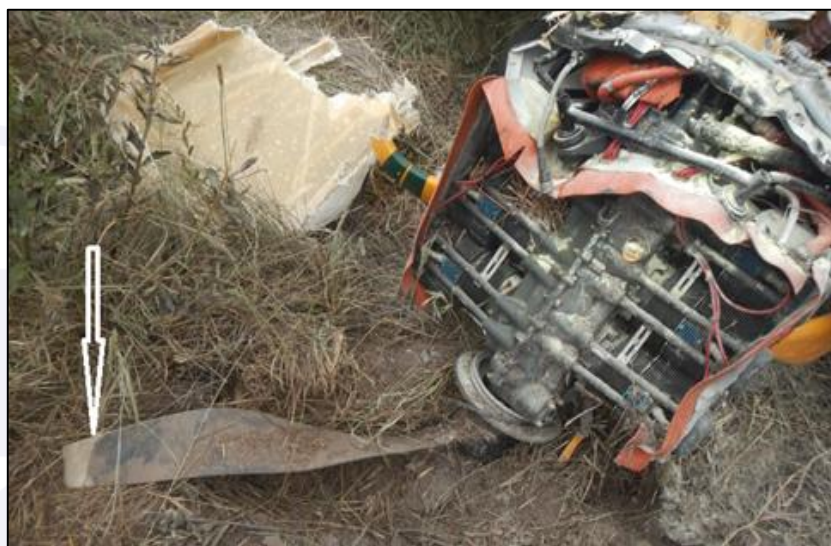
O motor foi recolhido, desmontado e examinado em bancada, não sendo encontrado indício de falha. Os exames realizados identificaram evidências de que o motor apresentava funcionamento normal, com desenvolvimento de potência no momento da colisão contra o solo.

As avarias observadas nas pás da hélice eram compatíveis com uma condição de desenvolvimento de potência no momento do impacto. Esta condição ficou evidenciada pela torção e o discreto dobramento da extremidade para frente de uma das pás da hélice, como é possível observar na Figura 5.

Figura 5 - Vista de uma das pás da hélice, com a indicação de torção e dobramento da extremidade da pá para frente.
